**RAPPORT****ENGLISH SUMMARY INCLUDED**

Avgitt dato: 06.02.2007  
JB Rapport: 2007/01

Togmateriell:  
- Type og reg.: Godstog 5505, Lokomotiv El.14 2175  
Operatør: CargoNet AS  
Dato og tidspunkt: Fredag, 23.12.2005 kl. 0314  
Hendelsessted: Bergensbanen, km 401 mellom Bulken og Evanger stasjoner  
Driftsform: Fjernstyring  
Sikringsanlegg: NSB 63  
Type hendelse: Sammenstøt med ras  
Type transport: Godstransport, 10 containervogner og 5 vogner for semitrailerhengere

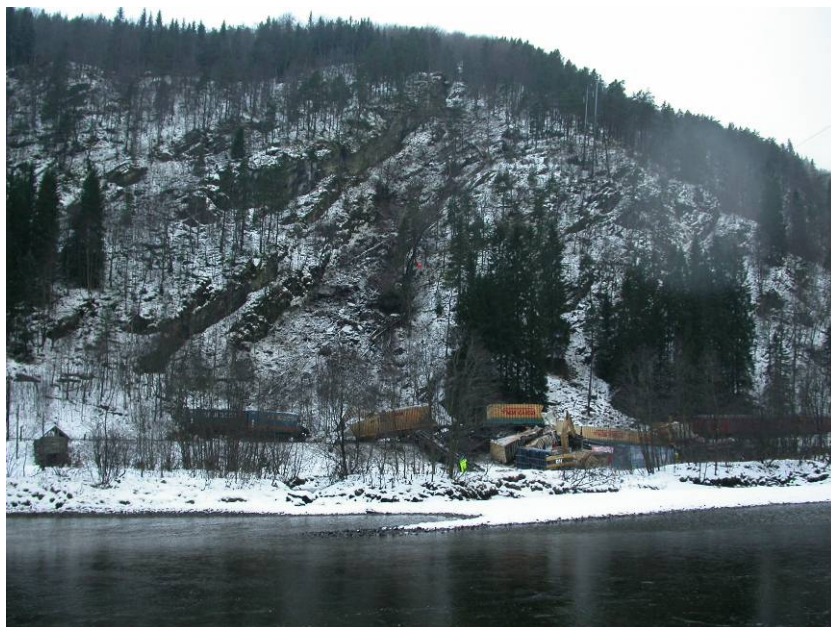
Den 23.12.2005 ble det utløst ett ras ved km 401,00 mellom Bulken og Evanger stasjoner på Bergensbanen. Dette inntraff rett før tog 5505 skulle passere stedet, og kl. 0314 kjørte toget inn i en stor steinblokk som stammet fra raset. Toget var i ferd med å kjøre igjennom en venstrekurve, og lokomotivføreren så ikke steinblokken før på 30-40 meters avstand. Lokomotivet laget en dyp grop i banelegemet før det nærmest slo kollbøtte, snudde 180° og deretter ble liggende på siden med fronten mot kjøreretningen. De 9 første containervognene fulgte på og ble innfiltret i hverandre. Containerne på disse vognene ble kastet av og liggende hulter til bulter på ulykkesstedet. I sammenstøtet ble fronten på lokomotivet trykket inn og førerbordet skjøvet bakover. Dette "låste" lokomotivføreren fast i førerstolen og gjorde at han etter forholdene kom heldig fra ulykken, ganske mørbanket, men med mindre skader.

Figur 1: Bilde av ulykkesstedet

Raset har i følge geologen sannsynligvis løsnet på grunn av frostsprengning. Det ble utløst 130 høydemeter over jernbanelinjen og det var et parti på ca 200 m<sup>3</sup> med fjell som løsnet fra en fjellhammer. Mesteparten av rasmassene stoppet på vei ned mot jernbanelinjen og ble liggende i rasløpet mellom utløsningsområdet og jernbanelinjen. 2-3 store steinblokker hadde derimot en form som gjorde at de trillet og kom helt frem til og ble liggende på linjen.

Ulykkesdagen ble området undersøkt av en geolog fra Statens vegvesen for å se om det var trygt å begynne med oppryddingsarbeidet. Det ble fastslått at det ikke var stor fare for nye ras rundt utløsningsområdet, og det var ikke nødvendig med sikringstiltak. Det ble allikevel anbefalt å grave ut et nytt magasin på innsiden av jernbanelinjen som kunne fange opp et eventuelt ras.

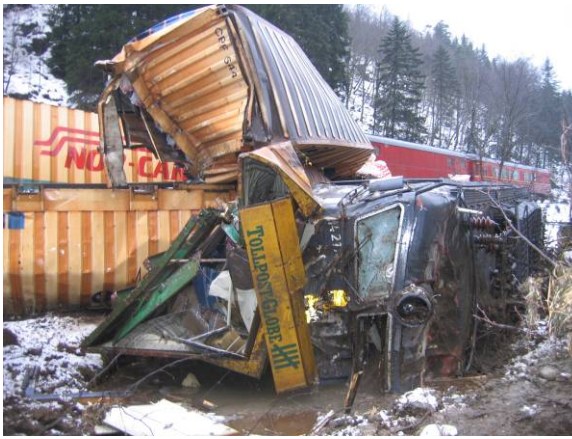
Tog 5505 bestod av et lokomotiv type El.14 og 15 vogner lastet med containere og semitrailere. Togstammen bestod av 10 containervogner og 5 semitrailervogner. Semitrailervognene gikk bakerst. De 9 første vognene i toget ble ødelagt i sammenstøtet, mens de 6 siste vognene var i en slik tilstand at de kunne trekkes tilbake til Voss for lossing. De ødelagte vognene, containerne og lasten i containerne ble fraktet over elva Vosso og kjørt bort derfra. Lokomotivet var så skadet at det ikke kunne transporteres bort og måtte derfor hugges på stedet.

*Figur 2: Bilde av lokomotivet*

The upper front end on the locomotive was pressed in and the driver desk was derby pushed backwards. This "locked" the locomotive driver in to the driver chair so that he received only minor injuries. He managed to get out of the locomotive and then alarm the train operator about the accident. He was shortly after taken to hospital for medical care.

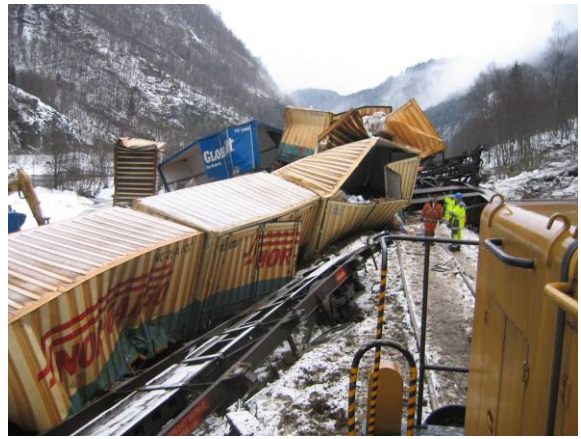
*Figur 3: Deler av toget*

The train had 15 wagons, 10 container wagons and 5 semi trailer wagons. The train weight was 773 tons and the length was 413 meters. The 9 first container wagons was following the locomotive and smashed into each other. The containers were thrown off the wagons and ended lying spread on the accident scene.

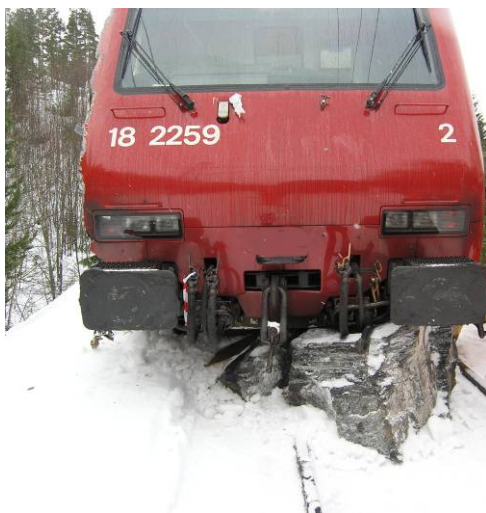
Den 25.02.2006 kjørte et persontog inn i en stor steinblokk som hadde løsnet og falt ned i sporet fra en tunnelåpning/skjæring mellom Drangedal-Nakksjø på Sørlandsbanen.

Figur 4: Bilde fra Sørlandsbanen

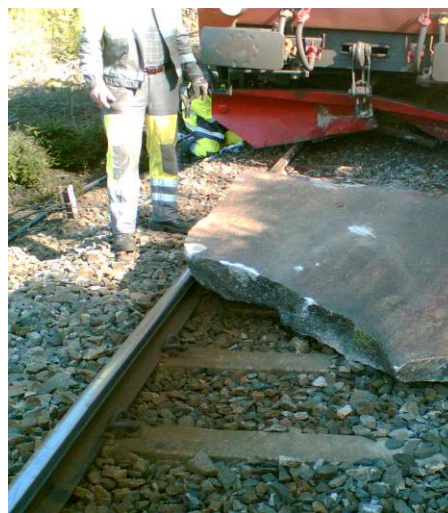
Den 24.04.2006 kjørte et persontog inn i stor steinblokk som hadde falt ned på linjen fra en tunnelåpning/skjæring ved Svartuft på Bratsbergbanen.

Figur 5: Bilde fra Bratsbergbanen

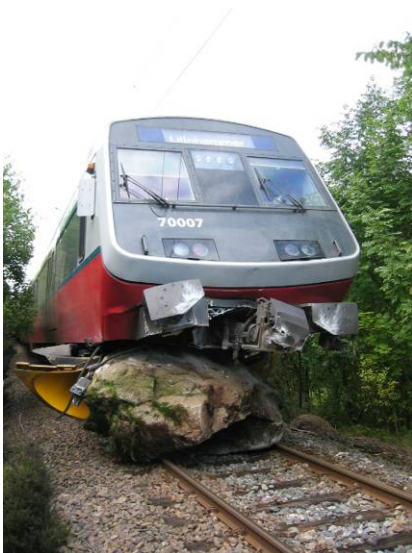
Den 03.09.2006 kjørte et persontog inn i en stor steinblokk som hadde falt ned fra en skjæring på Vestfoldbanen ved Oklungen.

*Figur 6: Bilde fra Vestfoldbanen*

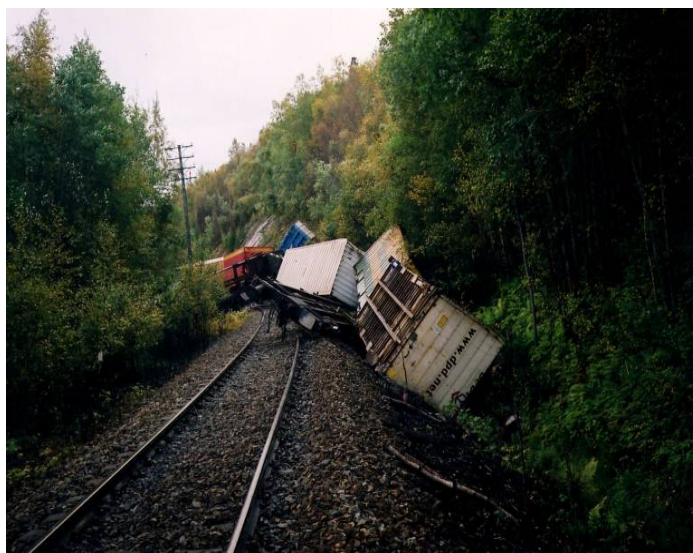
Den 08.09.2006 gikk et steinras ved km 620,95 ved Tertnes på Nordlandsbanen. Et godstog kjørte inn i dette raset og det førte til avsporing og til dels store materielle skader både på infrastruktur, lokomotiv og godsvogner. Rasområdet ble undersøkt samme dag av en geolog fra Statens vegvesen. I følge deres rapport var raset totalt på 500m<sup>3</sup> og ble utløst i en ur ca 40 høydemeter over fjellskjæringa til jernbanelinjen. De sier videre at en mulig rasårsak kan være forskjellige bergarter bestående av glimmerskifer og granittisk gneis som har gitt små kontaktflater mellom steinblokkene i ura. Blokkene som har rast har ligget frempå kanten med tyngdepunktet på kanten av steinhylla og kun hatt kontakt med resten av steinblokkene over små flater. Ved materiellbrudd i glimmerskiferen har bruddet vært langs flaten på den gjenværende blokka. Denne har blitt dratt ca 0,5 meter ut av sin tidligere stilling, men ligger godt inne på en fjellhylle.

I sammenstøtet med raset klarte lokomotivet seg ganske bra og var kjørbart etter at plogen var fjernet og lokomotivet satt på sporet igjen. 8 godsvogner sporet av og fikk til dels store skader. Det måtte byttes skinner og sviller på strekning på ca 150 meter. Den fiberoptiske kabelen som ligger langs sporet fikk litt skader, og dette førte til at en av stasjonene på strekningen mistet telefonforbindelsen.

*Figur 7: Bilde fra Nordlandsbanen*
