Závěrečná zpráva o výsledcích šetření mimořádné události

Accident and incident investigation report

Collision of the regional passenger train No. 14269 with a car at the level crossing No. P8232 with consequent derailment between Zlín-Malenovice and Zlín střed stations

č. j.: 6-2523/2022/DI

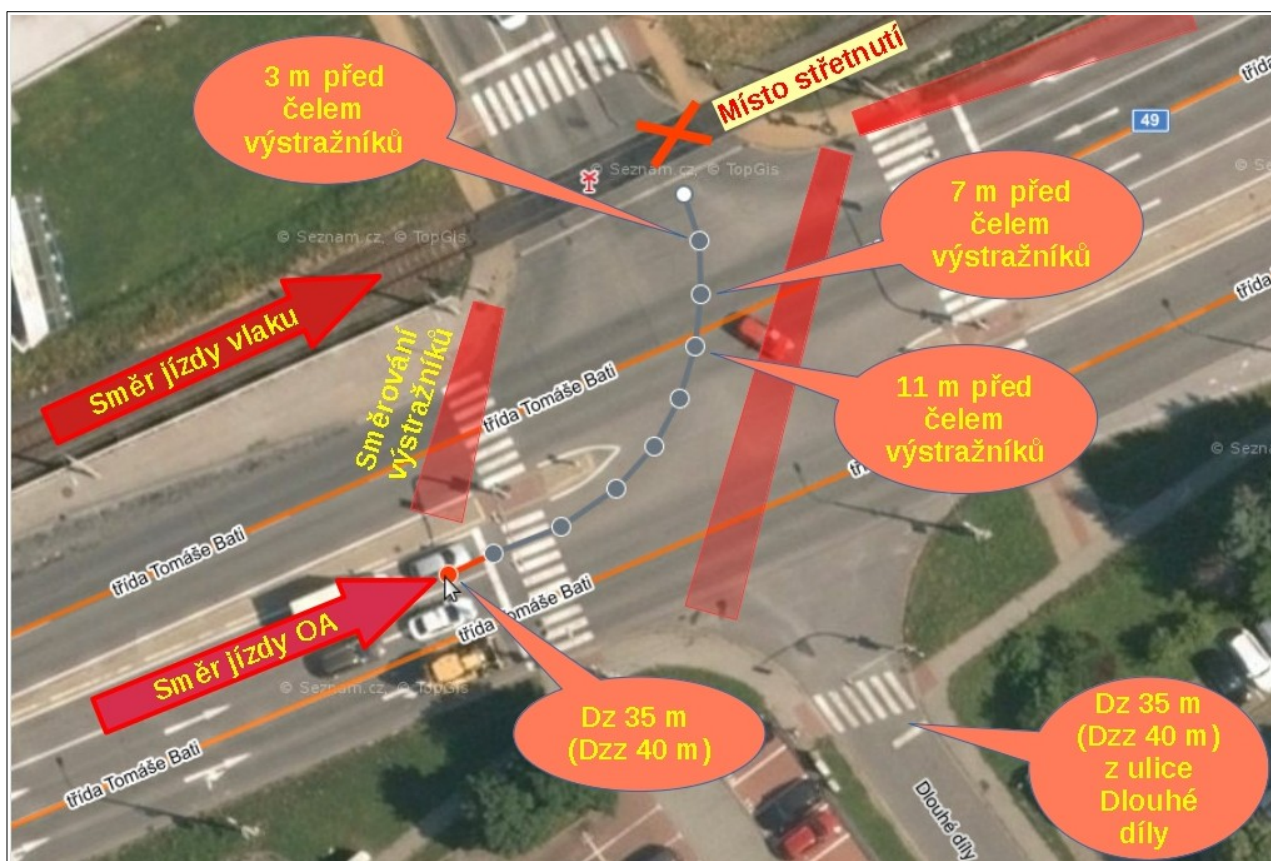
Obr. č. 1: Schéma místa vzniku MU, směřování a viditelnosti výstražníků

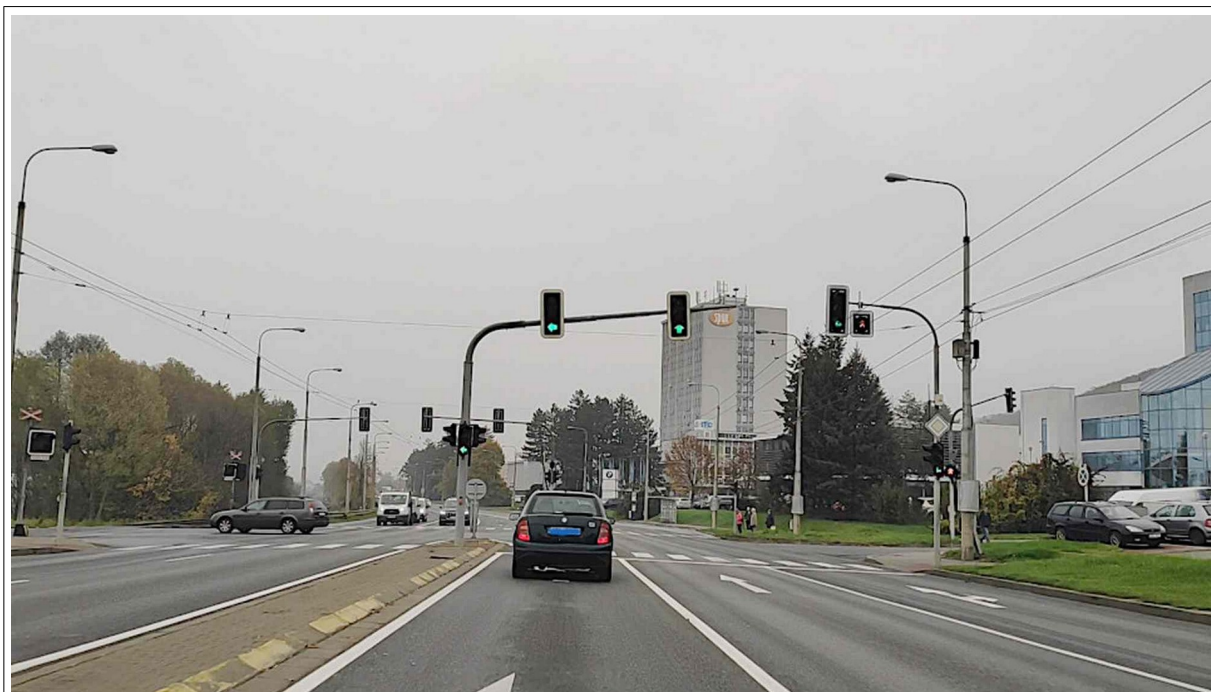
Na Obr. č. 3 je vidět příjezd do prostoru před hranicí křižovatky, v jízdním pruhu pro odbočení ze silnice I/49 ve směru od Otrokovic vlevo na ŽP. Při zkušební jízdě bylo řidičem prioritně sledováno SSZ, celková dopravní situace a motorové vozidlo jedoucí před ním. Výstražníky PZZ při jízdě pohledem nezaznamenal.

Obr. č. 3: Výhled na výstražníky PZZ na vzdálenost větší než 40 m

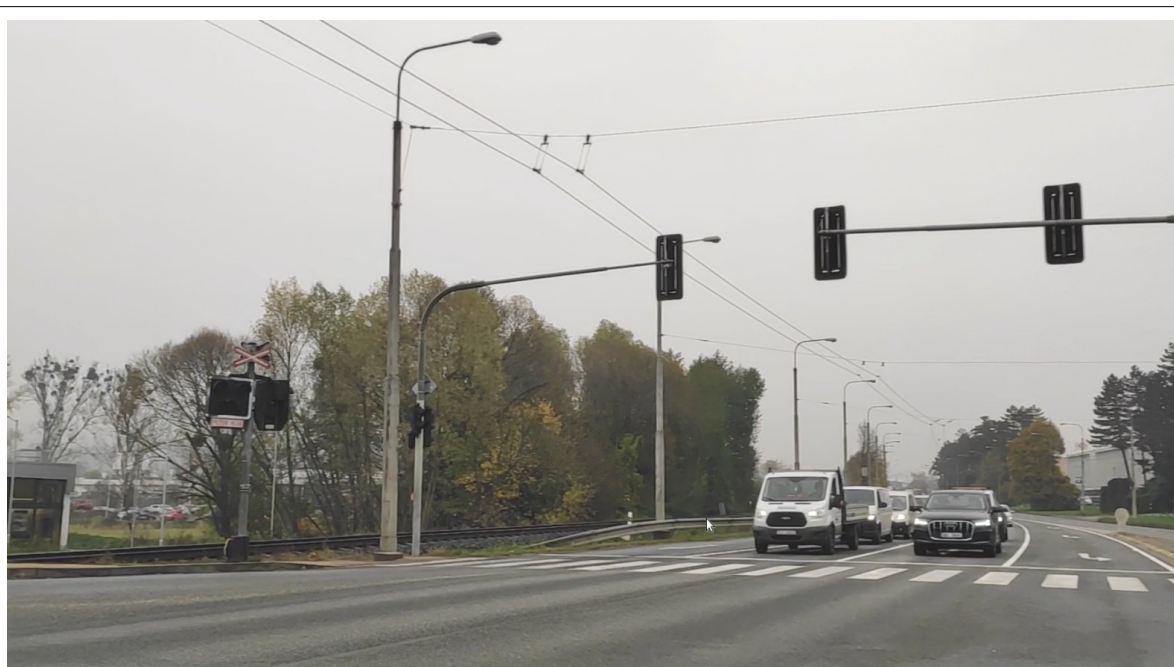
Na Obr. č. 5 je vidět výhled na pravý výstražník PZZ při jízdě levým obloukem, středem křižovatky, při odbočování na ŽP ze silnice I/49, ve směru od Otrokovic vlevo, a to na vzdálenost cca 11 m před úrovní jeho čela. Obr. č. 5 je vlastně začátek 1,5 s trvajících děje, při němž je „nejlepší“ viditelnost čela výstražníku. Při zkušební jízdě řidič v tomto místě prioritně dále sledoval především motorové vozidlo před ním (především bezpečný odstup). Pohled na výstražník přímo nebyl uskutečněn a periferně nebyl zaznamenán. Zároveň je potřeba před hranicí 11 m (cca 18 m před čelem výstražníku) při nefunkčním SSZ již předem sledovat dopravní situaci – protijedoucí vozidla ve třech(!) jízdních pruzích a vyhodnocovat, kdy po jejich průjezdu lze provést odbočení. Při tomto pohledu se řidič nutně dívá zcela mimo prostor, v němž je umístěn pravý výstražník. Odbočení je logicky provázeno upřením pohledu na konec posledního projíždějícího vozidla v protisměru. Po dobu řešení dávání přednosti v jízdě je také z tohoto prostoru navíc pravý výstražník zakrýván projíždějícími vyššími vozidly. Tuto skutečnost nešlo prokázat při zkušební jízdě z důvodu plně funkčního SSZ. Situaci tak dokumentují snímky z videozáznamu pořízeného z venkovního prostoru v situaci, kdy SSZ pustilo do křižovatky motorová vozidla ve směru od centra města Zlín. Těmto motorovým vozidlům by při odbočování na ŽP ze silnice I/49 ve směru od Otrokovic vlevo byla, v případě nefunkčního SSZ, dávana přednost v jízdě (viz Obr. č. 8 a 9 v části Přílohy této ZZ).

Obr. č. 5: Výhled na pravý výstražník PZZ na vzdálenost cca 11 m před úrovní jeho čela Zdroj: DI

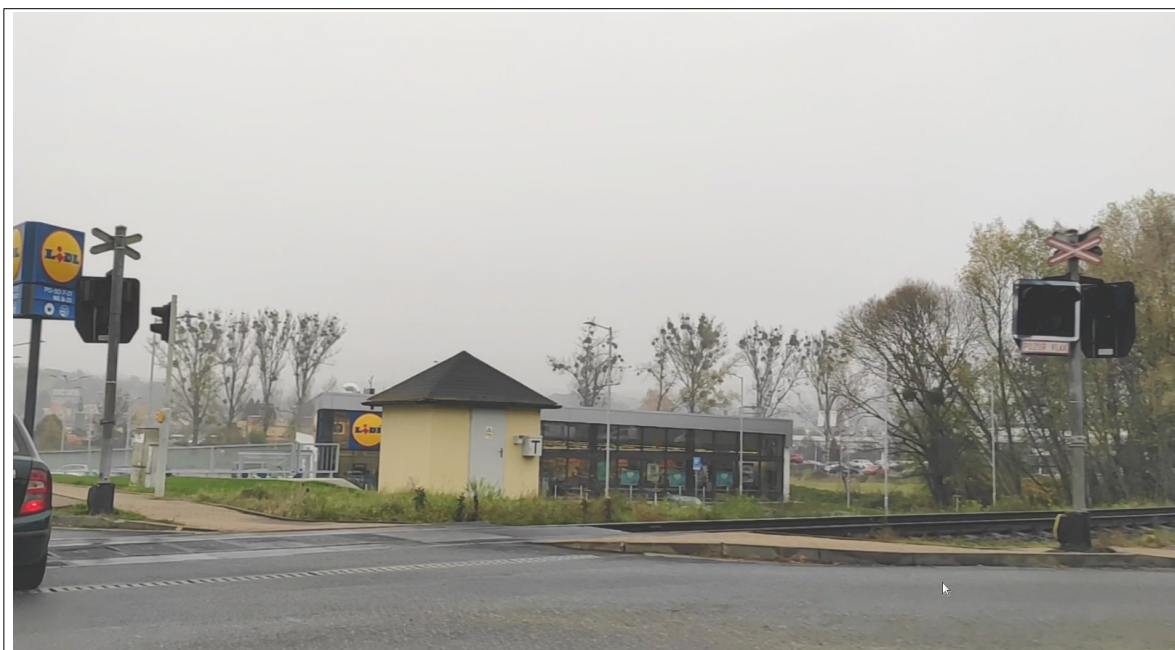
Na Obr. č. 6 je vidět výhled na pravý výstražník PZZ při jízdě levým obloukem, středem křižovatky, při odbočování na ŽP ze silnice I/49, ve směru od Otrokovic vlevo, a to na vzdálenost cca 7 m před úrovní jeho čela. Obr. č. 6 je vlastně konec 1,5 s trvajících děje, při němž je „nejlepší“ viditelnost čela výstražníku. Oči řidiče v tuto dobu nutně směřují mnohem více doleva než na Obr. č. 6. Při zkušební jízdě řidič v této poloze prioritně sledoval motorové vozidlo a situaci před ním. Pohled na výstražník přímo neuskutečněn a periferně nezaznamenán. Dále byl sledován přechod pro chodce, na něm je povinnost dát přednost chodcům. To platí i při jízdě při již probíhající odbočení při vypnutém SSZ.

Obr. č. 6: Výhled na pravý výstražník PZZ na vzdálenost cca 7 m před úrovní jeho čela Zdroj: DI

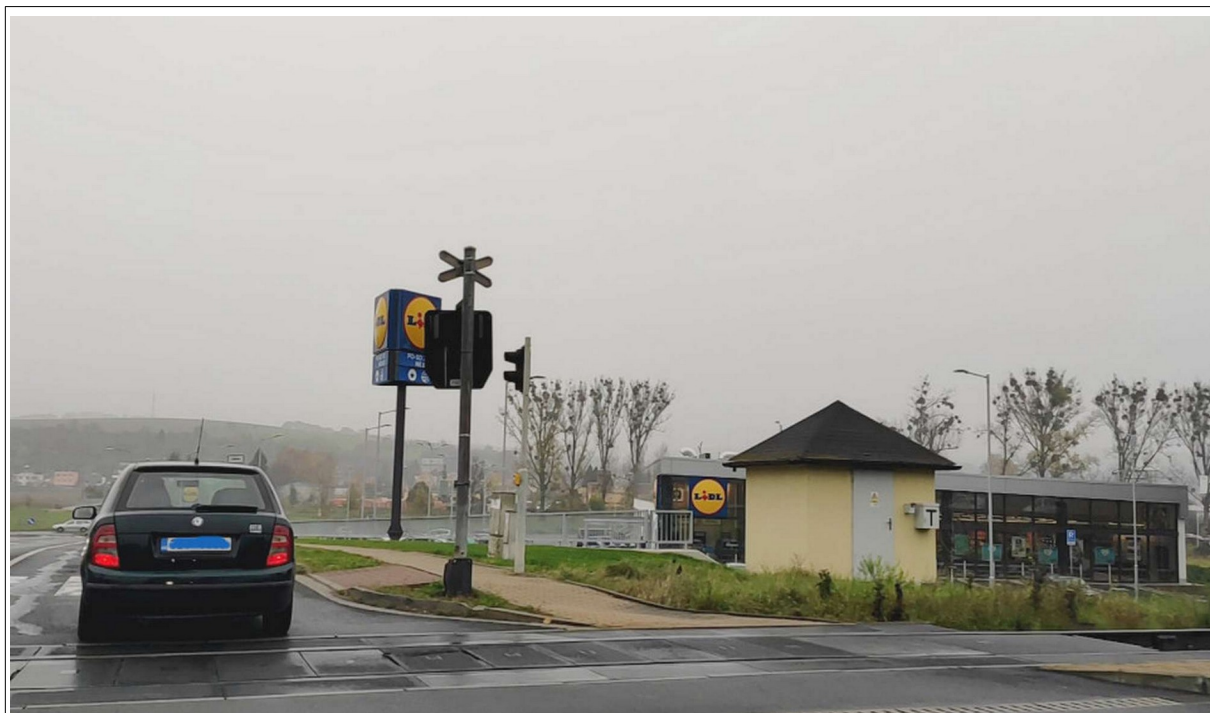
Obr. č. 7: Výhled na ŽP cca 3 m před čelem pravého výstražníku PZZ

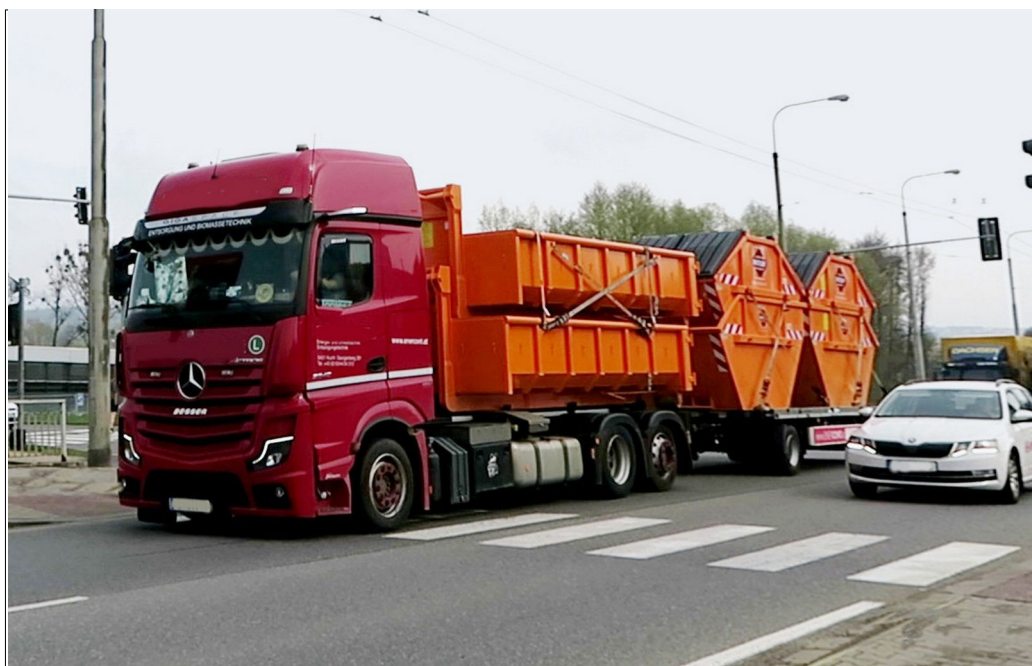
Obr. č. 8: Zakrývání výstražníků od Otrokovic vlevo na ŽP z $D_z = 35$ m

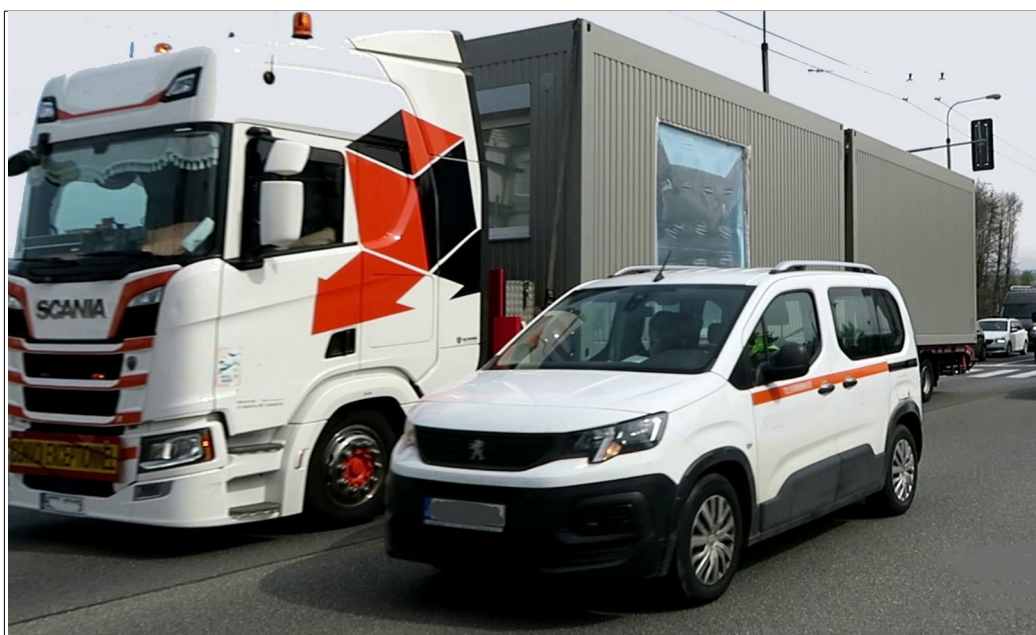
Obr. č. 9: Zakrývání výstražníků od Otrokovic vlevo, ze středu křižovatky
