The Rail Safety Inspection Office

Závěrečná zpráva o výsledcích šetření mimořádné události

Nedovolená jízda vlaku Os 8415 za hlavní (odjezdové) návěstidlo S1 zakazující jízdu a vjetí do postavené vlakové cesty protijedoucího vlaku Os 8416 v železniční stanici Vlastec

č. j.: 6-3762/2022/DI

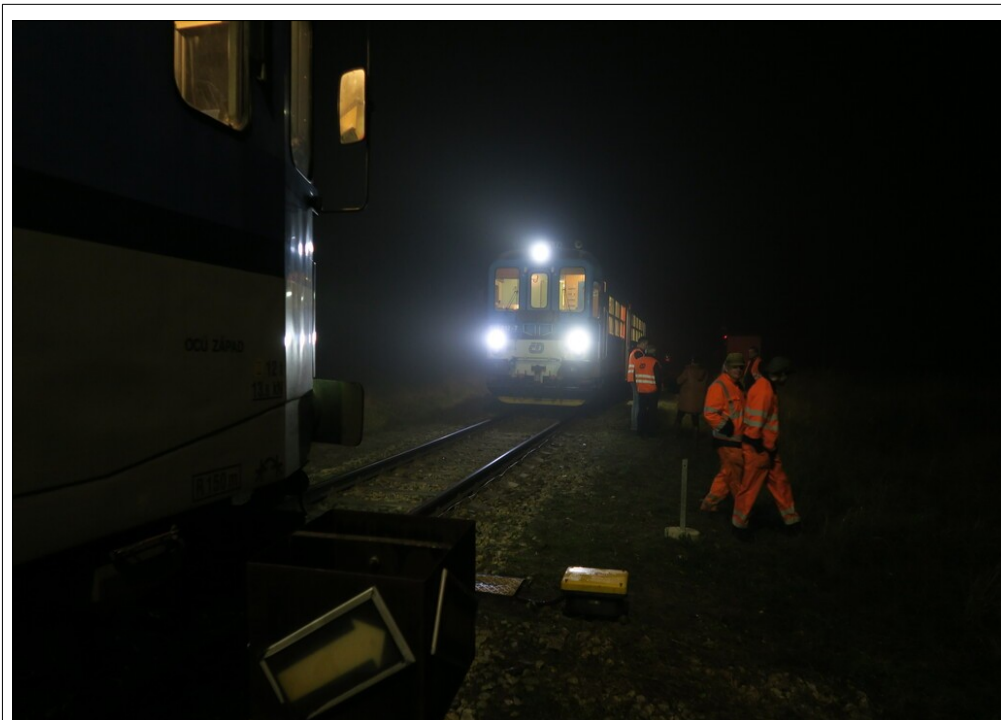
Popis události: nedovolená jízda vlaku Os 8415 za odjezdové návěstidlo S1 zakazující jízdu a vjetí do postavené vlakové cesty protijedoucího vlaku Os 8416.

- uvedení vlaku Os 8415 do pohybu bez pokynu daného provozovatelem dráhy a nerespektování návěsti „Stůj“ odjezdového návěstidla S1 železniční stanice Vlastec strojvedoucím tohoto vlaku.

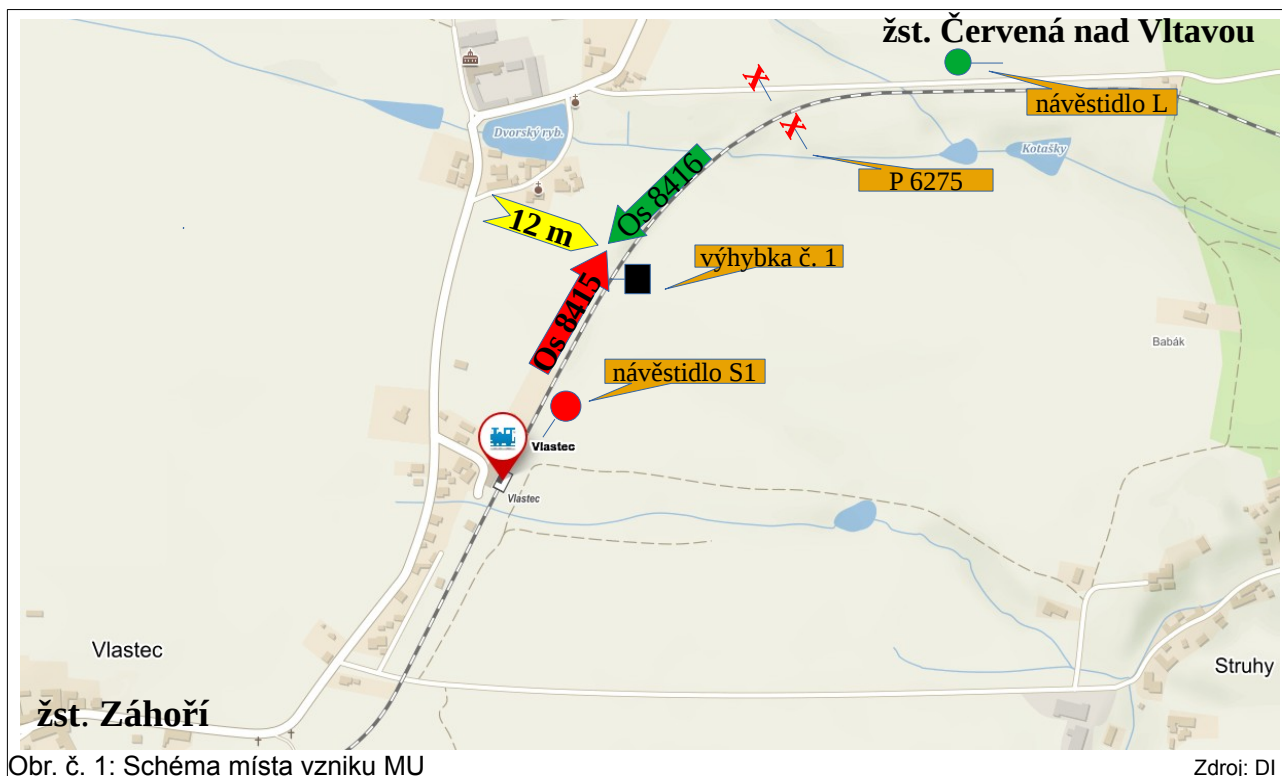
Obr. č. 1: Schéma místa vzniku MU

Žst. Vlastec leží v km 44,985 regionální dráhy jednokolejné trati Tábor – Písek. Místem vzniku MU bylo odjezdové návěstidlo S1 umístěné vpravo vedle SK č. 1 v km 44,791 v žst. Vlastec ve směru jízdy vlaku Os 8415 do žst. Červená nad Vltavou.

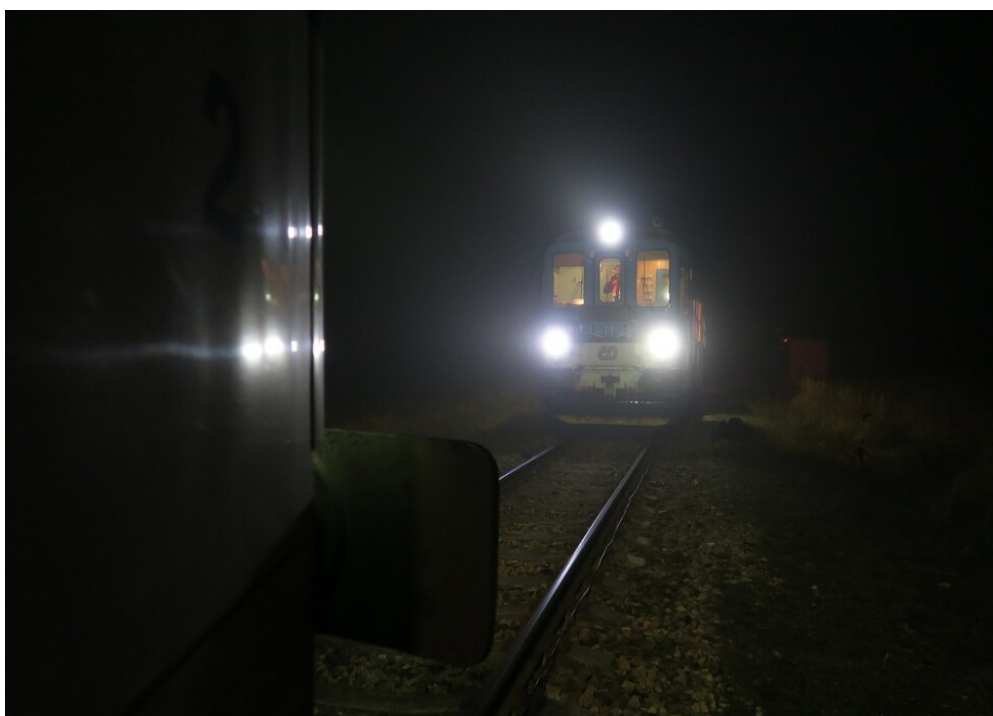
- čelo HDV se v místě konečného postavení po MU nacházelo v km 44,706, tj. 12 m před čelem protijedoucího vlaku Os 8415 (viz obr. č. 2) a 386 m za vjezdovým návěstidlem L;

Obr. č. 2: Konečné postavení vlaků po MU, vzdálenost mezi čely vlaků 12 m.

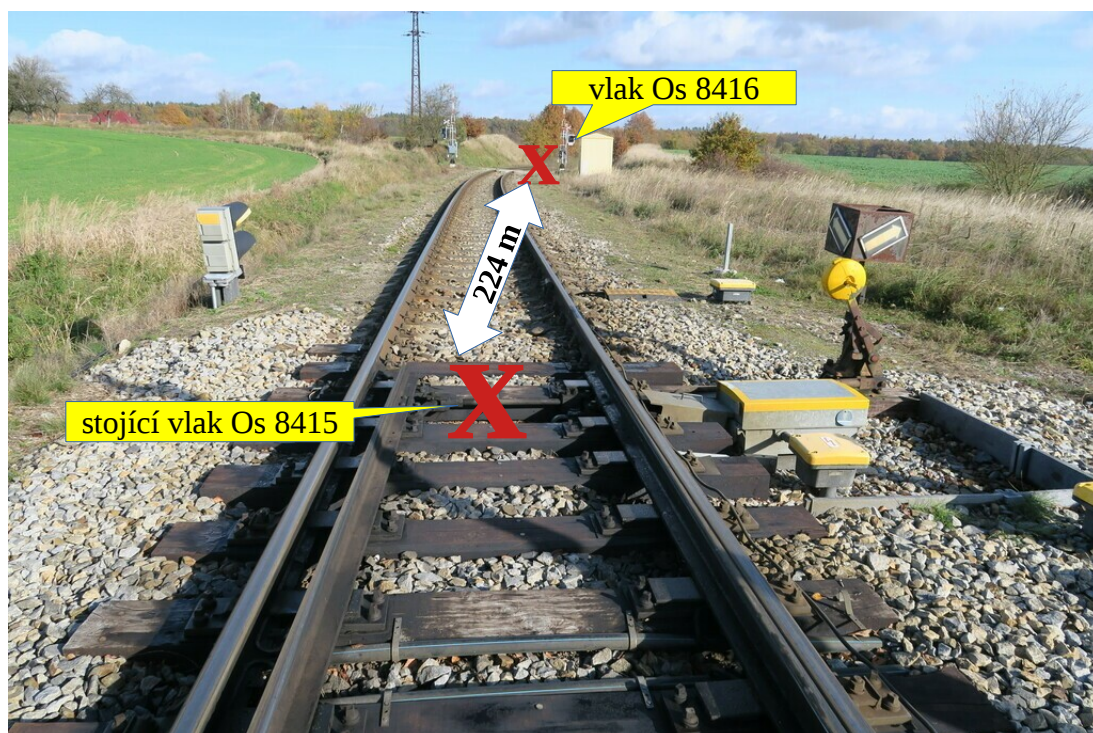
Obr. č. 3: Místo, odkud mohl strojvedoucí vlaku Os 8416 poprvé spatřit stojící vlak Os 8415

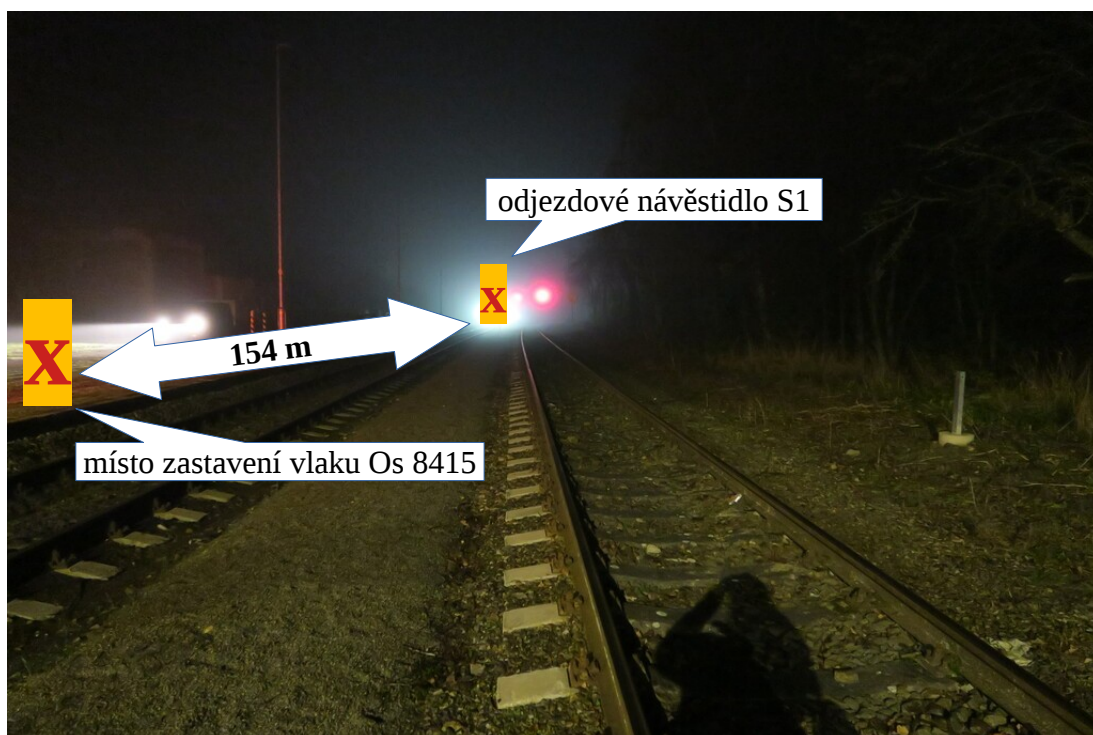
- návěstidlo typu AŽD 70 se třemi návěstními svítilnami bylo označené červeným označovacím štítkem, obsahující bílý nápis „S1“, označovacím pásem platným pro jízdu vlaku i posun, tj. s červenými a bílými pruhy, přičemž bílé pruhy byly kratší délky než pruhy červené;
- na odjezdovém návěstidle S1 (ve směru jízdy vlaku Os 8415) svítila návěst „Stůj“ (červené světlo);
- návěst „Stůj“ dávaná tímto návěstidlem byla při rozjezdu vlaku Os 8415 od nástupiště u SK č. 1 viditelná na vzdálenost 154 m (viz obr. č. 4);

Obr. č. 4: Viditelnost odjezdového návěstidla S1 z místa zastavení vlaku Os 8415, nástupiště u SK č. 1
