## **Závěrečná zpráva o výsledcích šetření mimořádné události**

Střetnutí vlaku Os 7947 s nákladním automobilem na železničním přejezdu P509 mezi železničními stanicemi Čimelice a Mirovice s následným vykolejením

## **Accident and incident investigation report**

Collision of the regional passenger train No. 7947 with a lorry at the level crossing No. P509 with consequent derailment between Čimelice and Mirovice stations

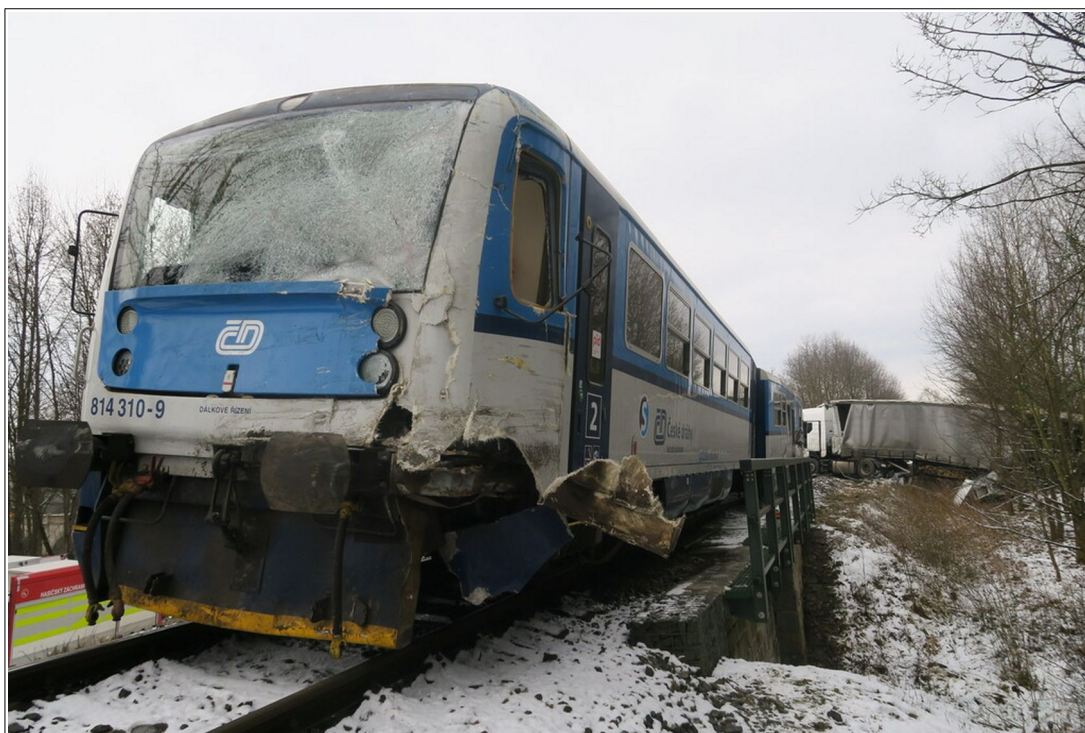
Obr. č. 2: Poškozené čelo vlaku Os 7947

- na ŘV 914.310-8 došlo k poškození: roztržení a prohnutí levého boku skříně v délce cca 5 m od nástupních dveří ke stanovišti strojvedoucího a v délce cca 4 m od nástupních dveří k mezivozovému přechodu, promáčknutí střechy v místě buňky WC, ohnutí přechodového mezivozového můstku a laminátového pluhu;

- uvnitř prostoru pro cestující ŘV 914.310-8 došlo k poškození: buňky WC, vnitřního obložení v oddíle nad WC, skleněné výplně mezistěny nástupního prostoru a polospuštěcího okna v oddíle nad WC, utržení čtyřsedadla a ohnutí trojsedadla;

- stanoviště strojvedoucího ŘV nejevilo známky poškození;
- HDV 814.310-9 nebylo vykolejeno, ale došlo k poškození: laminátové kabiny strojvedoucího, čelního skla, levého bočního spouštěcího okna, rámu stanoviště strojvedoucího na levé straně, pluhu ve střední a na levé části, obou nárazníků, levé brzdové spojky včetně kohoutů, pozičních světel, obou zpětných zrcátek, mezivozového měchu, propojovacích elektrických kabelů mezi ŘV a HDV;

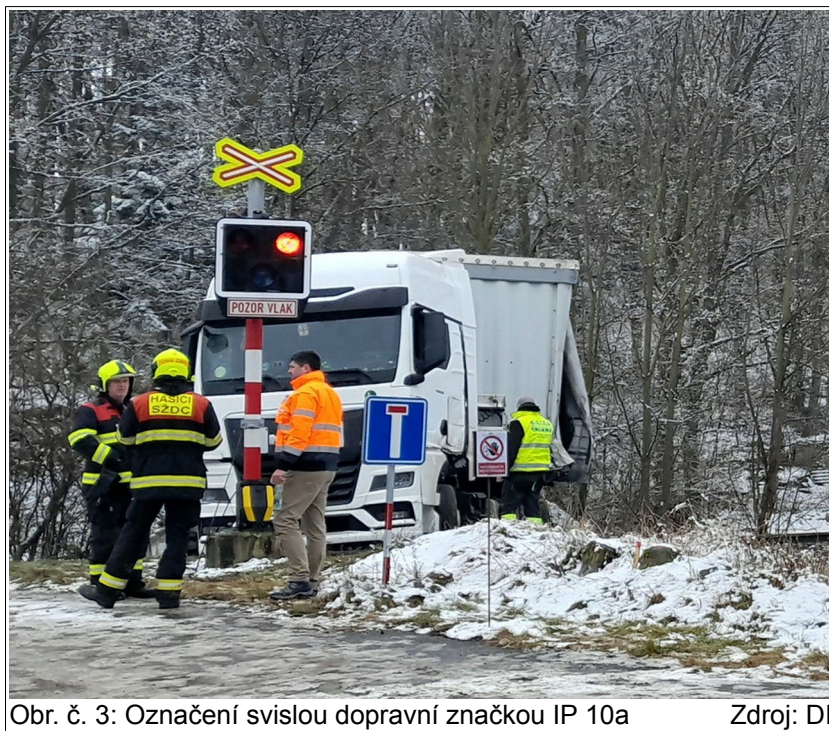
Obr. č. 3: Označení svislou dopravní značkou IP 10a

- bezprostředně před ŽP (ve vzdálenosti 7,6 m) byla umístěna vpravo na pozemní komunikaci III. tř. č. 00421a svislá dopravní značka IP 10a „Slepá pozemní komunikace“ (viz obr. č. 3);

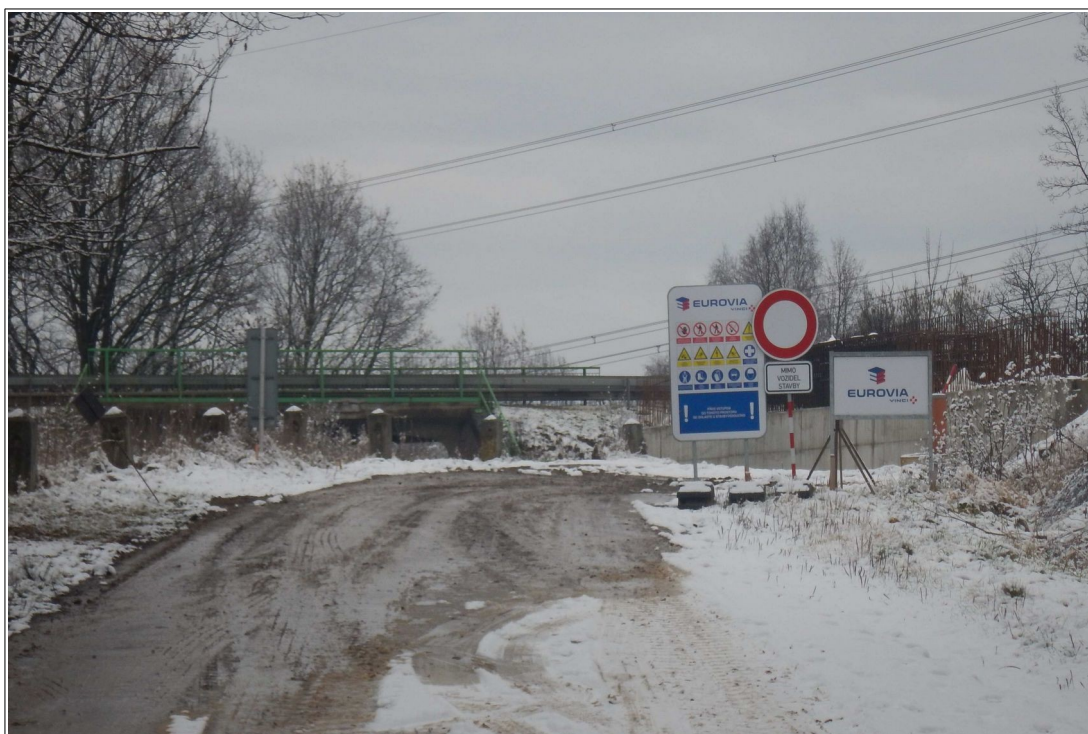
Obr. č. 4: Uzavření a přerušení pozemní komunikace III. tř. č. 00421a

- ve vzdálenosti 90 m za ŽP byla pozemní komunikace III. tř. č. 00421a přerušena výkopem a betonovou opěrou budovaného dálničního mostu;
- vodorovné dopravní značení nebylo u ŽP použito a prostor ŽP nebyl monitorován kamerovým systémem;

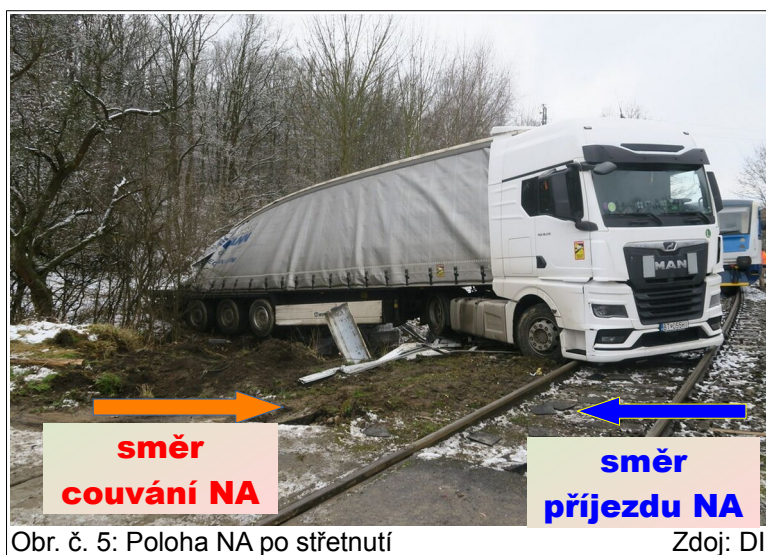
Obr. č. 5: Poloha NA po střetnutí

- NA byl tvořen tahačem návěsů tovární značky MAN TGX 18.510 (dále také tahač) s návěsem tovární značky KRONE (dále také návěs);
- při MU narazil vlak Os 7947 do levé zadní části návěsu a nárazem byl celý NA otočen o cca 170° a odhozen přes výstražník („C“) na pravou stranu mimo vozovku a částečně mimo dráhu;
- NA se v konečném postavení po MU nacházel na pravé straně (ve směru jízdy NA k ŽP) od ŽP mimo pozemní komunikaci (viz obr. č. 5);
- v km 41,185<sup>8</sup>, tj. ve vzdálenosti 6,8 m od ŽP, se nad levým kolejnicovým pásem ve směru jízdy Os 7947 nacházela hrana pravého předního čela tahače;

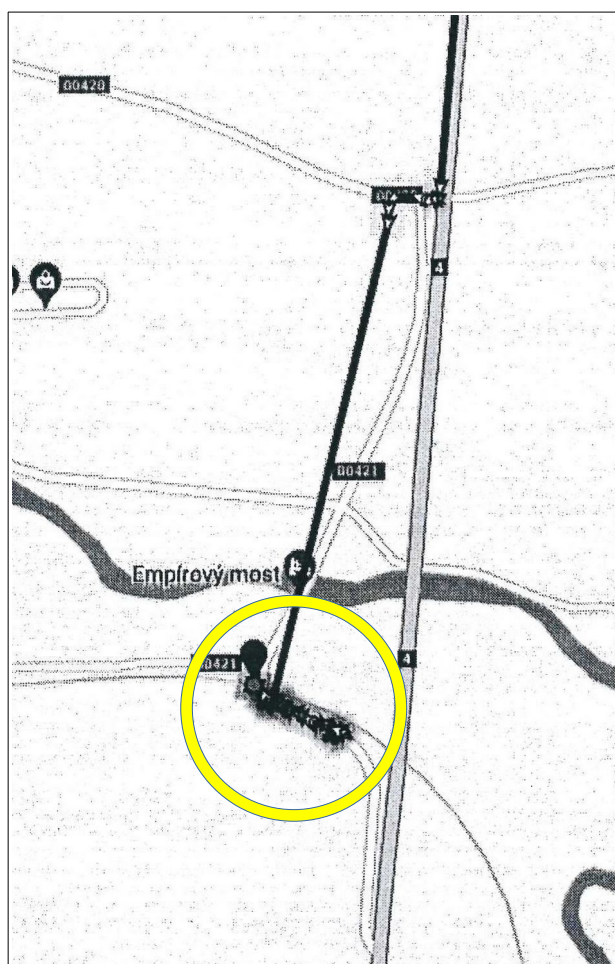
Obr. č. 6: Záznam jízdy NA z lokátoru GPS

Řidič NA, dle svého vyjádření, začal couvat zpět směrem k ŽP P509. Při této jízdě sjela zadní část návěsu mimo pozemní komunikaci tak, že zasahovala do průjezdného průřezu dráhy. Řidič se snažil odjet z kolejíště, kola tahače ale prokluzovala. V okamžiku, kdy uslyšel zvukovou výstražnou signalizaci PZZ P509, opakovaně přidal plyn, odjet z kolejíště se mu však nepodařilo.

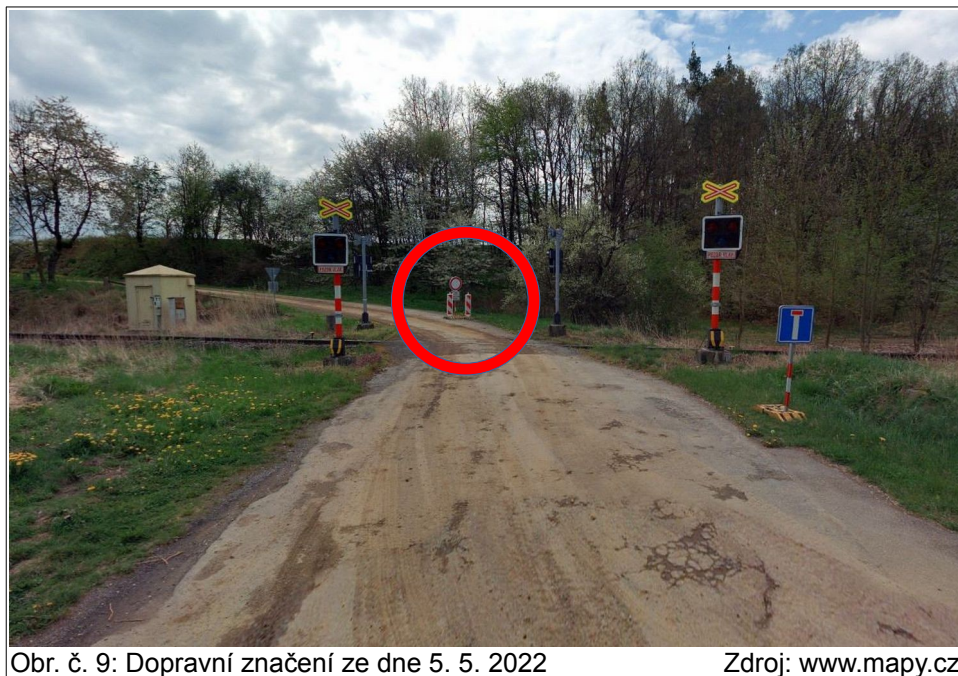
Provedení dopravního značení úplné uzavírky v km 0,340 pozemní komunikace III. tř. č. 00421a ze dne 5. 5. 2022 (viz obr. č. 9).

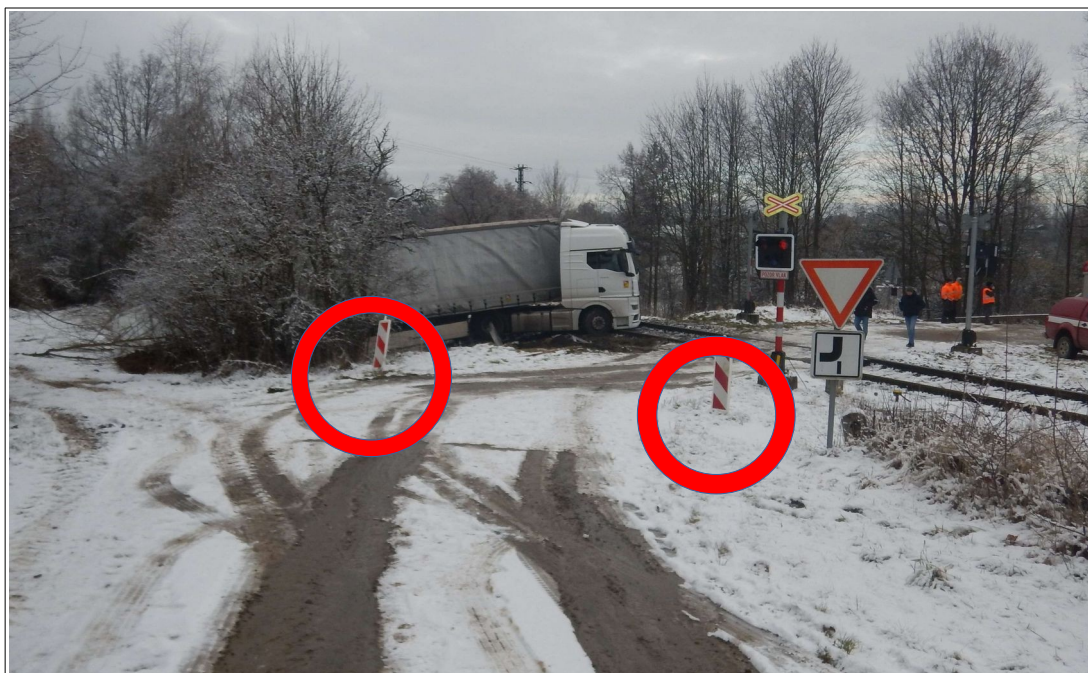
Obr. č. 10: Dopravní značení bezprostředně po vzniku MU

Ohledáním místa MU bezprostředně po jejím vzniku bylo zjištěno, že v rozporu s Rozhodnutím MěÚ Písek (DIO) namísto dopravního zařízení Z2 „Zábrana pro označení uzavírky“, které se dle Přílohy č. 10 k vyhlášce č. 294/2015 Sb. používá zejména k vyznačení úplné uzavírky pozemní komunikace nebo k vyznačení ohrazení pracoviště, bylo použito dopravní zařízení Z4a a Z4b „Směrová deska“ (se šikmými pruhy se sklonem vpravo/vlevo), které pouze usměrňují provoz ve směru sklonu šikmých pruhů (viz obr. č. 8 a 10).

Uvedená zjištění nemohou být posuzována v příčinné souvislosti se vznikem MU, protože řidič NA byl ostatním dopravním značením upozorněn dostatečně včas před ŽP P509 o uzavírci pozemní komunikace.

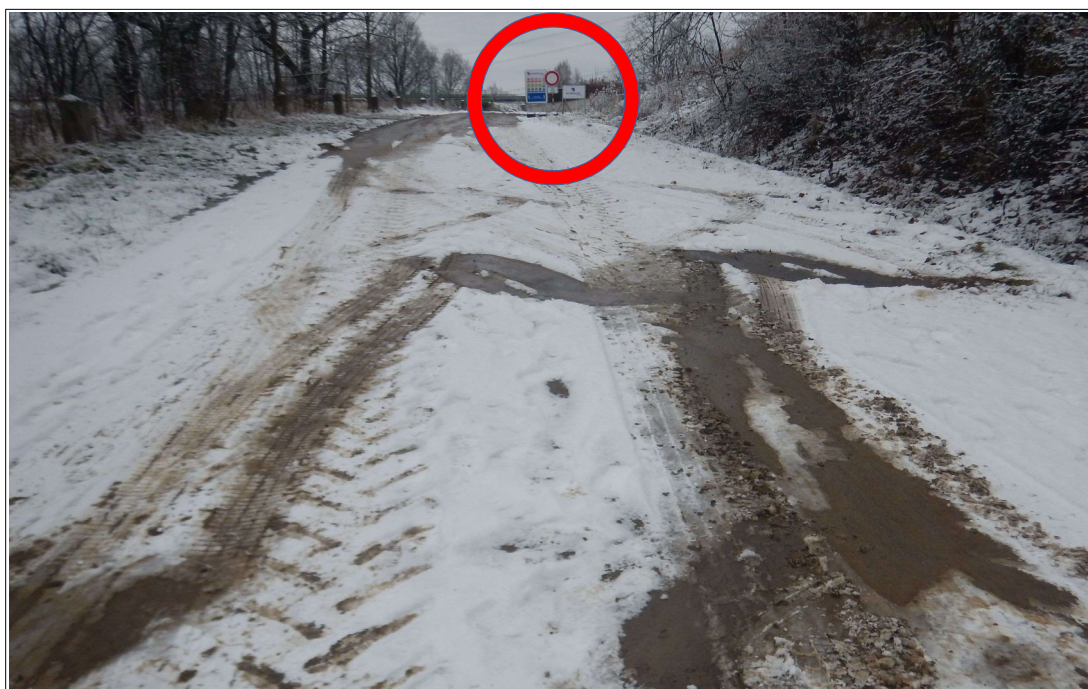
Obr. č. 11: Dopravní značka B1 „Zákaz vjezdu všech vozidel“

Ohledáním místa MU bylo dále zjištěno, že v rozporu s Rozhodnutím MěÚ Písek (DIO) svislá dopravní značka B1 „Zákaz vjezdu všech vozidel“ (v obou směrech) s dodatkovou tabulkou E13 „Text nebo symbol“ s textem „MIMO VOZIDEL STAVBY“ nebyla umístěna

v km 0,340 pozemní komunikace III. tř. č. 00421a, tj. bezprostředně za ŽP P509, ale až ve vzdálenosti 70 m za ŽP (viz obr. č. 10 a 11).
