Závěrečná zpráva o výsledcích šetření mimořádné události

**Střetnutí vlaku R 843 s osobním automobilem na železničním přejezdu P7724
v železniční stanici Ostrava-Třebovice**

**Collision of the long distance passenger train No. 843 with a car at the level
crossing No. P7724 at Ostrava-Třebovice station**

č. j.: 6-245/2023/DI

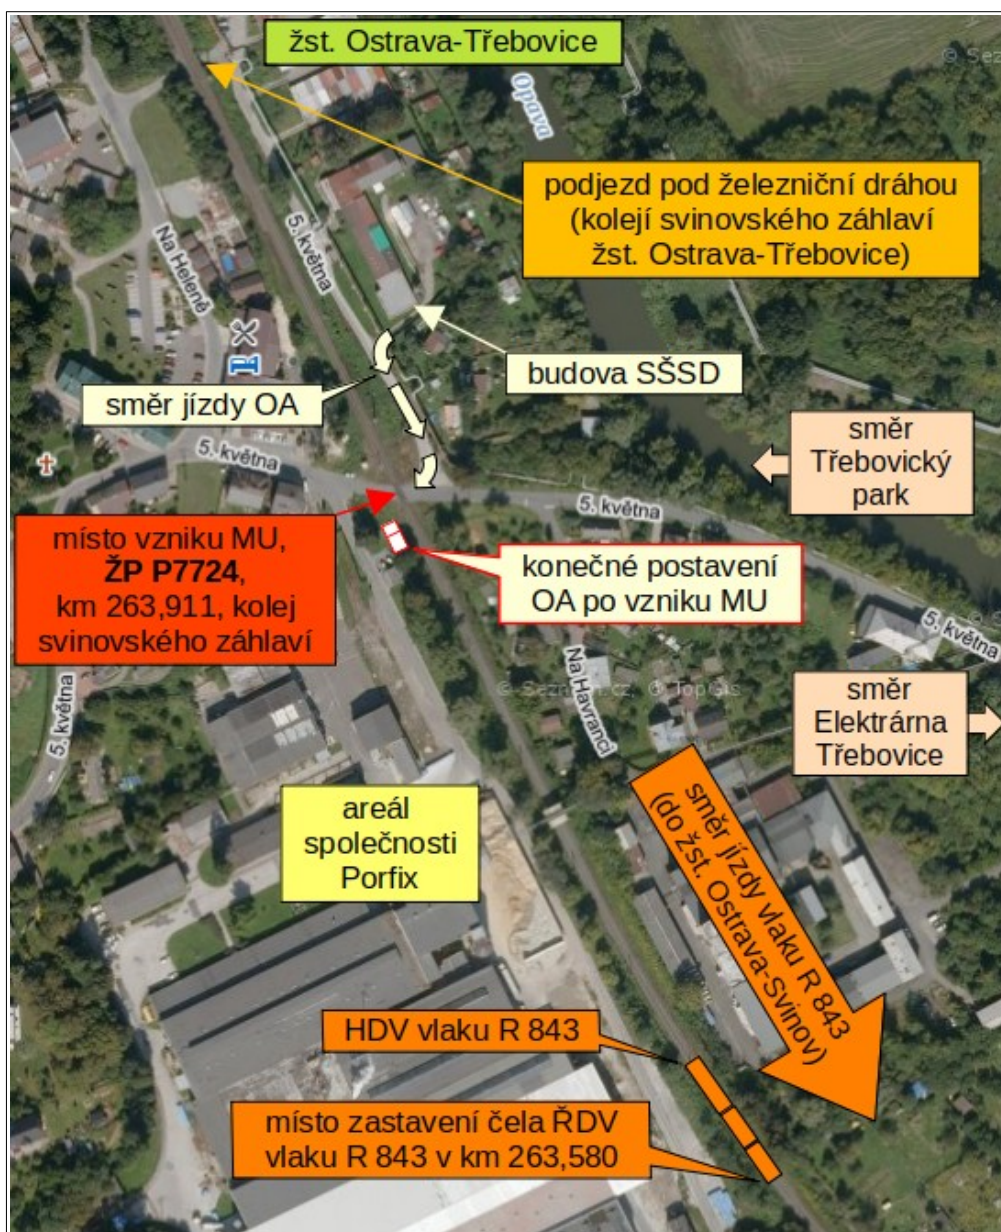
Obr. č. 1: Schéma místa vzniku MU

Vlak R 843 narazil do pravé boční části OA černé barvy, tovární značky Seat Altea 4 Freetrack, důsledkem čehož byl OA odhozen (odsunut) z prostoru ŽP do místa vedle železničního náspu vpravo ve směru jízdy vlaku, viz Obr. č. 1 této ZZ. OA byl následkem střetnutí silně poškozen – zejména jeho pravá boční část, do které narazilo svým předním čelem ŘDV vlaku R 843, přičemž pravé zadní dveře OA zůstaly po střetnutí zaklíněny na pravém nárazníku ŘDV. Pravý přední roh OA se v konečném postavení po vzniku MU nacházel ve vzdálenosti cca 6,4 m od pravého kolejnicového pásu a cca 17 m za místem střetnutí. OA byl otočen do polohy téměř rovnoběžné s osou koleje a svou přední částí byl orientován ve směru proti jízdě vlaku R 843.

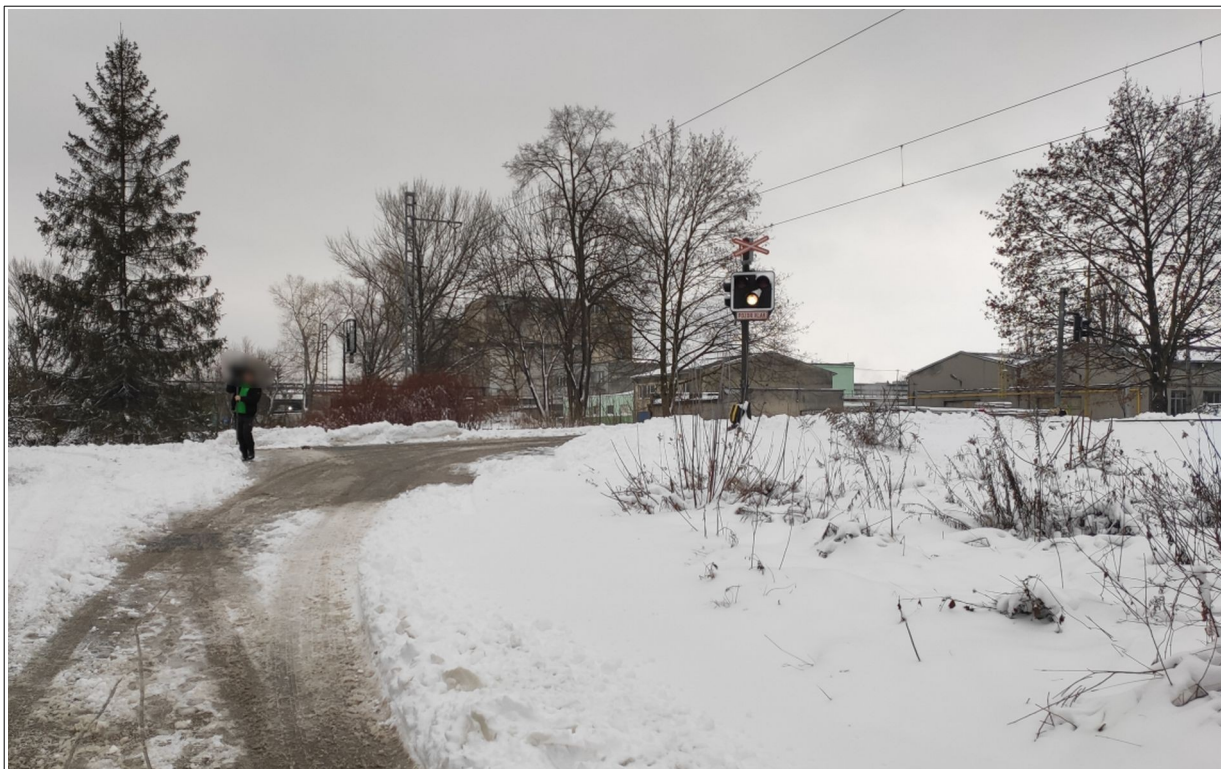
a příhradovou konstrukcí sloupu elektrického vedení, viz Obr. č. 2 a Obr. č. 6 této ZZ;

Obr. č. 2: Pohled na výstražník ve směru jízdy OA ze vzdálenosti 30 m před ŽP P7724, tj. ze vzdálenosti nejmenší předepsané délky rozhledu pro zastavení D_z před ŽP

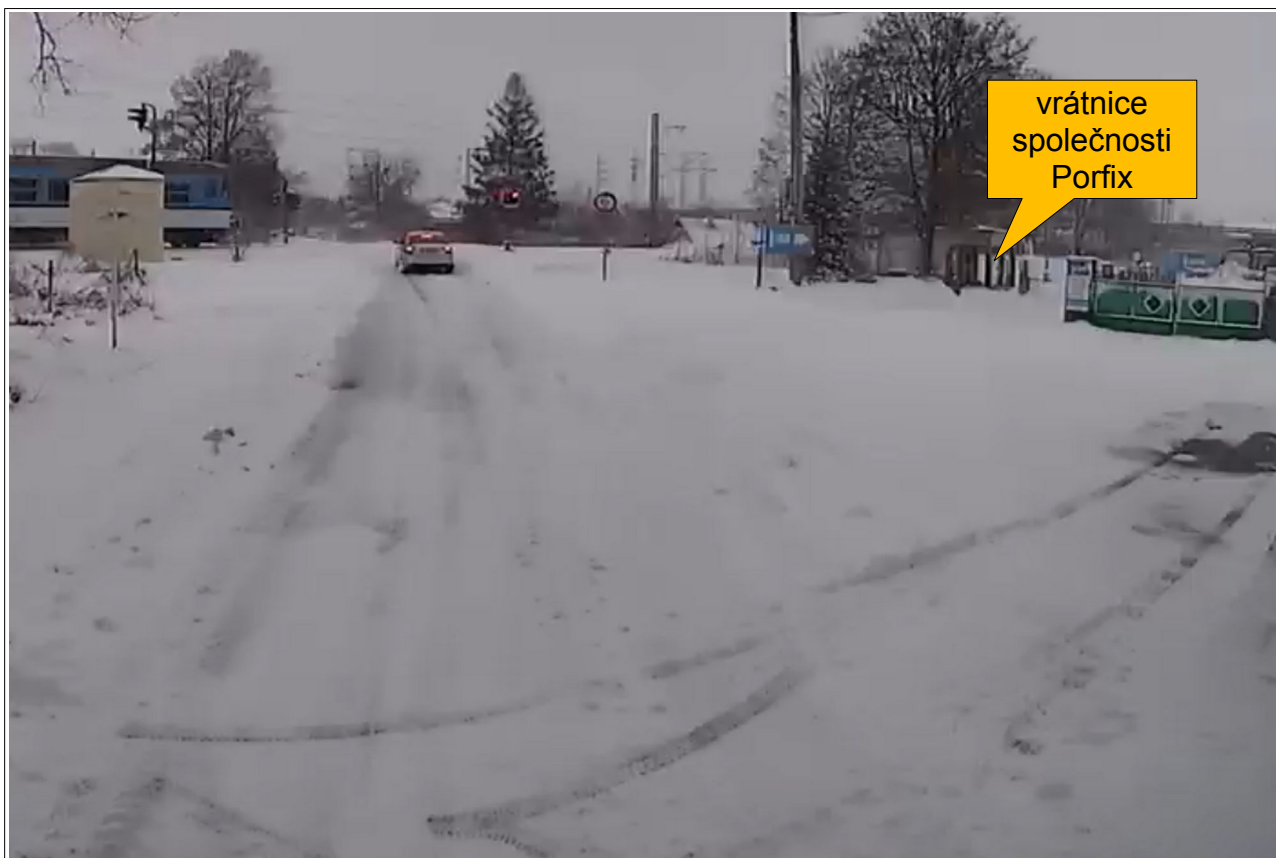
• v 10:06:03 h	jízdní souprava zastavila před vrátnicí společnosti Porfix. O 2 s později (v 10:06:05 h) byl záznam ukončen;
• ze záznamu je dále patrné, že jak místní komunikace ulice Na Heleně, tak ulice 5. května jsou prohrnuté, a jsou na nich zřejmé stopy po jízdě dvoustopých vozidel, viz Obr. č. 3 této ZZ.

Obr. č. 3: Záznam autokamery v čase 10:05:44 h (2 min 32 s před vznikem MU), kdy se konec vlaku R 848 jedoucího z žst. Ostrava-Svinov nacházel za ŽP P7724 a PZZ byla dávana výstraha. Kabina jízdní soupravy se nacházela na ulici 5 května ve vzdálenosti cca 39 m před ŽP. Z obrázku je patrné prohrnutí (vyplužení) pozemní komunikace.

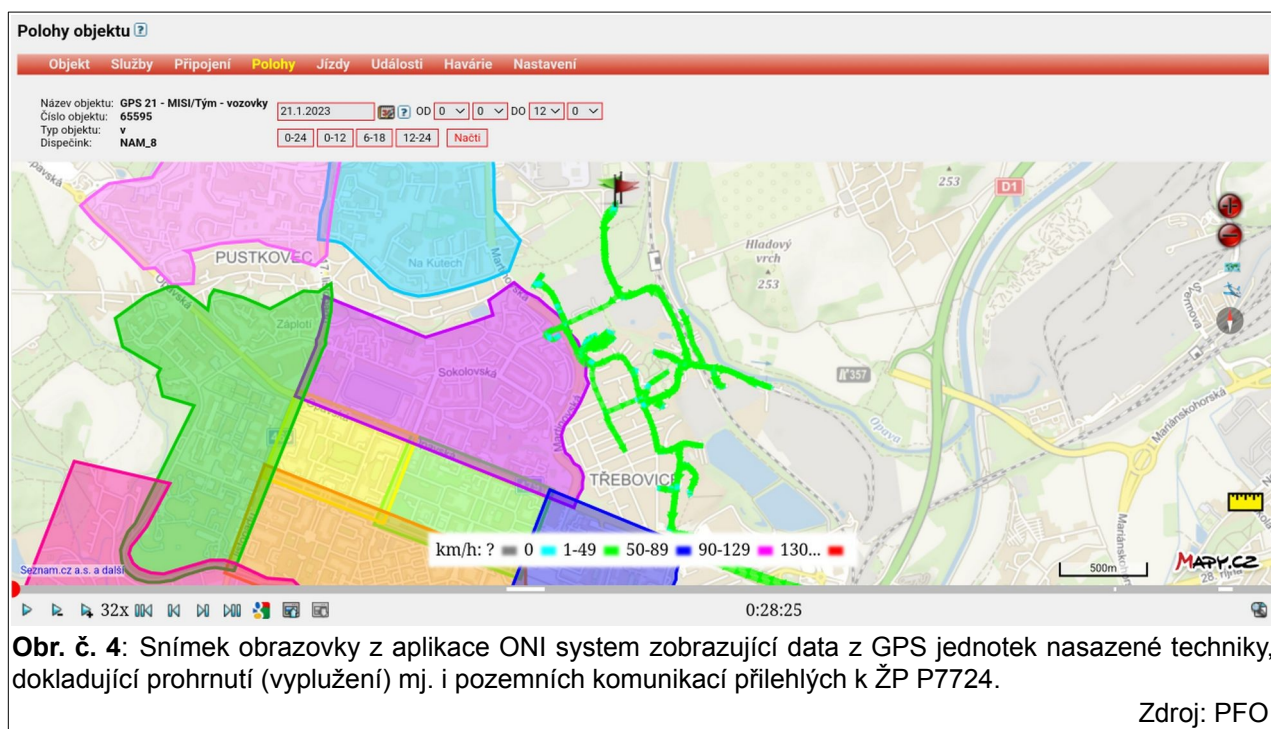
Podle vyjádření PFO byl úklid spadaneho sněhu proveden prvním výjezdem techniky hned v noci dne 21. 1. 2023, a to mezi 00:30 h až 2:30 h, kdy bylo provedeno strojní vyplužení místních komunikací II. a III. třídy a jejich chemické ošetření. Poněvadž dle vyjádření PFO i nadále sněžilo, byl vyhlášen také druhý výjezd techniky, a to v době od 8:30 h až do 12:30 h téhož dne. Nasazeny byly mj. 1 velký a 4 malé traktory, spotřebováno bylo 2 500 kg posypové soli, viz Obr. č. 4 této ZZ.

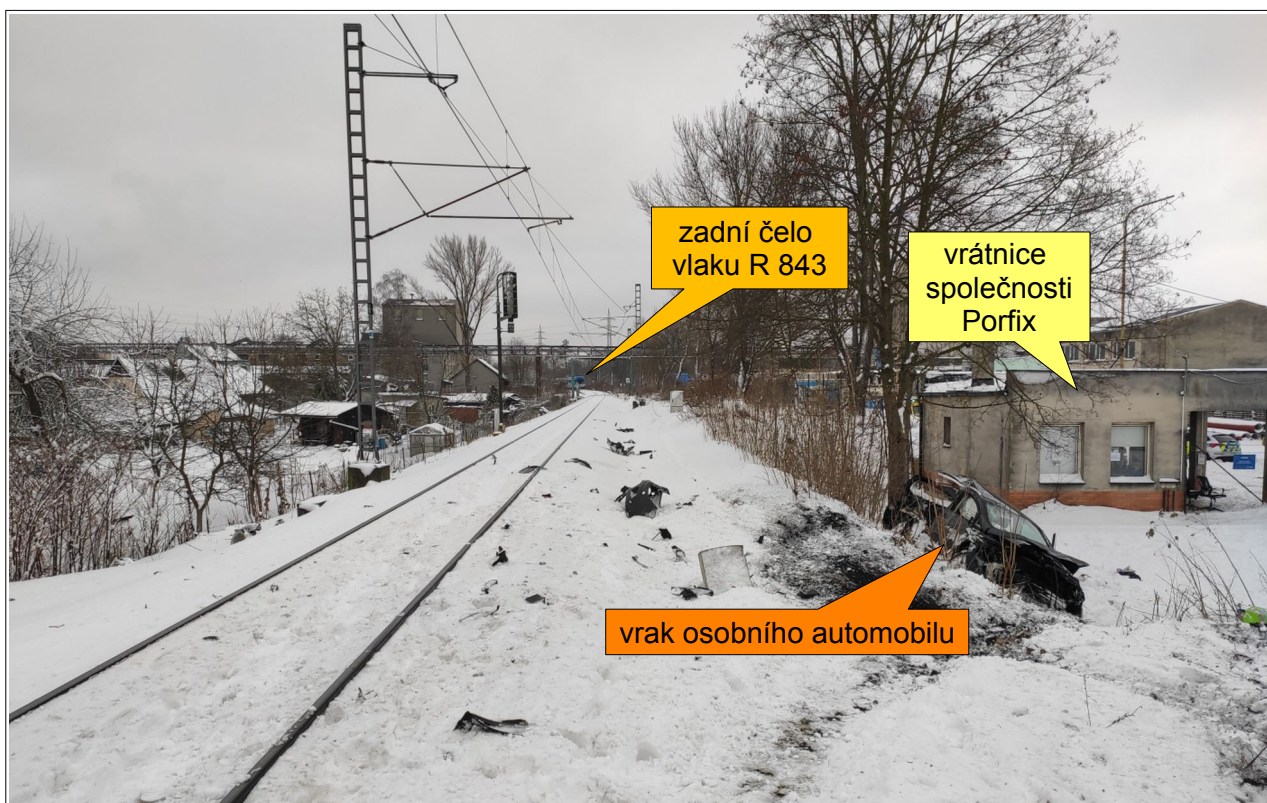
Obr. č. 5: Pohled na vrak OA a zadní čelo vlaku R 843 nacházející se v konečném postavení po vzniku MU
Zdroj: DI

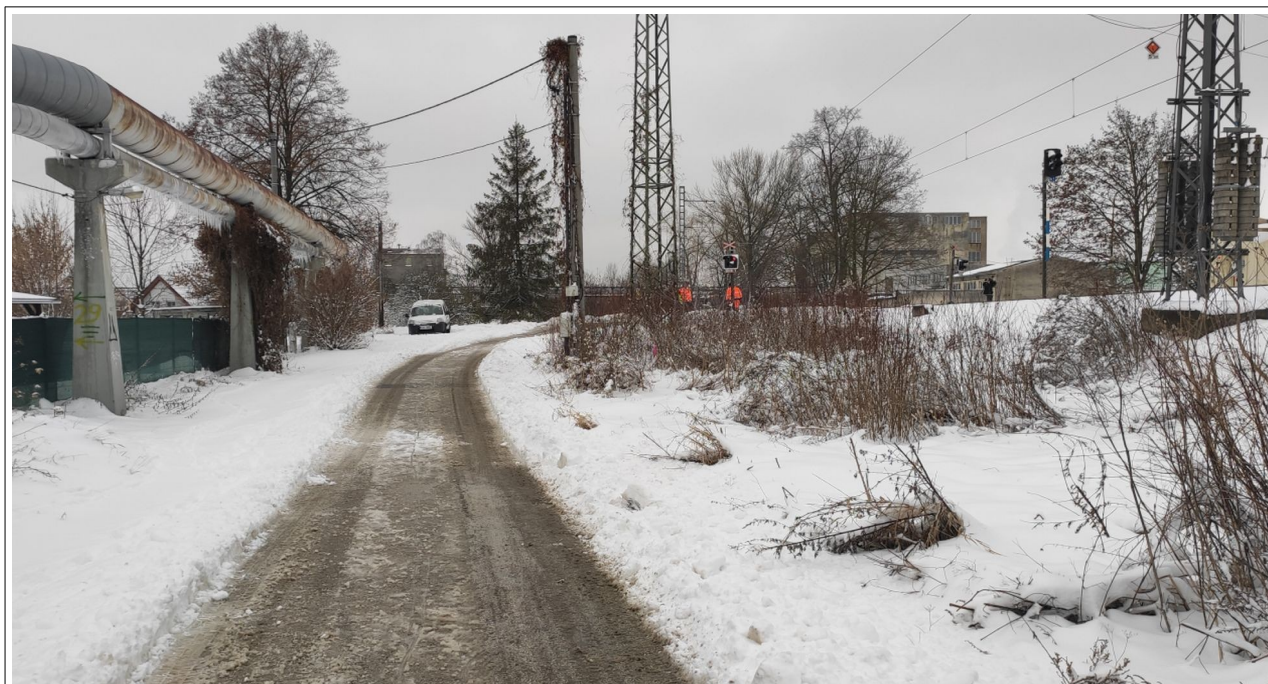
Obr. č. 6: Pohled na výstražník ve směru jízdy OA ze vzdálenosti 65 m před ŽP P7724

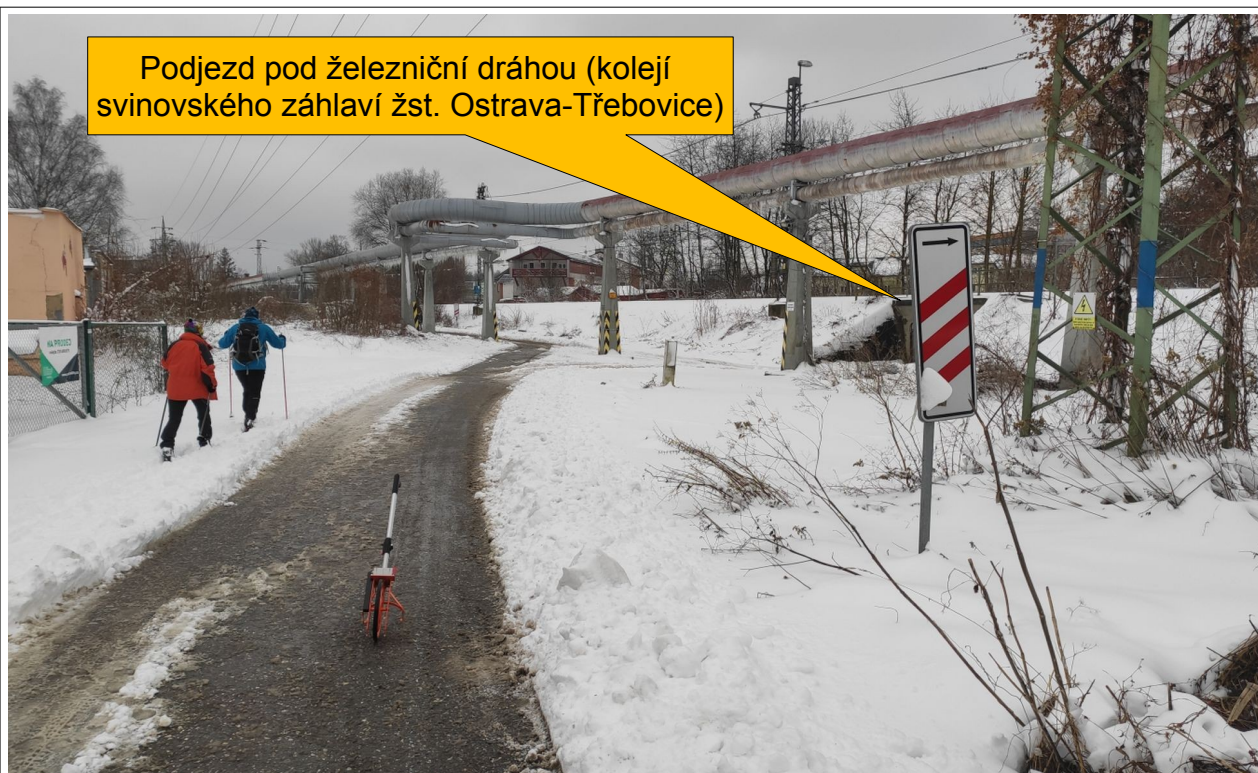
Obr. č. 7: Výstražná dopravní značka A 31a „Návěštní deska (240 m)“, nesprávně doplněná o směrovou šipku s vyobrazením šipky vpravo, umístěná ve vzdálenosti 240 m před ŽP P7724; chybí výstražná dopravní značka A 30 „Železniční přejezd bez závor“, která měla být umístěna nad dopravní značkou A 31a.
