## **Závěrečná zpráva o výsledcích šetření mimořádné události**

Vykolejení vlaku Os 28424 v dopravně D3 Malšice

Derailment of the regional passenger train No. 28424  
at Malšice operating control point

č. j.: 6-613/2023/DI

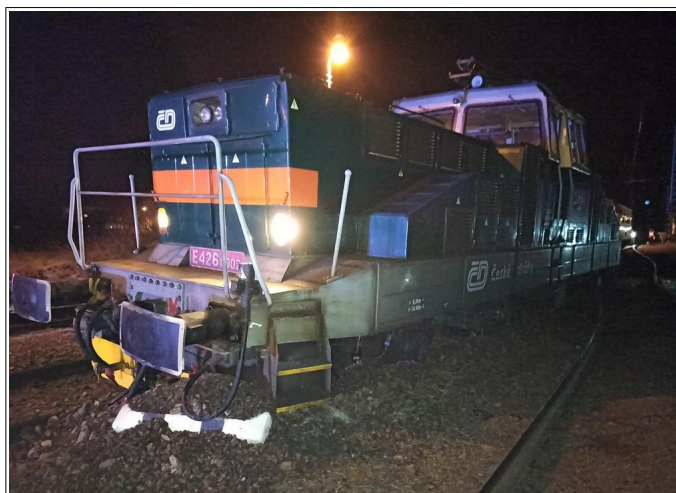
Obr. č. 2: Vykolejené HDV vlaku Os 28424

- na obrazovce tabletu umístěném na ovládacím pultu byl zobrazen TJŘ (tabelární jízdní řád) pro vlak Os 28424;
- HDV 113.002-0 vykolejilo oběma podvozky vlevo ve směru jízdy vlaku Os 28424 (viz obr. č. 2):

- první (dvounápravový) podvozek stál v km 10,244 – levá kola obou náprav byla zabořena ve štěrkovém loži mezi SK č. 1 a 3, pravá kola stála vpravo od levého kolejnicového pásu SK č. 1;

- druhý (dvounápravový) podvozek stál v km 10,238 – levá kola obou náprav byla zabořena ve štěrkovém loži mezi SK č. 1 a 3, pravá kola stála vpravo od levého kolejnicového pásu SK č. 1;

- u HDV došlo k poškození: obou podvozků, předního ochranného pluhu, krytu nápravových převodů u 2. a 4. trakčního motoru, zajišťovacích šroubů krytů trakčních motorů, šroubovky zadního čela HDV, pískovací hadice včetně závěsu u 1. nápravy a pískovací hubice u 2. nápravy na levé straně ve směru jízdy vlaku, krycího plechu příčnicku u zadního podvozku a závěsu hadice průběžného potrubí;

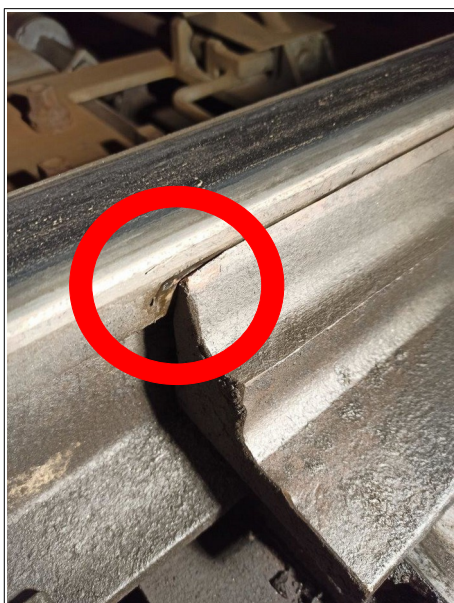
- na hrotu levého jazyka výhybky byly nalezeny stopy po naražení kola DV a dále na přilehlé hraně levého jazyka a vnitřní straně levé přídržnice byly viditelné stopy po otěru kol DV (viz obr. č. 4 a 5);

Obr. č. 4: Stopy po otěru kol HDV na levé přídržnici Zdroj: DI

Ohledáním místa MU bezprostředně po jejím vzniku byly na hrotu levého jazyka výhybky č. 2sv nalezeny stopy po naražení kola DV a dále na přilehlé hraně levého jazyka a vnitřní straně levé přídržnice byly viditelné stopy po otěru kol DV. Z této skutečnosti jednoznačně vyplývá, že výhybka č. 2sv nebyla v době jízdy vlaku Os 28424 přestavena do koncové přednostní polohy pro jízdu DV proti hrotu přímým směrem na SK č. 1.

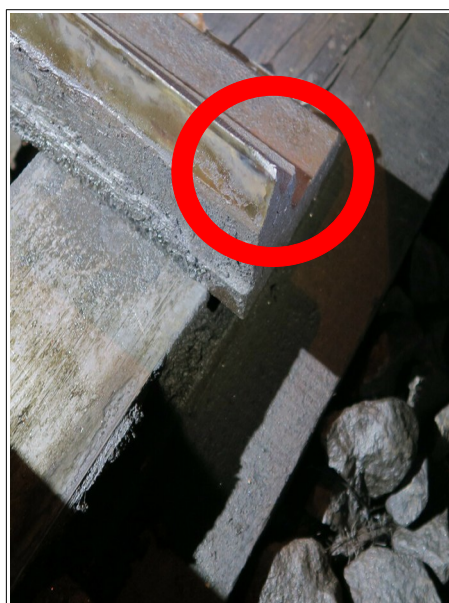
Obr. č. 5: Naražený hrot levého jazyka Zdroj: DI

- místo vykolejení – bod „0“ byl zjištěn v km 10,195<sup>4</sup> ve výhybce č. 2sv, tj. ve vzdálenosti 5,4 m od hrotu levého jazyka výhybky, kde došlo ke sjetí levého kola 1. nápravy předního podvozku HDV z temena hlavy levé opornice (ve směru jízdy vlaku Os 28424) a následně k propadnutí celého předního i zadního podvozku HDV a předního podvozku 1. TDV;
- od bodu „0“ byly mezi levou opornicí a levým jazykem výhybky a také mezi pravou opornicí a pravým jazykem výhybky nalezeny stopy jízdy vykolejených kol po upevňovadlech, šroubech a stoličkách jazyků výhybky;
- jízdou HDV a TDV ve vykolejeném stavu došlo k poškození upevňovadel, podkladnic, přídržnicových opěrek, levé přídržnice, paty kolejnice ve střední části výhybky, dřevěných a betonových pražců, námezíku mezi SK č. 1 a 3 a směrovému vybočení SK č. 1 a 3.
