The Rail Safety Inspection Office

Závěrečná zpráva o výsledcích šetření mimořádné události

Nezajištěná jízda (ujetí) 32 drážních vozidel z vlečky KERACLAY Nehvizdy do železniční stanice Mstětice s následným vykolejením, střetnutím s osobním automobilem na železničním přejezdu P3613 a srážkou s budovou stavědla St. 1 a stožáry trakčního vedení

Accident and incident investigation report

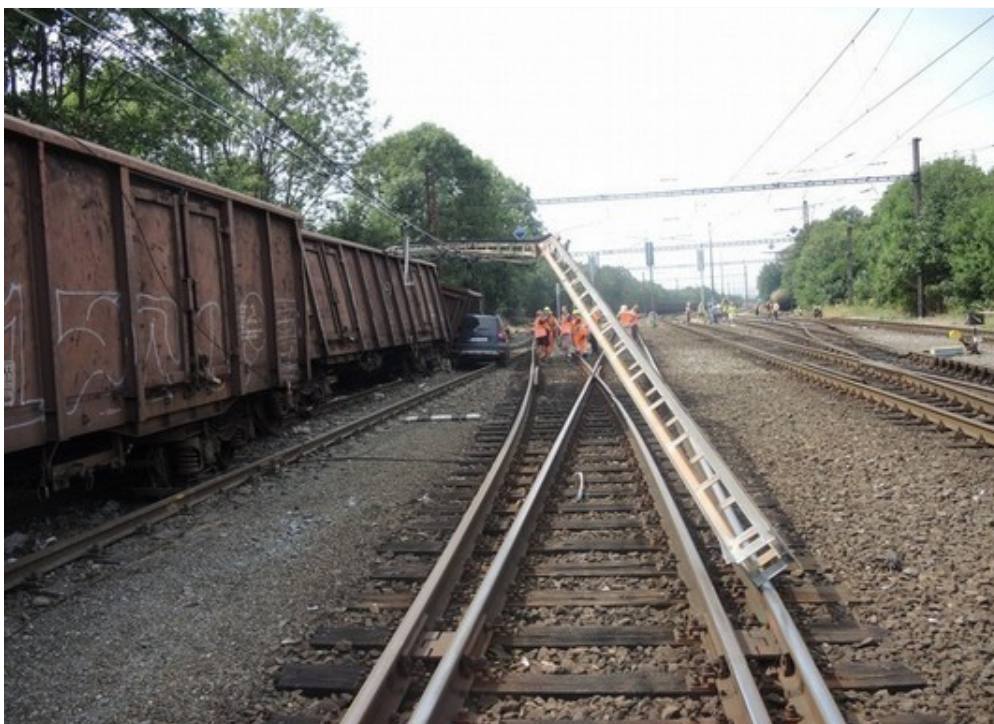
- přes druhý vykolejený vůz leželo příčné břevno původně tvořící nosnou bránu trakčního vedení mezi stožáry č. 11 a 12 (v km 0,039);
- podél levé strany (ve směru jízdy ujeté skupiny vozů) druhého vozu ležel na zemi zdemolovaný stožár trakčního vedení č. 11;

- trakční vedení v prostoru čelákovického zhlaví bylo nad 2. kolejí poškozeno a nad 1. kolejí a směrem na 3. SK bylo poškozeno významně, zcela vychýleno, částečně přetrháno, zatíženo výše uvedeným příčným břevnem;

Obr. č. 3: Pohled na poškozené trakční vedení, vykolejená DV a poškozený osobní automobil
Zdroj: DI

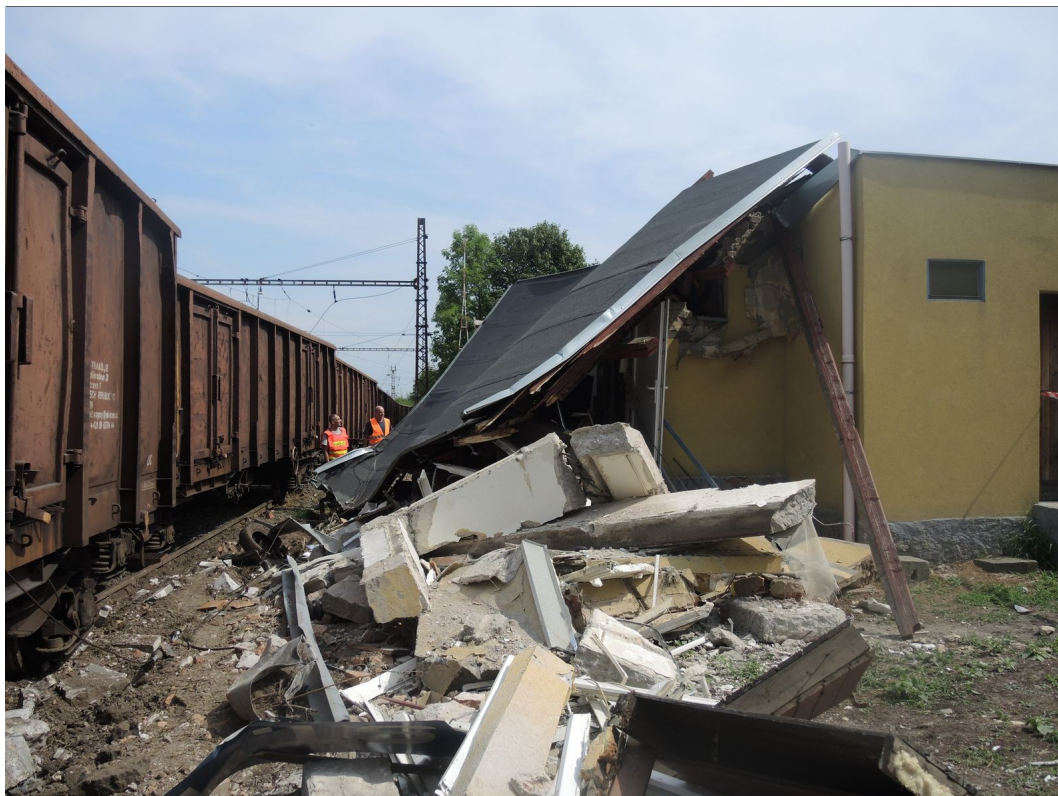
Obr. č. 4: Objekt zničeného stavědla St. 1 žst. Mstětice

přejezdu P3613 při rychlosti vozů cca 21 km·h⁻¹ a bezprostředně poté srážka s budovou stavědla St. 1 žst. Mstětice a se stožáry trakčního vedení č. 11 a 11A;

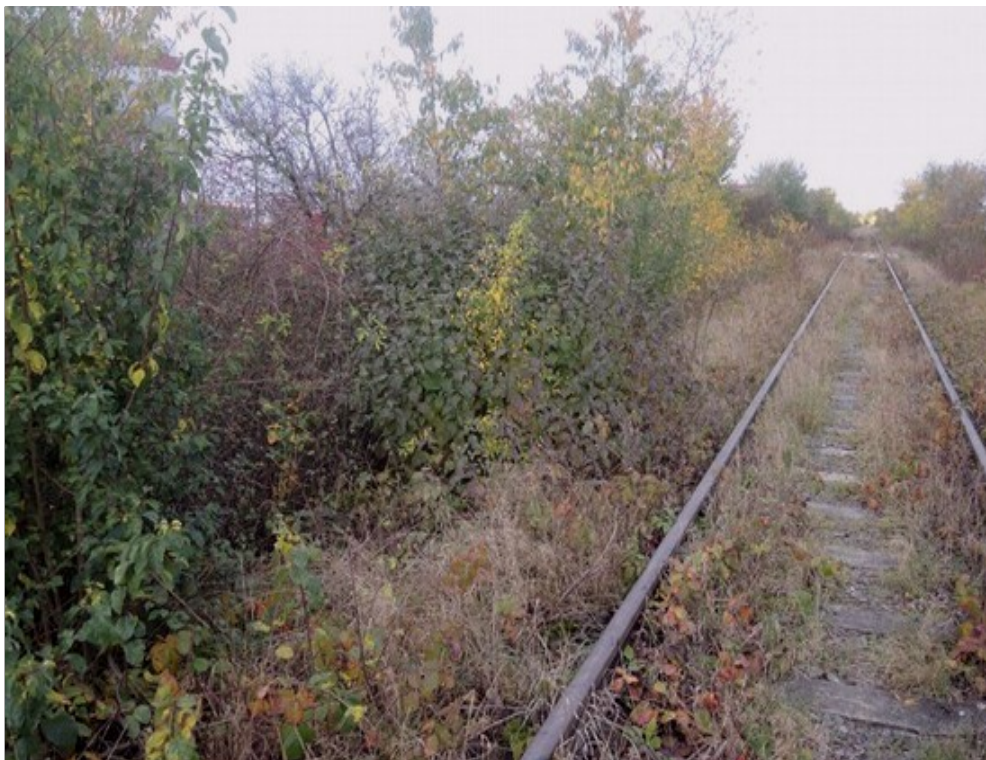
manipulační koleji č. 1 nebyl po celé délce zajištěn volný schůdný a manipulační prostor pro bezpečný pohyb zaměstnanců v rozporu s čl. 102 vlečkového předpisu a také s § 11 vyhlášky č. 177/1995 Sb. a ustanoveními ČSN 73 6320. Bezprostřední okolí a místy i prostor vlečkové koleje byly silně zarostlé travou, ostružiním a místy i náletovými křovinami.

Obr. č. 5: Chybějící volný schůdný a manipulační prostor podél vlečkové manipulační koleje č. 1

Drážní inspekce považuje za nutné upozornit na **nevyhovující stav vlečkové manipulační koleje č. 1** a bezprostředního okolí, kdy byl téměř znemožněn bezpečný pohyb zaměstnanců podél odstavených drážních vozidel (např. při obcházení soupravy odstavených vozů), byť míru vlivu původně vzrostlé a jízdou DV na temenech kolejnic rozdrčené vegetace (trávy a ostružiní) na součinitel smykového tření, a tedy i na brzdicí účinek uzamykatelné podložky a náprav DV, nebylo možné provedenými pokusy stanovit a na základě dalších zjištění (brzdicí účinek ruční brzdy vozů s prošlou revizní lhůtou, resp. i vozů dlouhodobě odstavených, se může snížit až na cca 1/3 brzdicího účinku deklarovaného nápisy na voze, viz Technická zpráva VÚŽ) lze říci, že jeho vliv nebyl v tomto případě rozhodující. Zjištěné nedostatky byly i v neoznačení železničních přejezdů výstražnými kříži.

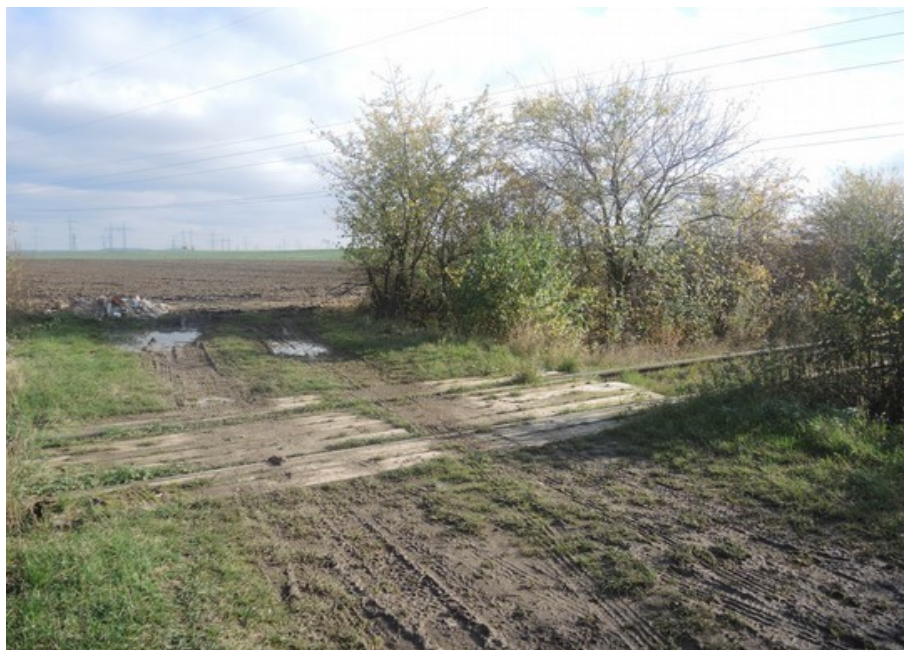
Na vlečkové manipulační koleji č. 1 se nacházel v km 0,520 vlečky železniční přejezd, který byl uveden i ve vlečkovém předpisu (s označením P10826). Tento železniční přejezd nebyl označen výstražnými kříži v rozporu s ustanovením § 3 odst. 1 vyhlášky č. 177/1995 Sb. – provozovatel vlečky v průběhu září 2020 uvedl, že odcizení výstražných křížů zjistil při prohlídce dne 29. 5. 2020 a přislíbil do září 2020 zajistit nápravu. V průběhu listopadu 2020 výstražné kříže při dodatečné dokumentaci nalezeny nebyly. Ze stop na místě bylo přitom zřejmé, že tento přejezd bývá pojížděn silničními vozidly (viz obr. č. 6 – stav k listopadu 2020). Přes toto popsání místo ujížděly i vozy při MU popisované v této zprávě.

Obr. č. 6: Chybějící označení železničního přejezdu v km 0,520 výstražnými kříži

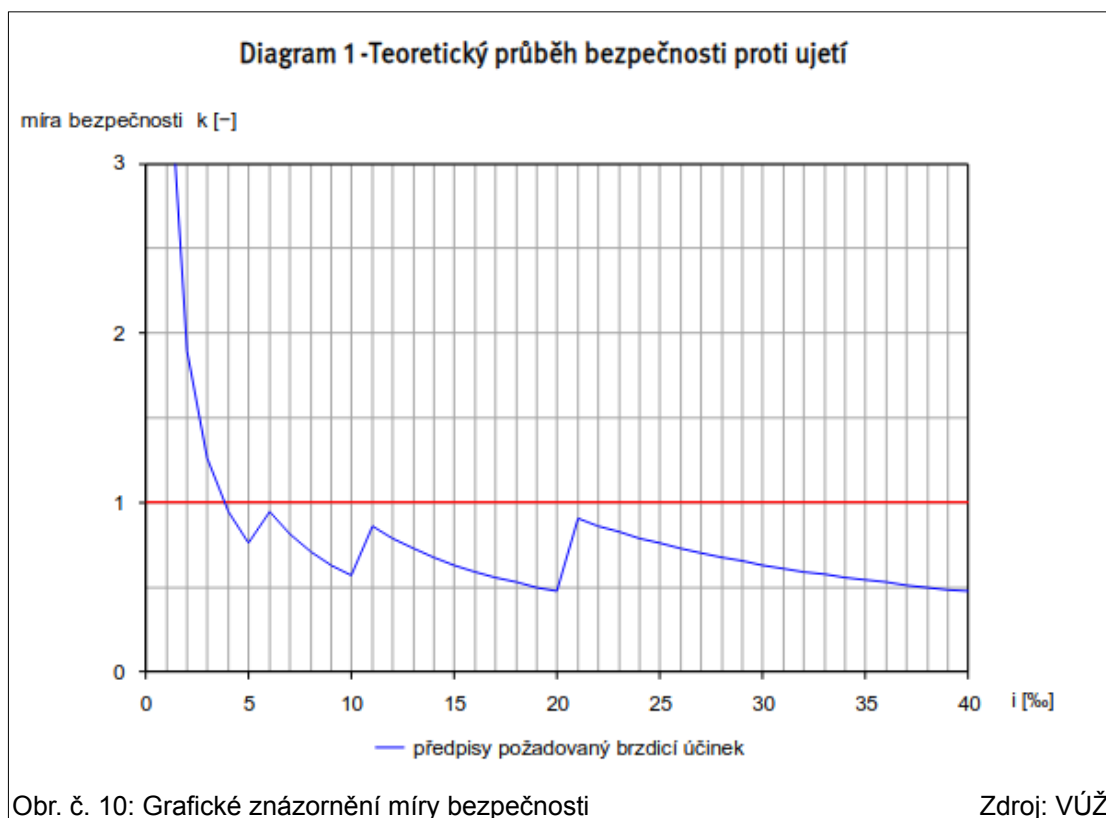
Pro bezpečné odstavení vozidel musí být hodnota míry bezpečnosti proti ujetí vyšší než jedna. Vypočtené hodnoty míry bezpečnosti proti ujetí jsou znázorněny na Diagramu 1.

Tento zcela teoretický výpočet ukazuje, že postup podle platných předpisů zaručuje bezpečné odstavení vozidel pouze do hodnoty sklonu $i = 3 ‰$. Protože však brzdicí váha odstavovaných vozidel nenarůstá spojitě, vypočítali jsme hodnoty míry bezpečnosti proti ujetí pro čtyři různé soupravy.

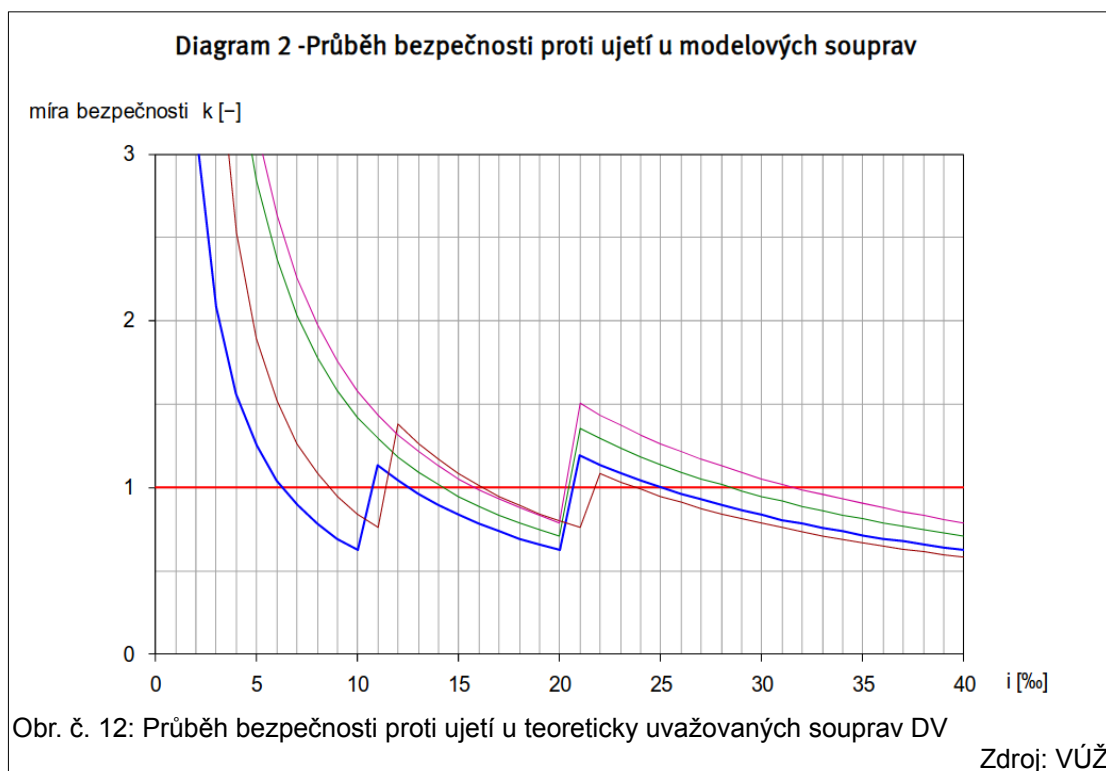
Průběh míry bezpečnosti „ k “ u nehodové soupravy jsme na Diagramu 2 zvýraznili tučnou modrou čarou (souprava 1). Je patrné, že pro bezpečné zajištění soupravy 32 vozů na vlečce KERACLAY proti ujetí by muselo být utaženo více ručních brzd, než stanovují platné předpisy.

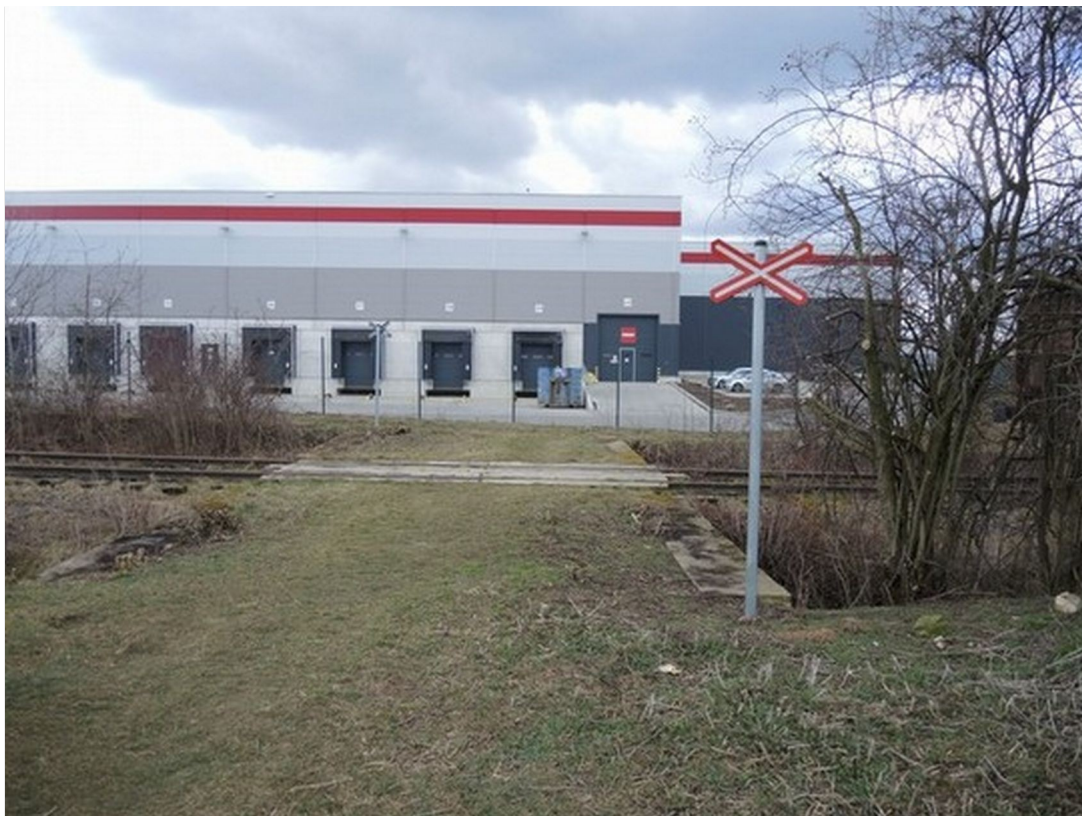
DÚ následně provedl další státní dozor týkající se železničních přejezdů na vlečce. K tomuto se DÚ mj. vyjádřil: „*Drážní úřad provedl dne 17. 12. 2020 následný státní dozor se zaměřením na vybavení přejezdu v km 0,520, přechodu v km 1,200 a přejezdu v km 2,535. Bylo zjištěno, že výstražné kříže byly provozovatelem dráhy – vlečky doplněny.*“ V tomto případě je třeba správně uvést, že výstražné kříže doplnil vlastník vlečky, společnost Keraclay.

Obr. č. 13: Doplněný výstražný kříž na jednom z železničních přejezdů na vlečkové manipulační koleji č. 1
Zdroj: DI

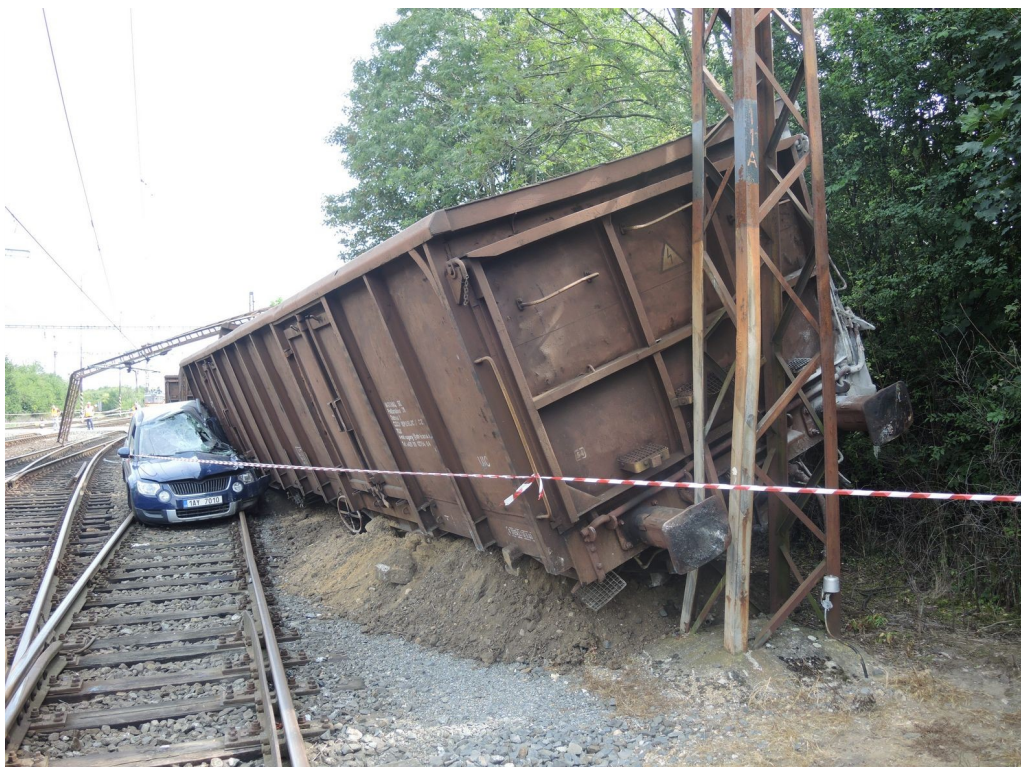
Obr. č. 15: Stav po MU
