# RAPPORT

Avgitt dato: 22.08.2013  
JB Rapport: 2013/08

| | <b>Persontog</b> | <b>Godstog</b> |
|---|---|---|
| Hendelsessted: | Dal stasjon | |
| Type hendelse: | Alvorlig jernbanehendelse | |

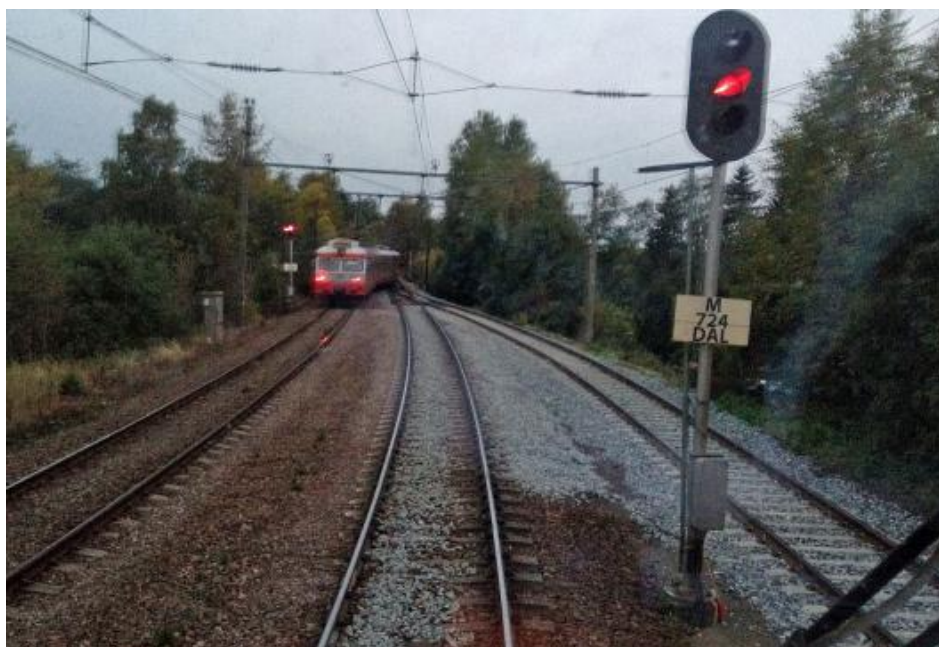
Figur 2: Bilde tatt fra førerrommet i godstoget kort tid etter hendelsen – bildet er redigert for å gjøre det lysere og skarpere. (Kilde: Fører av godstoget)

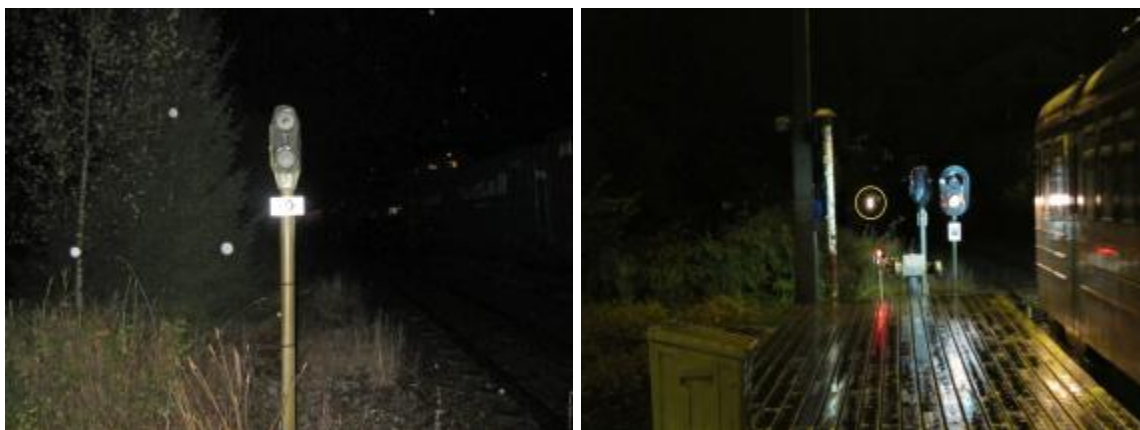
Figur 3: Bilde av togsporsignalet etter hendelsen. Bilde til venstre er tatt mens signalanlegget fremdeles er låst etter hendelsen, og viser nærbilde av slukket togsporsignal. Bildet til høyre er tatt på avstand ved plattformen ved frigivelse av persontoget, og togsporsignalet viser 2 hvite lys. (Kilde: SHT)

Det kan ikke utelukkes at togsporsignalet kan ha blitt tilført spenning slik at signalet tente, men rapport fra fører av godstoget, signalloggen og test av signalanlegget peker i retning av at togsporsignalet ikke har vært tent.

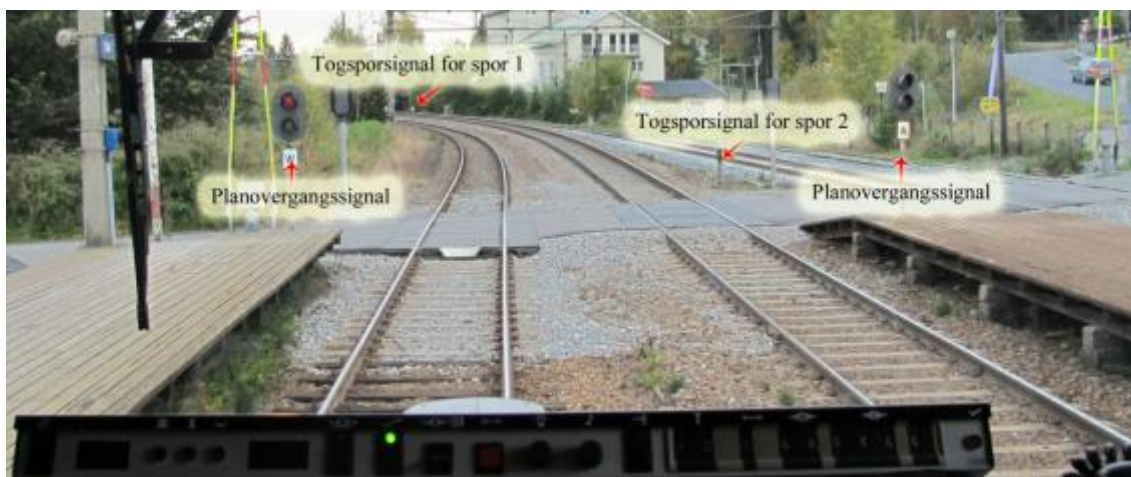
Dal stasjon har tre spor, hvor spor 2 er hovedtogspor. Sporene i retning mot Oslo ligger i en venstrekurve. NSB AS opplyser at det var vanskelige siktforhold på stasjonen, og at signalplasseringen kunne føre til misforståelser. Dal stasjon er ombygd etter hendelsen 26. september 2012. Det har vært flere lignende hendelser på stasjonen tidligere. Når toget står ved plattform i spor 1 er det ikke mulig å se hovedsignalet fra førerplass. Det er derfor satt opp togsporsignaler frem mot hovedsignalet. Det er også en planovergang på Dal etter plattformen i retning mot Oslo. Det er satt opp togsporsignaler for spor 1 etter planovergangen på venstre side av sporet. Normalt skal signaler være plassert på høyre side av sporet, og togsporsignalet for spor 2 er plassert på høyre side av spor 2.

Figur 4: Bilde fra førerrom i spor 1 mot Oslo, planovergangssignalet (vanskelig å se rødt lys på bildet) viser at tog må stoppe foran planovergang. (Kilde: SHT)

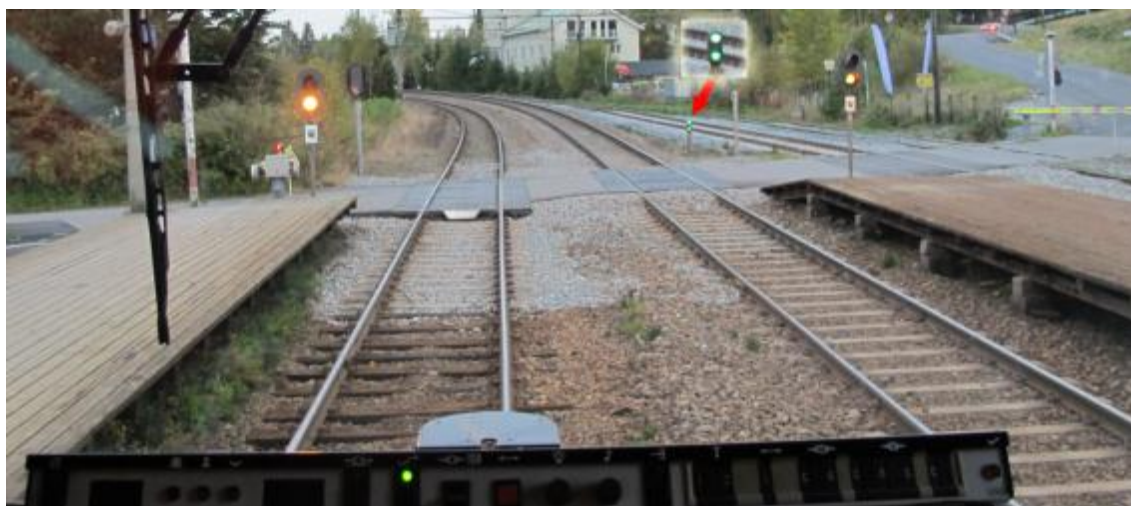
Figur 5: Togsporsignalet viser to grønne faste lys. Tog i spor 2 kan passere stasjonen med største tillatte hastighet. (Kilde: SHT)

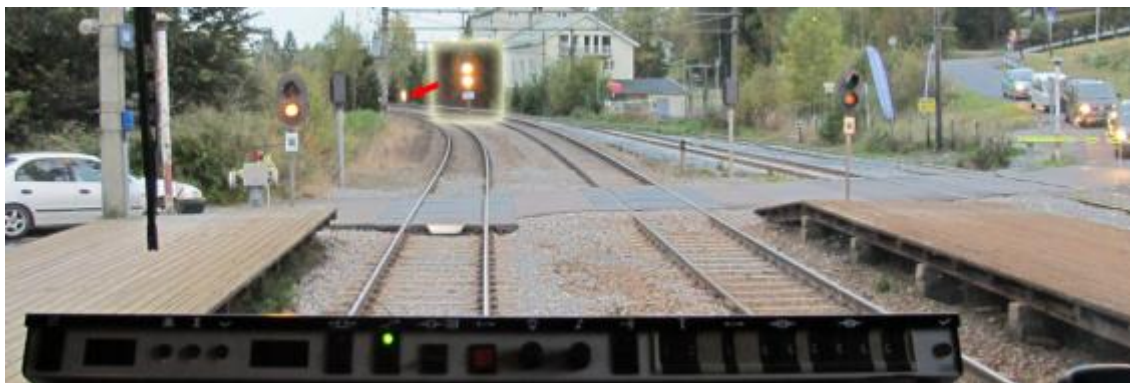
Figur 6: Togsporsignalet viser to hvite faste lys. Tog i spor 1 kan kjøre med redusert hastighet. (Kilde: SHT)

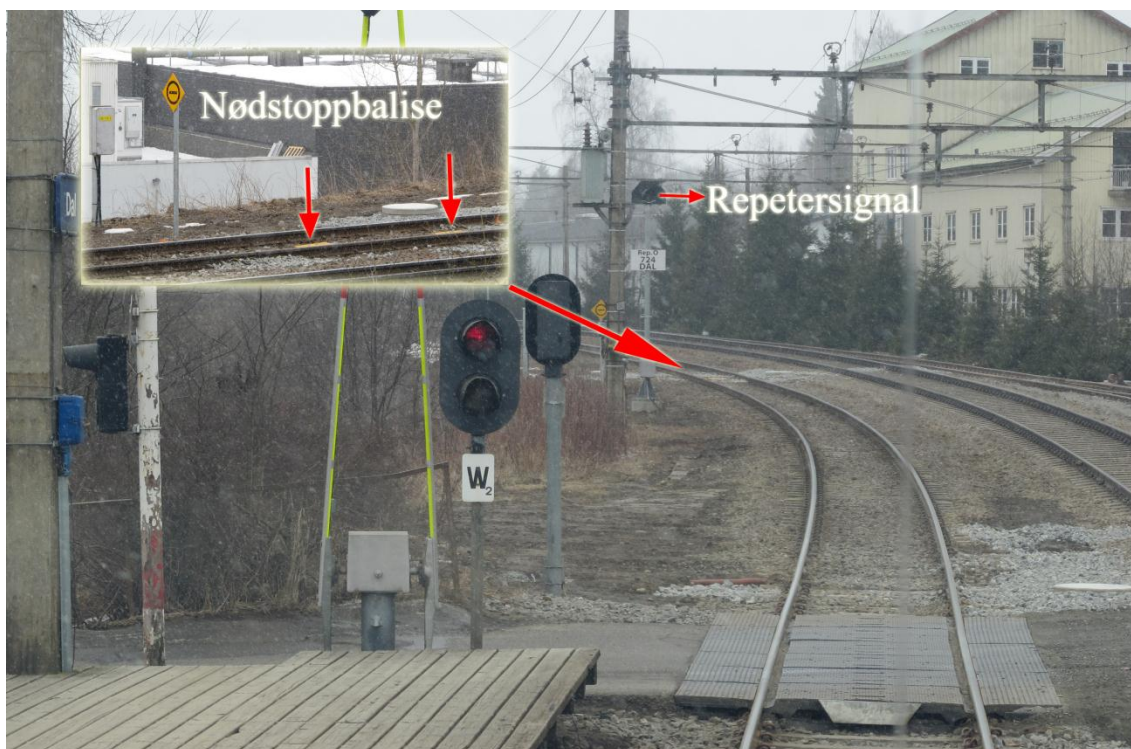
Figur 7: Repetersignal og nødstoppbalise på Dal st. (Kilde: SHT)

Dal stasjon var planlagt ombygget våren 2013, men etter hendelsen 26. september 2012 ble det gjort strakstiltak i slutten av november 2012. Dette ble gjort i forbindelse med et pågående plattformforlengelses prosjekt på Dal. Tiltakene omfattet et repetersignal og en nødstoppbalisegruppe i spor 1 for alle tog i retning mot Oslo. Dette medfører at tog som kjører fra spor 1 når hovedsignalet viser stopp, automatisk vil bli stoppet i god tid før det kommer i «fiendtlig» togvei.

Strakstiltakene vil bli ytterligere styrket når ordinær kryssingsbarriere bygges ut, dette er planlagt utført våren 2013. Dette vil omfatte totalt 6 grupper med repeterbaliser, og dekker begge retninger for spor 1, 2 og 3.
