# RAPPORT

## RAPPORT OM

| Havaristed: | Bergensbanen, ved vestre tunnelåpning til Nøbb tunnel, km<br>166,97 mellom Flå og Bergheim stasjoner |
| Havaritidspunkt: | Mandag 6. november 2006 kl. 0220 |

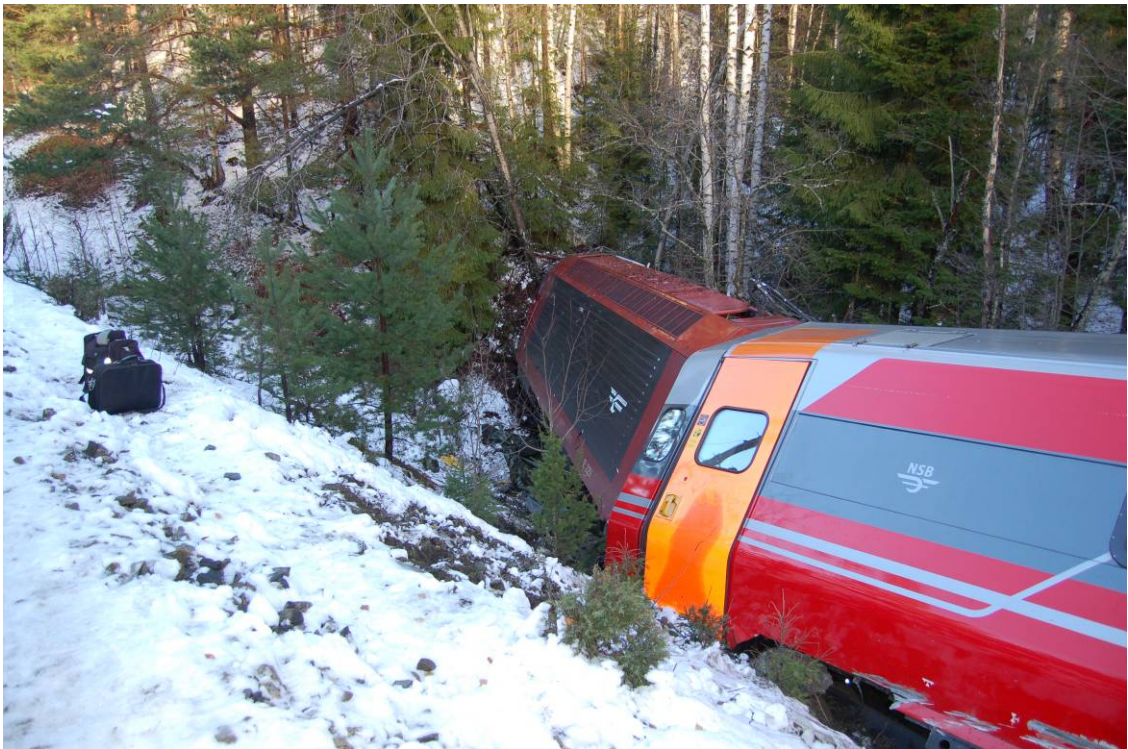
*Figur 2: Bilde av lokomotiv og første sovevogn.*

Lokomotivet skled på buken utenfor skinnegangen og ned en skråning før det stoppet i en jordvoll, noe lokomotivet bar sterkt preg av. Skadene kom fra kollisjonen med store steiner, fysisk kontakt med bakken og trykket fra bakenforliggende sovevogner. Det var ikke tegn på brannskader, bortsett fra et brent hull i den ene strømvtagerbrønnen. Dette skyldes trolig skadeverket på kontaktledningsanlegget.

Mye av utstyret under lokomotivet var mer eller mindre ødelagt. Begge frontene var hardt skadet. Førerrom 2 var blitt trykket bakover slik at den plane delen av sideveggen rett bak førerrommet på begge sider var bulkete. Innvendig i lokomotivet var det minimale, synlige ødeleggelser. Utvendig var undergurten på venstre side deformert i halve lokomotivets lengde og det var hull på to steder. På høyre side var undergurten trykket opp ved stigtrinet ved førerrom 1 og kanalen var åpen.

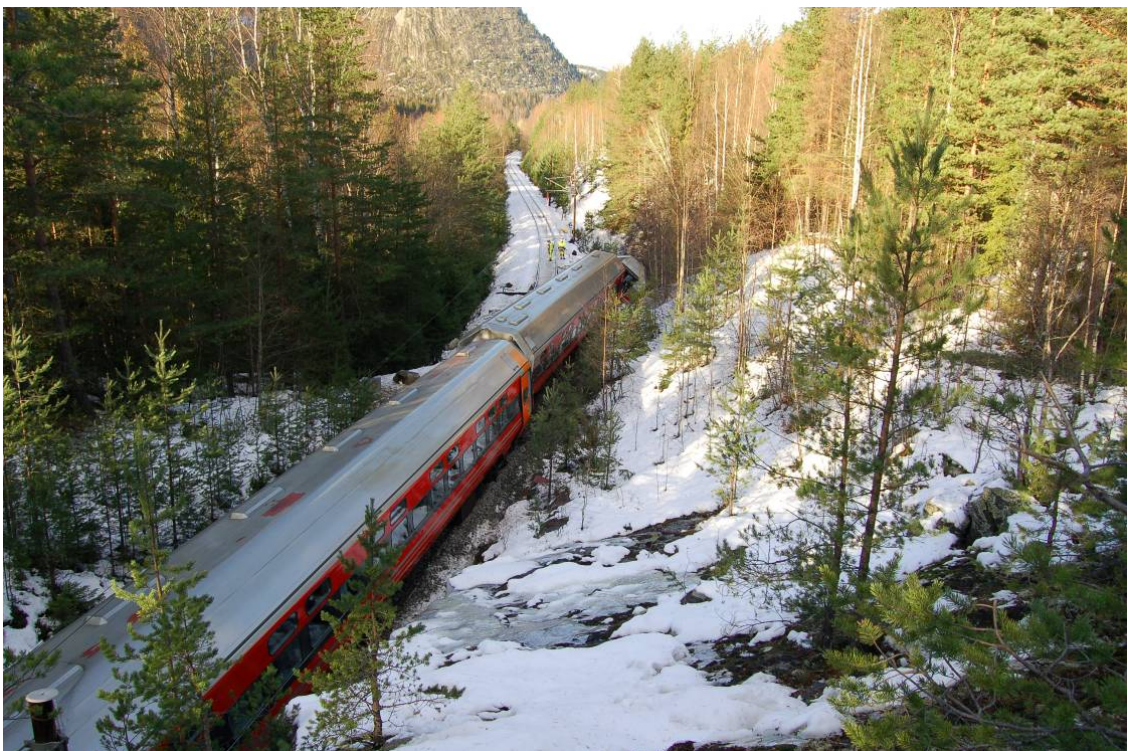
*Figur 3: Bilde av sovevognene, sett i togets kjøreretning fra oversiden av tunnelen.*

Det meste av utstyret under vognen var mer eller mindre ødelagt, mens begge vognendene/endegangene hadde fått store skader. Vognende 2, med parkbremskrue, hadde fått en knekk slik at gulvet hellet fra boggirommet og mot vognenden. Venstre vognside, referert som om ende 1 var foran på vognen, hadde fått store strukturskader da vognsiden sannsynligvis hadde blitt skrappt langs en fjellknaus. Høyre vognside hadde fått et slag nedenfra av en spiss gjenstand. Denne hadde forårsaket store strukturskader på et begrenset område. Begge boggiene var skadet.

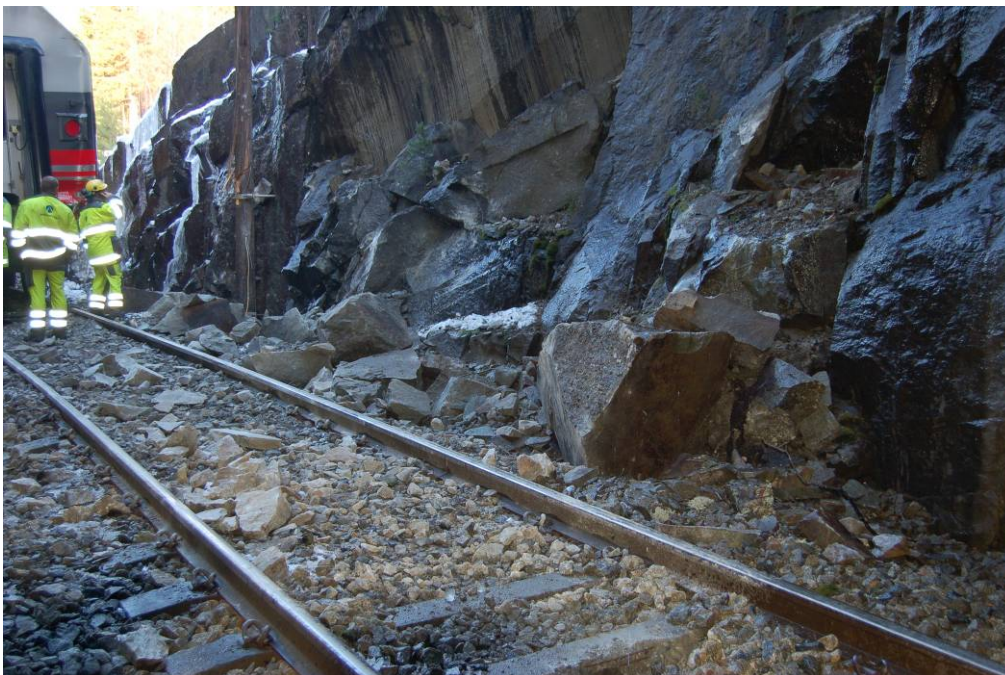
Ved avsporingen fikk sporet skader over en strekning på ca 120 meter hvor det måtte byttes skinner og sviller. Kontaktledningsanlegget hadde fått 2 master ødelagt, samt at en del hengertråder var skadet og måtte skiftes. Kabelgaten var blitt skadet, og dette ga diverse kabelbrudd, blant annet var fiberkabelen blitt kappet, noe som påvirket Telenors fibersambandsnett.

Figur 4: Stedet hvor steinblokken falt ned, etter at deler av toget er fjernet.

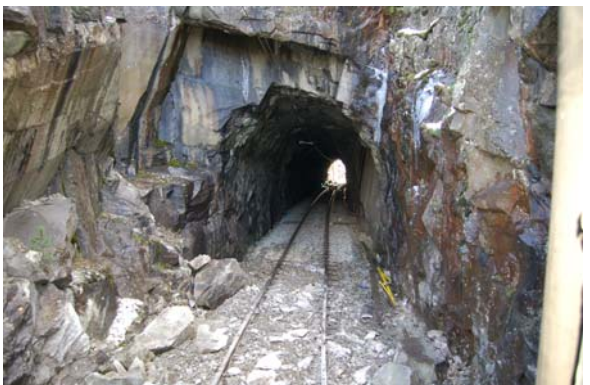
Figur 5: Viser området til venstre for tunnelåpningen hvor raset gikk

Steinblokken som falt ned har sannsynligvis blitt brutt løs over lang tid ved en kombinasjon av vann- og frostsprengning, rotsprengning og humus. Det er sannsynlig at steinblokken gradvis har blitt jekket utover på foten den har stått på inntil denne har gitt etter. Det var da ikke noe annet som holdt igjen og steinblokken falt ned på linjen.

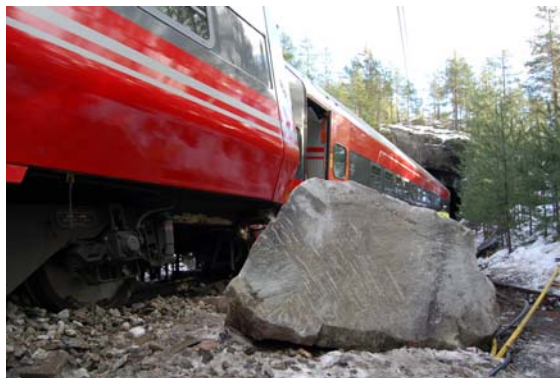
Figur 6: Viser en steinblokk som stammer fra raset. Bildet er tatt mot tunnelåpningen.

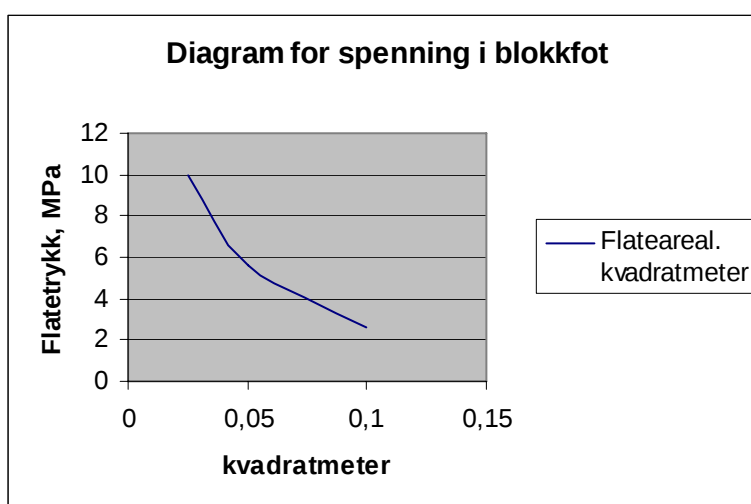
Plotter man flatearealet mot flatetrykket i et diagram ser man at dette medfører at det oppstår brudd i foten når flatearealet er mindre enn  $0,05 \text{ m}^2$ . Sannsynligvis vil bruddet komme noe før på grunn av mikrosprekker i bergmassen ( sprengningskader etc. )

Belastning på blokkstrukturens fot som funksjon av størrelsen på den.

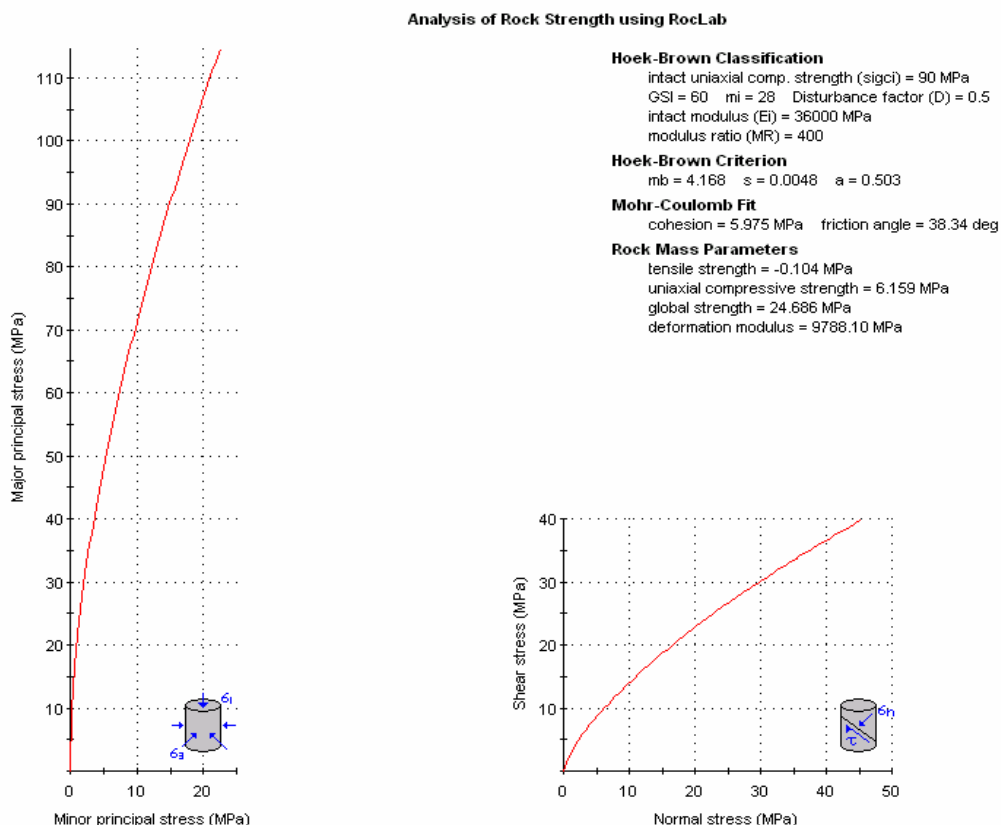
Bergmassen klassifisert etter professor N. Barton's Q- system gir grenseverdier i området dårlig til middels godt berg (  $Q = 2-3$  ). Ved å bruke dataprogrammet "RockLab" kan en finne bergmassens mekaniske styrkeegenskaper. Hoek og Brown's bruddkriterium gir en enaksial trykkstyrke på bergmassen,  $\sigma_c = 6,2$  MPa, se figur side 3.

Bergmekaniske data fra programmet RockLab.

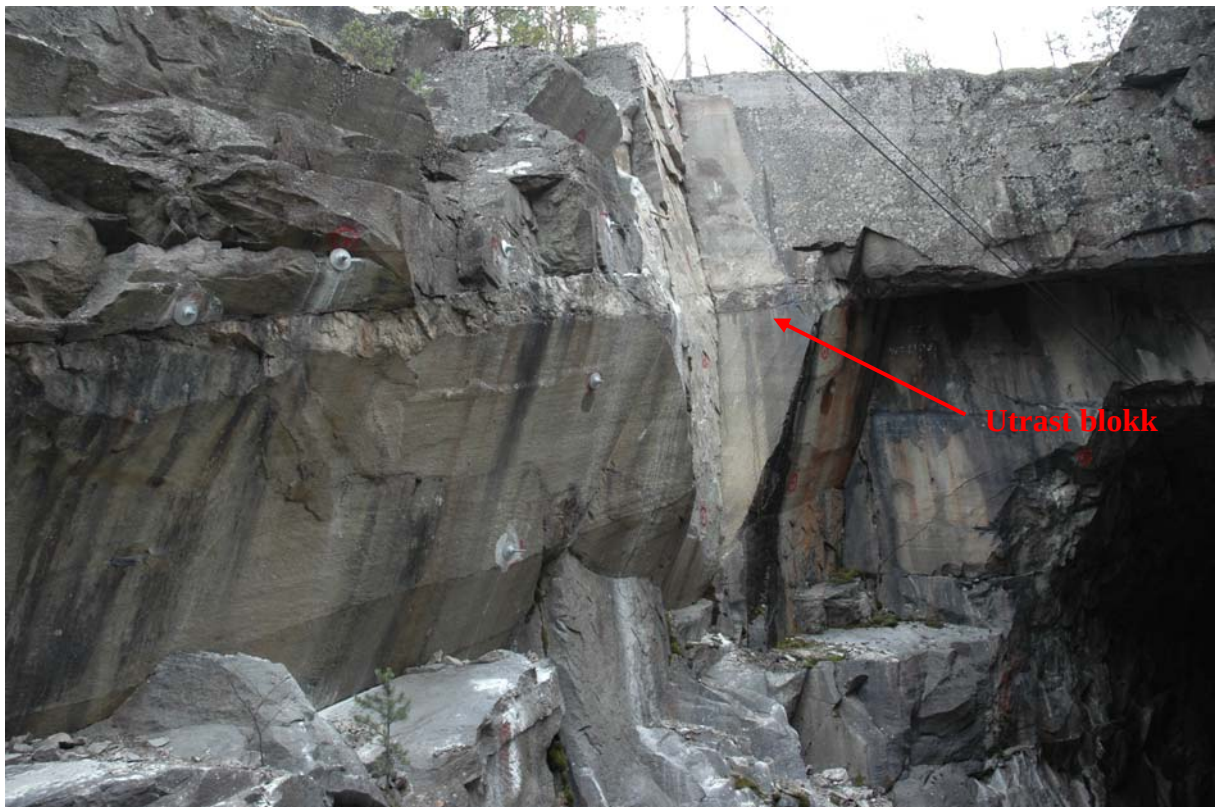
Bilag 1

Oppsprekningen er noe uregelmessig, men ofte er det tre sprekkesett og noen sporadiske sprekker. To av sprekkesystemene er nesten loddrette, det ene stryker nesten vinkelrett på tunnelaksen, mens det andre stryker nesten parallelt. Det tredje faller med ca 80° vest og har et strøk nesten parallelt jernbanesporet. Disse tre sprekkesystemene avløste den blokkstrukturen som falt ned i sporet og forårsaket avsporingen, se bilag 1.
