**RAPPORT****ENGLISH SUMMARY INCLUDED**

Avgitt dato: 12.06.2007  
JB Rapport: 2007/07

| Hendelsessted: | Holmenkollbanen mellom stasjonene Slemdal - Ris | |
| Type hendelse: | Brann | |

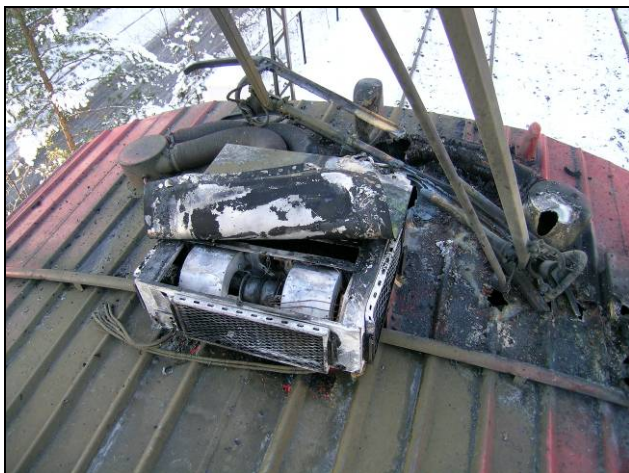
*Figur 1: Bilde av avrevet strømvtager i det brannskadde tog 101*

I sporet Frognerseteren – Majorstuen passerte litt senere tog 101. Da dette hadde passert tog 103, registrerte togføreren i tog 101 et kraftig smell i frontruten. Det viste seg at toget hadde kjørt inn i deler av det nedrevne kontaktledningsanlegget og truffet en bardun som hang ned. Togføreren bremsset toget umiddelbart og stoppet 52 meter nedenfor den nedrevne bardunen. Togføreren oppdaget straks at det var røyk og flammer bak i toget og at passasjerer strømmet ut fra den bakerste vognen. I det togføreren gikk bakover i toget registrerte han en kraftig lyd og oppdaget at det brant i taket på vognen. Pantografen var ødelagt og hadde kommet i kontakt med togets tak og utløst en brann. Det brant igjennom togets tak på flere steder og det ble store skader innvendig og utvendig på vognen (Se figurene 1 og 2)

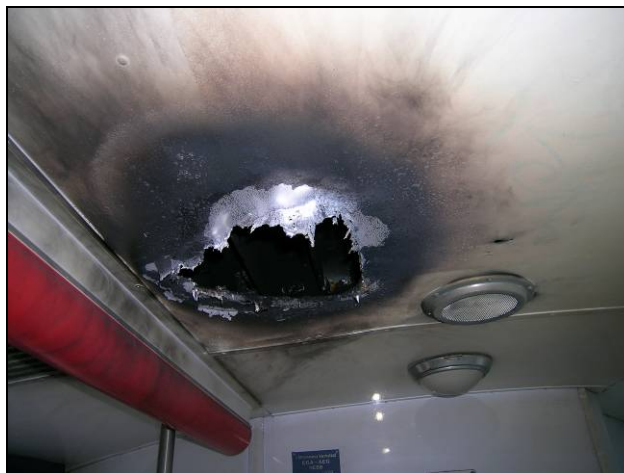
*Figur 2: Bilde av brannen innvendig i taket på den ene vognen i tog 101*

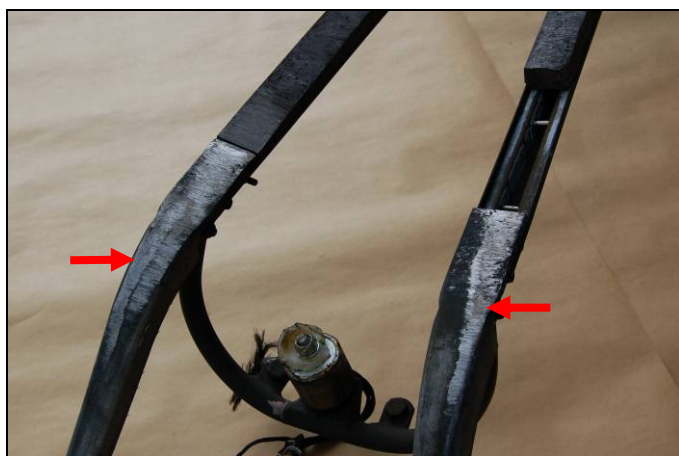
Figur 4: Slitasjemerker på den defekte strømvogteren på tog 103, type T-2000.

Pantografen på tog 103 viste at kontaktledningen hadde vært utenfor slepestykkets operative område. Det var markante slitasjemerker på yttersiden (metalldelen) på strømvtageren til tog 103 (Se figur 04). Det ble også funnet tre grafittbiter av slepestykket på togets tak og disse ga tydelig preg av både gamle og nye bruddflate. I tillegg hadde den ene siden av pantografen røket etter bøyepunktet på toppen av bøylene.

Det er uklart om det var brudd i grafitt på slepestykket eller forhold med strømvtager/samspill med kontaktledning som forårsaket at kontaktledningen ble revet ned. Det var markante slitasjemerker på yttersiden av (metalldelen) på strømvtageren til tog 103. De tre grafittbitene av slepestykket som ble funnet på togets tak bar tydelig preg av både gamle og nye bruddflater. Den ene siden på pantografen hadde røket etter bøyepunktet på toppen av bøylen.

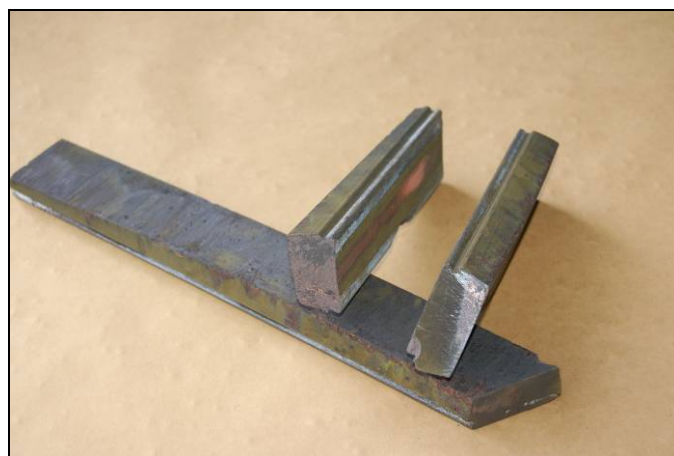
Figur 5: Avrevne biter fra grafittskinne på strømvogteren til tog 103, type T-2000.

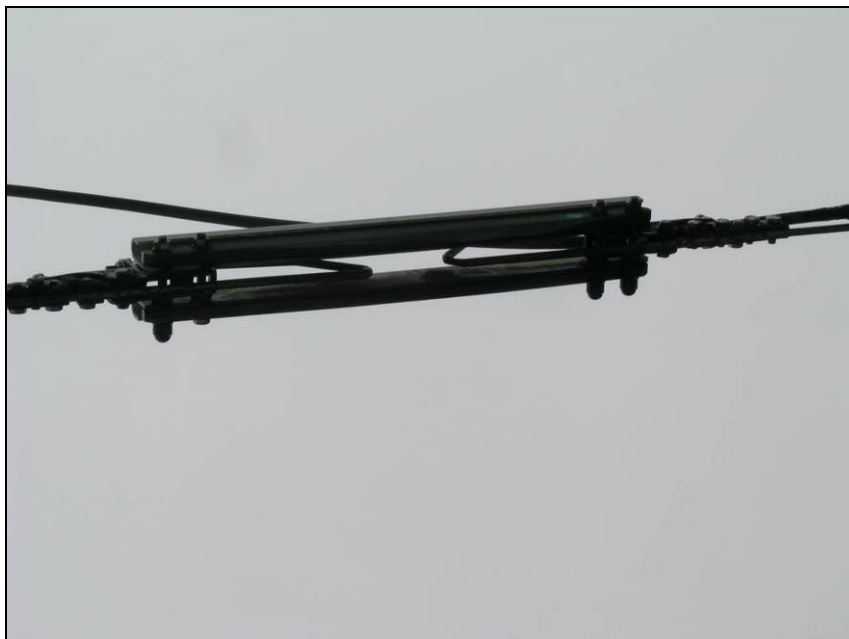
Det ble i ettertid kjent for havarikommisjonen at ledningen på jordingsstangen hadde brent opp. Jordingsstangen hadde blitt hengt opp på den utkoblede seksjonen i sporet Majorstuen –

Frognerseieren. Oslo T-banedrift antar at årsaken til at jordingsledningen brant opp var at KL-strøm fra likeretterstasjonen på Majorstuen ble matet oppover mot et seksjonsskille som brant i stykker fordi et togs pantograf kan ha ledet strøm inn på det jordede området.

*Figur 6: Bilde av seksjonsskille, tilsvarende det som kortsluttet og brant.*

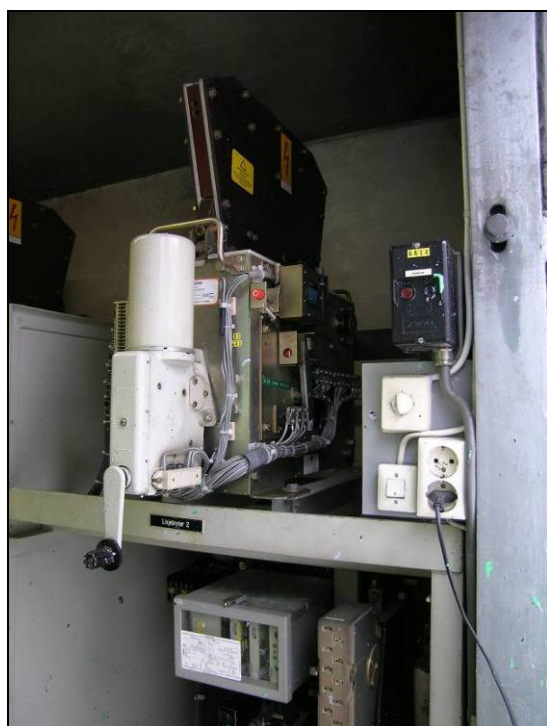
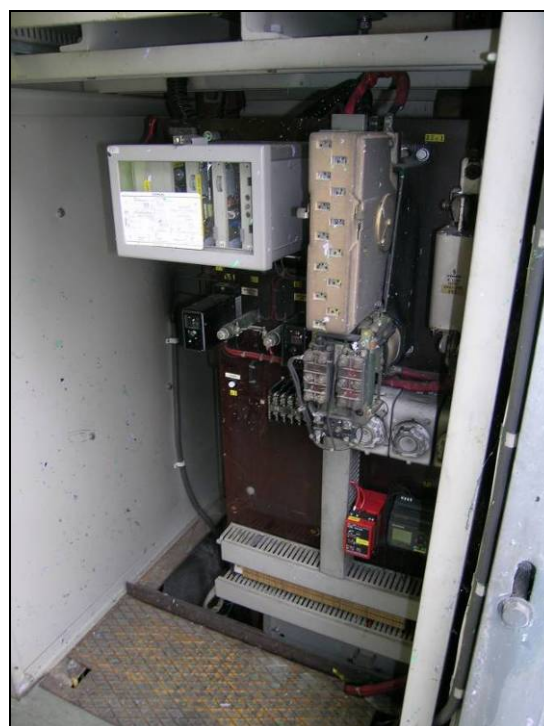
Figur 8: Utstyr med vern i likeretterstasjonen på Slemdal.

Det er tre forskjellige linjevern i kontaktledningsanlegget (se figur 8), strømsigningsvern, maks. strømvern og temperaturvern. Havarikommisjonen har i forbindelse med undersøkelsene etter den aktuelle hendelsen fått opplysninger om at det ikke har blitt utført spesifikke målinger på overstrøm i den aktuelle kiosken med de respektive vernene. For øvrig ble det først opplyst at alle vern på samtlige likeretterstasjoner på vestlige baner var skiftet. Det er ikke samsvar med opplysninger som havarikommisjonen senere har mottatt, da nye opplysninger sier at KL-anlegget ble oppgradert på midten av 90-årene og at ikke alle vernene ble skiftet da.

Havarikommisjonen konstaterer at man hadde en situasjon der verken vernene i KL-anlegget eller trafikkleder lyktes i å stenge strømmen på skadestedet. Havarikommisjonen er betenkt over at de etablerte vernene i KL-anlegget ikke ble løst ut og strømmen koblet ut. I denne undersøkelsen har havarikommisjonen ikke gått nærmere inn på hvorledes vernene er konfigurert og hvorledes de funksjonstestes, men forventer at dette håndteres av oppfølgingssystemet til Oslo T-banedrift.

Det hadde ikke blitt utført spesifikke kontrollmålinger på vernene i den aktuelle kiosken. Havarikommisjonen mener det er viktig at vernene kobler ut når de skal og at det finnes rutiner for måling og eventuell kalibrering av de forskjellige vernene. Havarikommisjonen tilrår tilsynsmyndighetene å henstille Oslo T-banedrift om å innføre rutiner for kontroll og kalibrering av de forskjellige vernene i KL-anlegget.
