Statens  
Havarikommisjon  
for Transport

JB 2009/05

## RAPPORT OM JERNBANEULYKKE PÅ ROA-HØNEFOSSBANEN MELLOM HVAL OG HØNEFOSS TOG 5505 25.07.2008

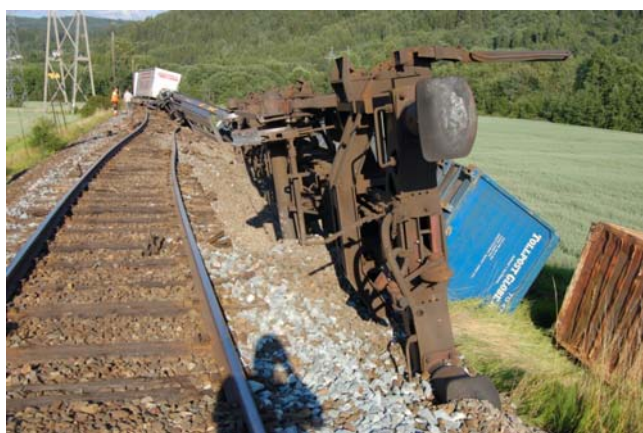
Figur 1: Avsporede og veltede vogner sett bakover i toget.

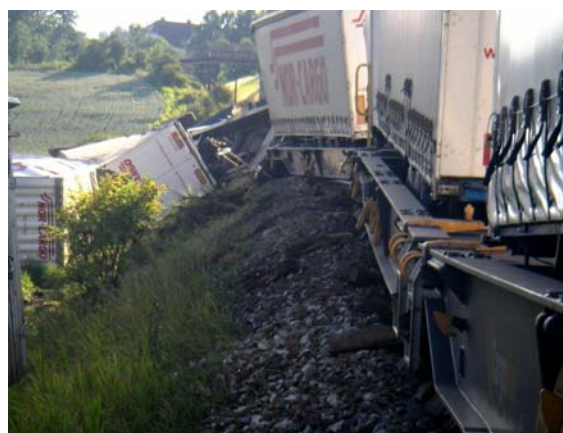
Figur 2: Avsporede og veltede vogner sett forover i toget.

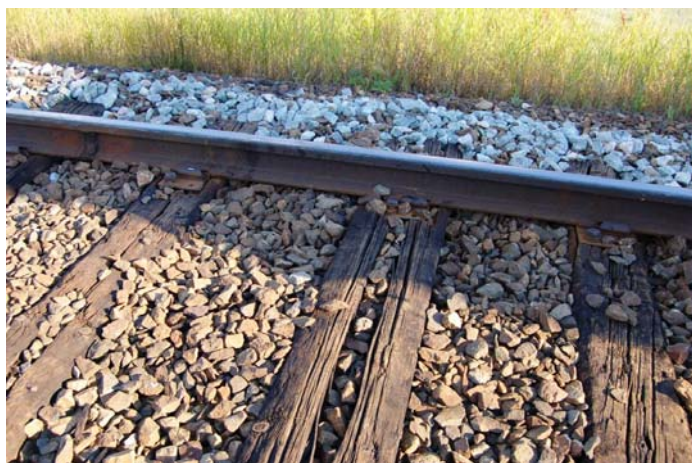
Mellom km 86,890 og 87,395 lå sporet på tresviller med Hey-Back fester, mens det på begge sider av dette partiet lå betongsviller. I følge merkene på tresvillene ble disse lagt inn i 1961. Mange av svillene bar preg av ”tidens tann” og ble vurdert å være i dårlig tilstand. En del svilleskruer hadde falt ut og det manglet fjærringer på noen steder. Det var ikke lagt inn strekkbolter. Strekningen har skinner med profil 49E1, kvalitet R200. Sporet lå i pukkballed av bra kvalitet. Sporet ble sist pakket før målevognskjøringen i juni 2008.

Figur 4: Tresvillene fra 1961 var generelt i dårlig forfatning.

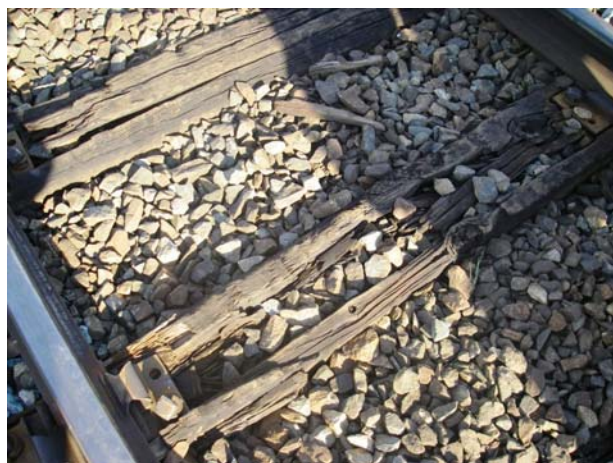
Figur 5: Flere tresviller i dårlig forfatning.
