Ministero delle Infrastrutture e dei Trasporti

RELAZIONE D'INDAGINE

**INCENDIO A BORDO DEL TRENO N. 92140 DELL'IMPRESA FERROVIE DEL
SUD EST, PRESSO MARTINA FRANCA,
SULLA LINEA BARI – TARANTO, DEL 22/07/2022.
(IDENTIFICATIVO ERAIL: IT-10312)**

26 giugno 2023

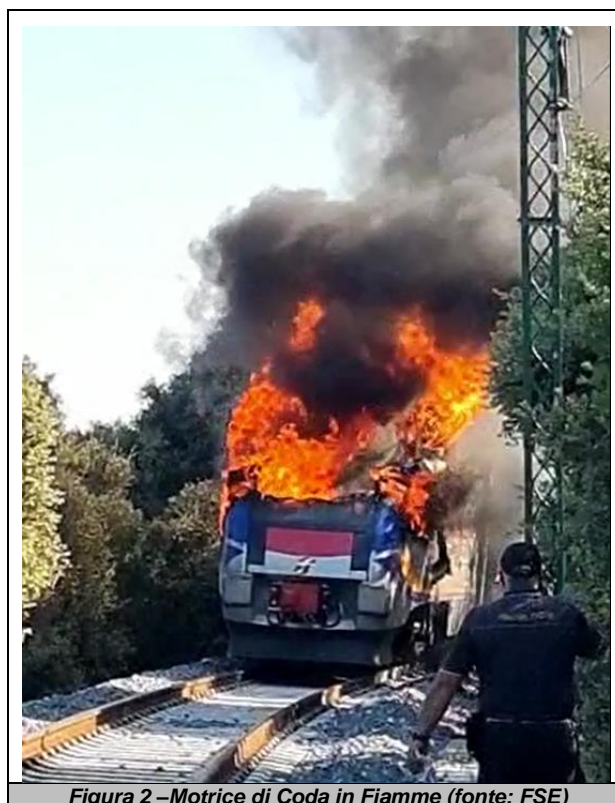
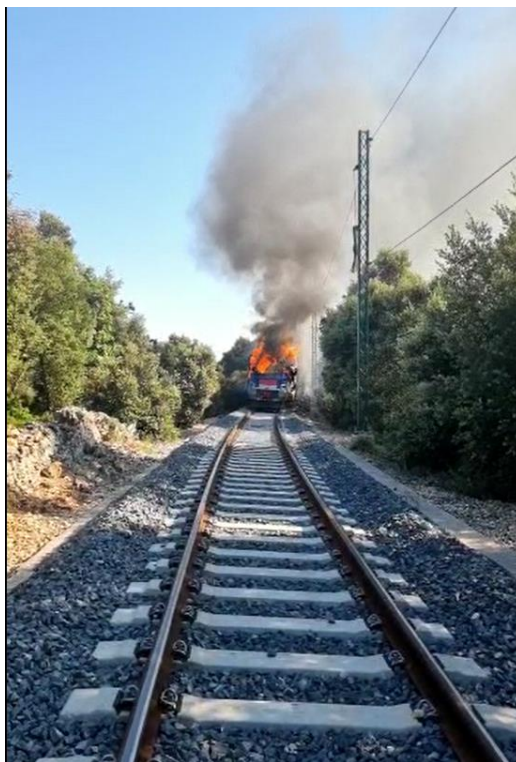
Figura 3 – ATR220.006 in Fiamme Stralcio e visuale luogo Incendio (fonte: FSE)

In Figura 2 e Figura 3 si sono estrapolate le immagini del convoglio durante il divamparsi dell'incendio e del luogo dove è avvenuto lo stazionamento del Treno. Le due immagini sono state estrapolato da videoriprese eseguite dai funzionari di FSE intervenuti sul luogo.

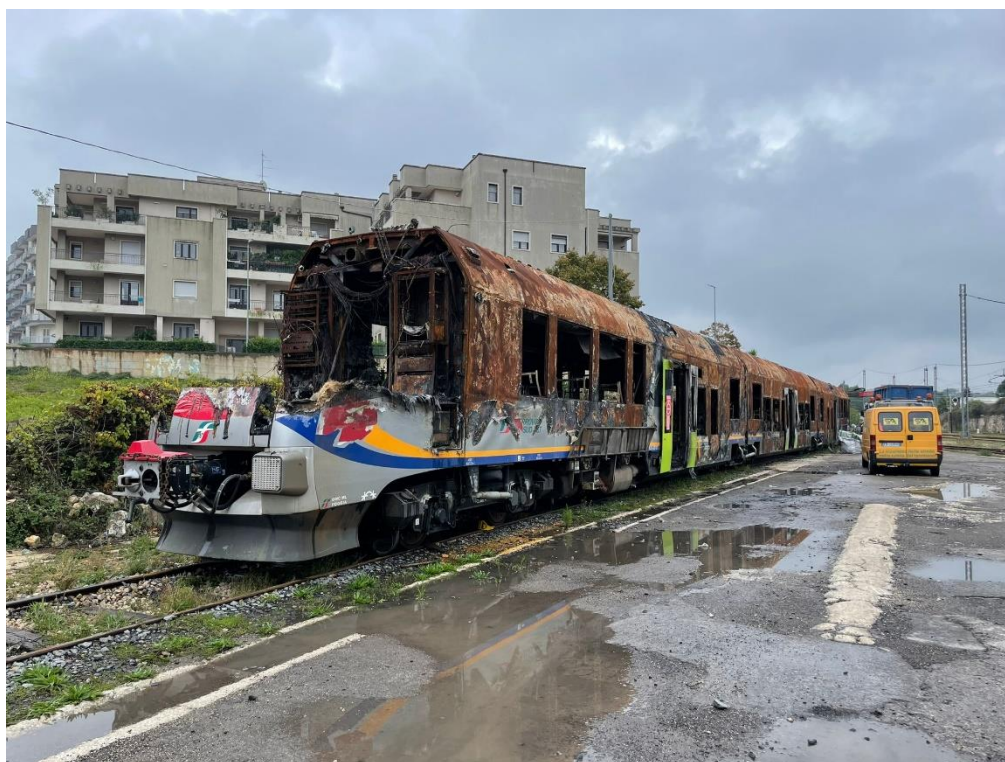
Figura 4 – Relitto ATR220.006 ricoverato presso la Stazione di Martina Franca Motrice A mod. 221 (fonte: DIGIFEMA)

Le Figure 4 e 5 mostrano il relitto dell'ATR220.006, rispettivamente, con Visuale Cabina modulo 221 motrice A e modulo 222 motrice B. È evidente lo stato di inutilizzo del convoglio.

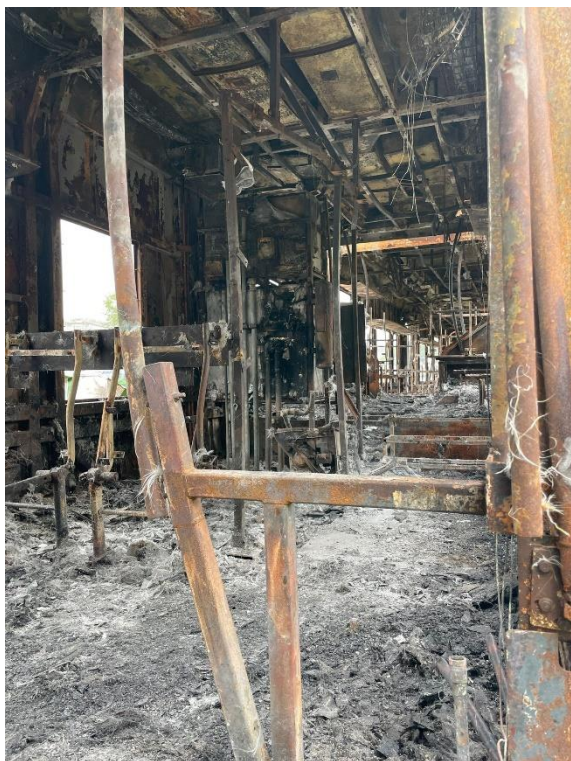
Figura 6 – RelittoATR220.006 Vista Interni Lato Motrice B
(fonte: DiGiFeMa)

Le Figure 6 e 7 illustrano la vista interna dell'ATR220.006 rispettivamente con Visuale Cabina **modulo 221 motrice A** e **modulo 222 motrice B**. È evidente lo stato di inutilizzo del convoglio.

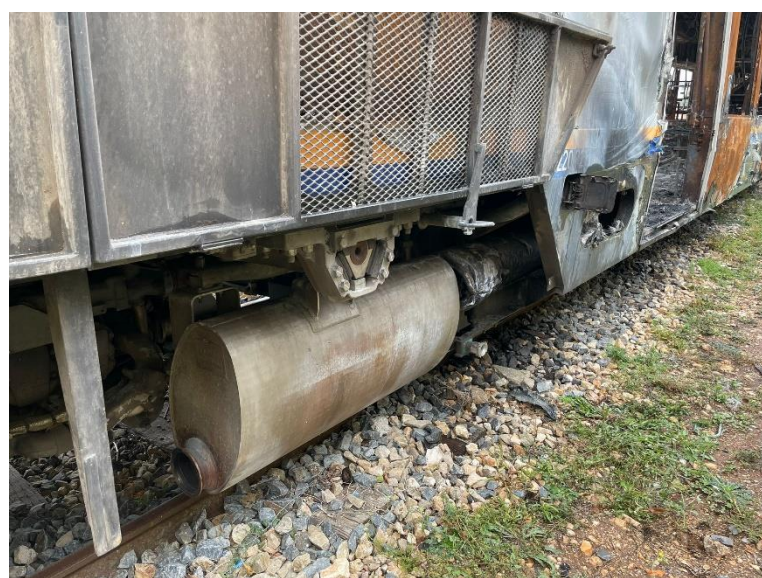
Figura 8 – RelittoATR220.006 Vista della zona di potenziale innesco Lato Motrice B (fonte: DIGIFEMA)

Nelle figure 8 e 9 – sono riportati dei dettagli del potenziale punto di innesco individuato dalla commissione interna delle Ferrovie del Sud Est nella zona di intersezione del tubo di rifornimento del gasolio e di quello dello scarico dei fumi di combustione.

Il punto di innesco dell'incendio è stato individuato in corrispondenza del vano di passaggio del tubo di scarico dei fumi di combustione del motore che equipaggia il modulo di coda n.222, in una zona esterna al veicolo e non monitorata direttamente dall'impianto antincendio di cui è dotato il rotabile.

La causa diretta dell'incendio è individuabile nella mancata adesione del tubo di rifornimento alla fiancata del treno che ha determinato la tracimazione del gasolio lungo la tubazione stessa ovvero la percolazione dello stesso nella parte bassa del vano e nella perdita

di isolamento in qualche punto della maglia a protezione del tubo di scarico causato il contatto accidentale del gasolio con il tubo di scarico.

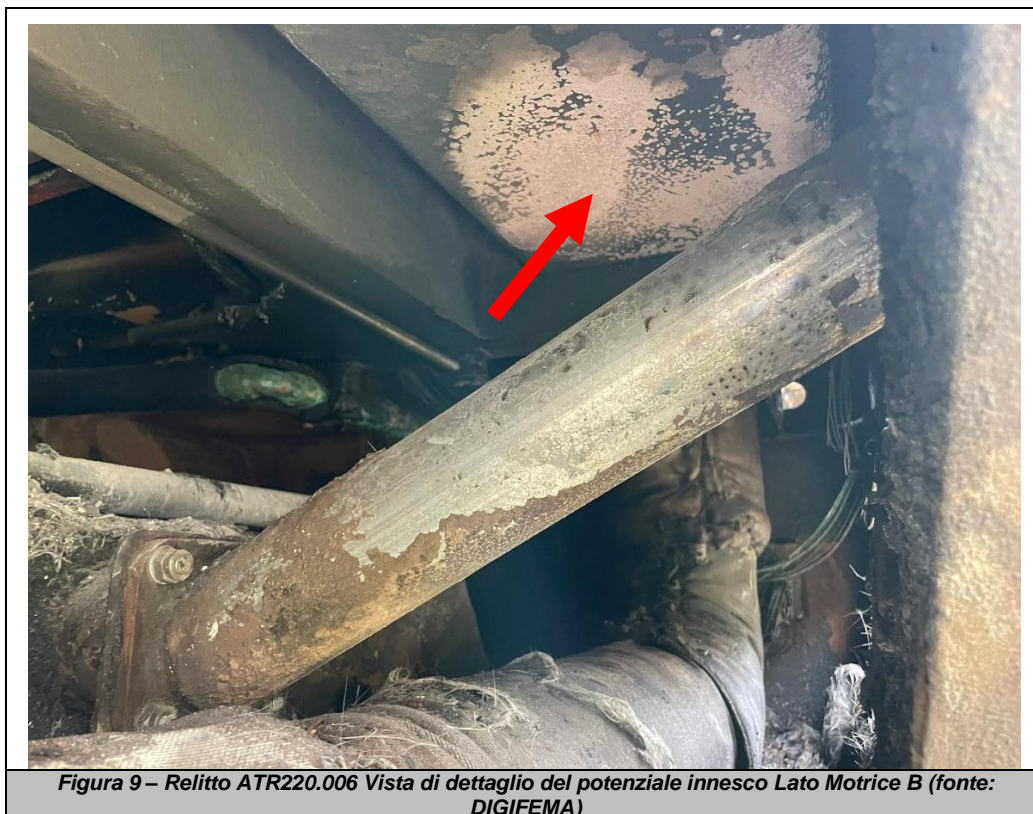
Nella foto 9, in particolare, si vuole evidenziare la zona di colore giallo paglierino / giallo sovrastante le due tubazioni, nonché l'adiacenza di queste tubazioni al cavedio dell'impianto elettrico.

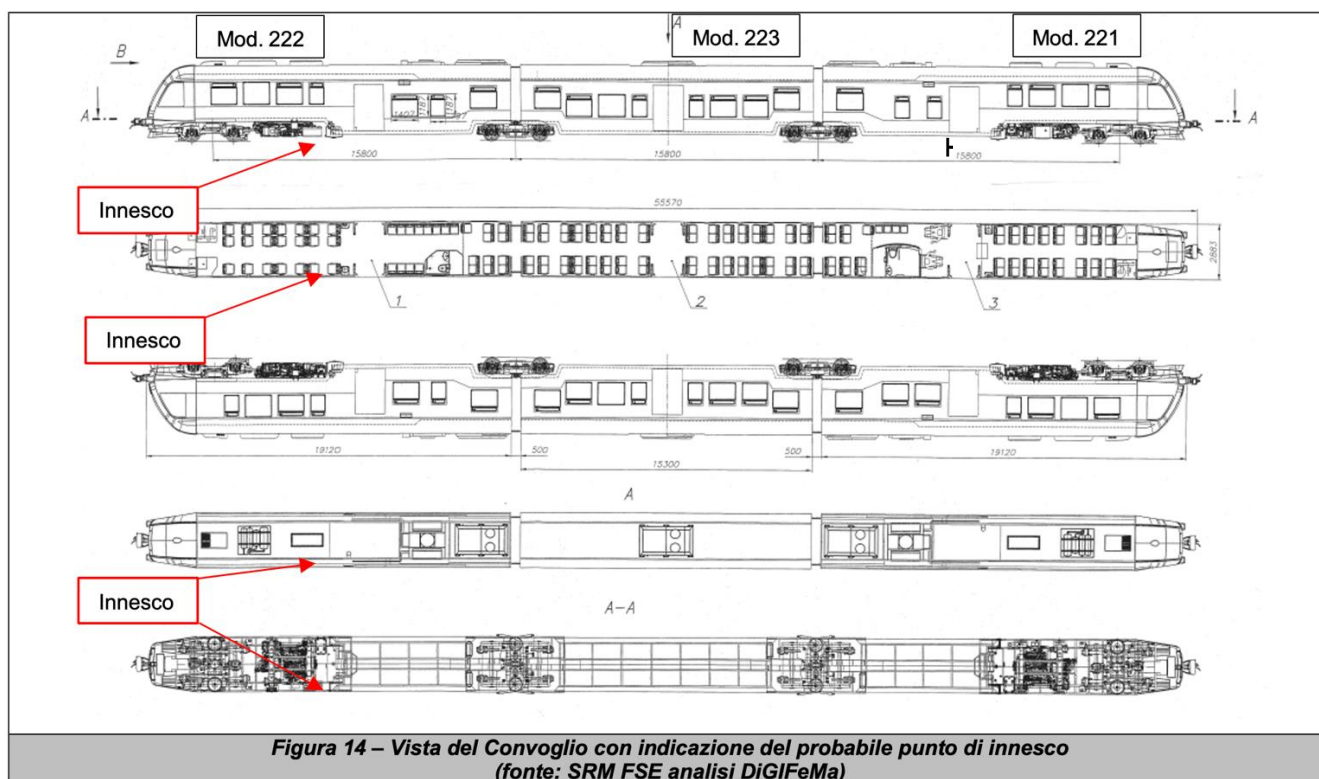
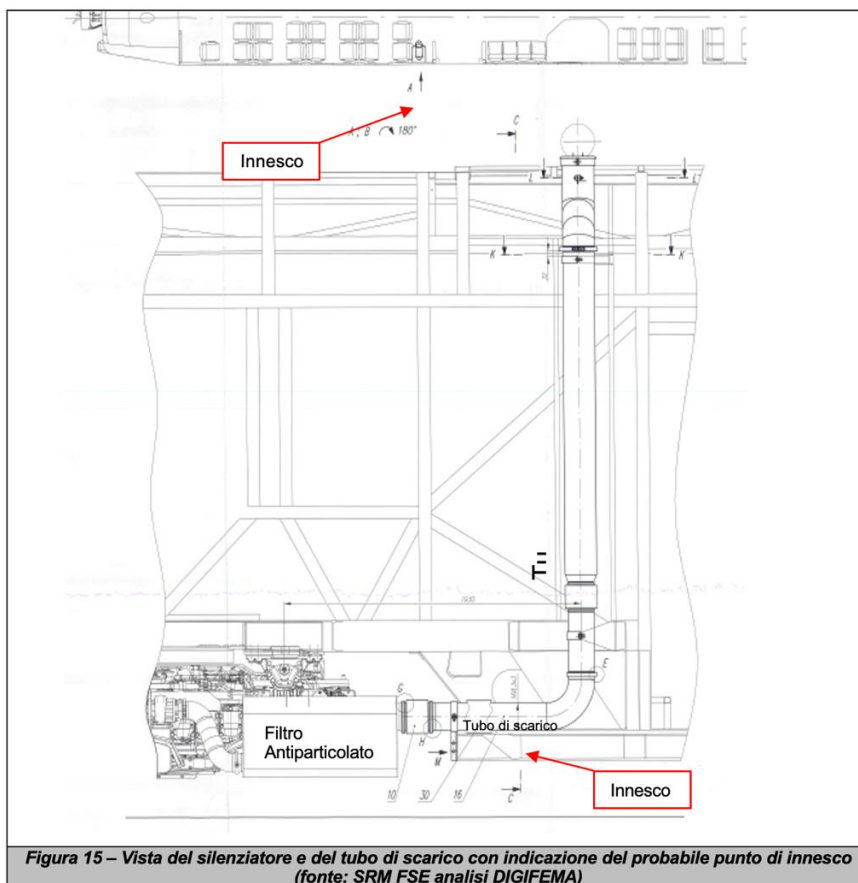
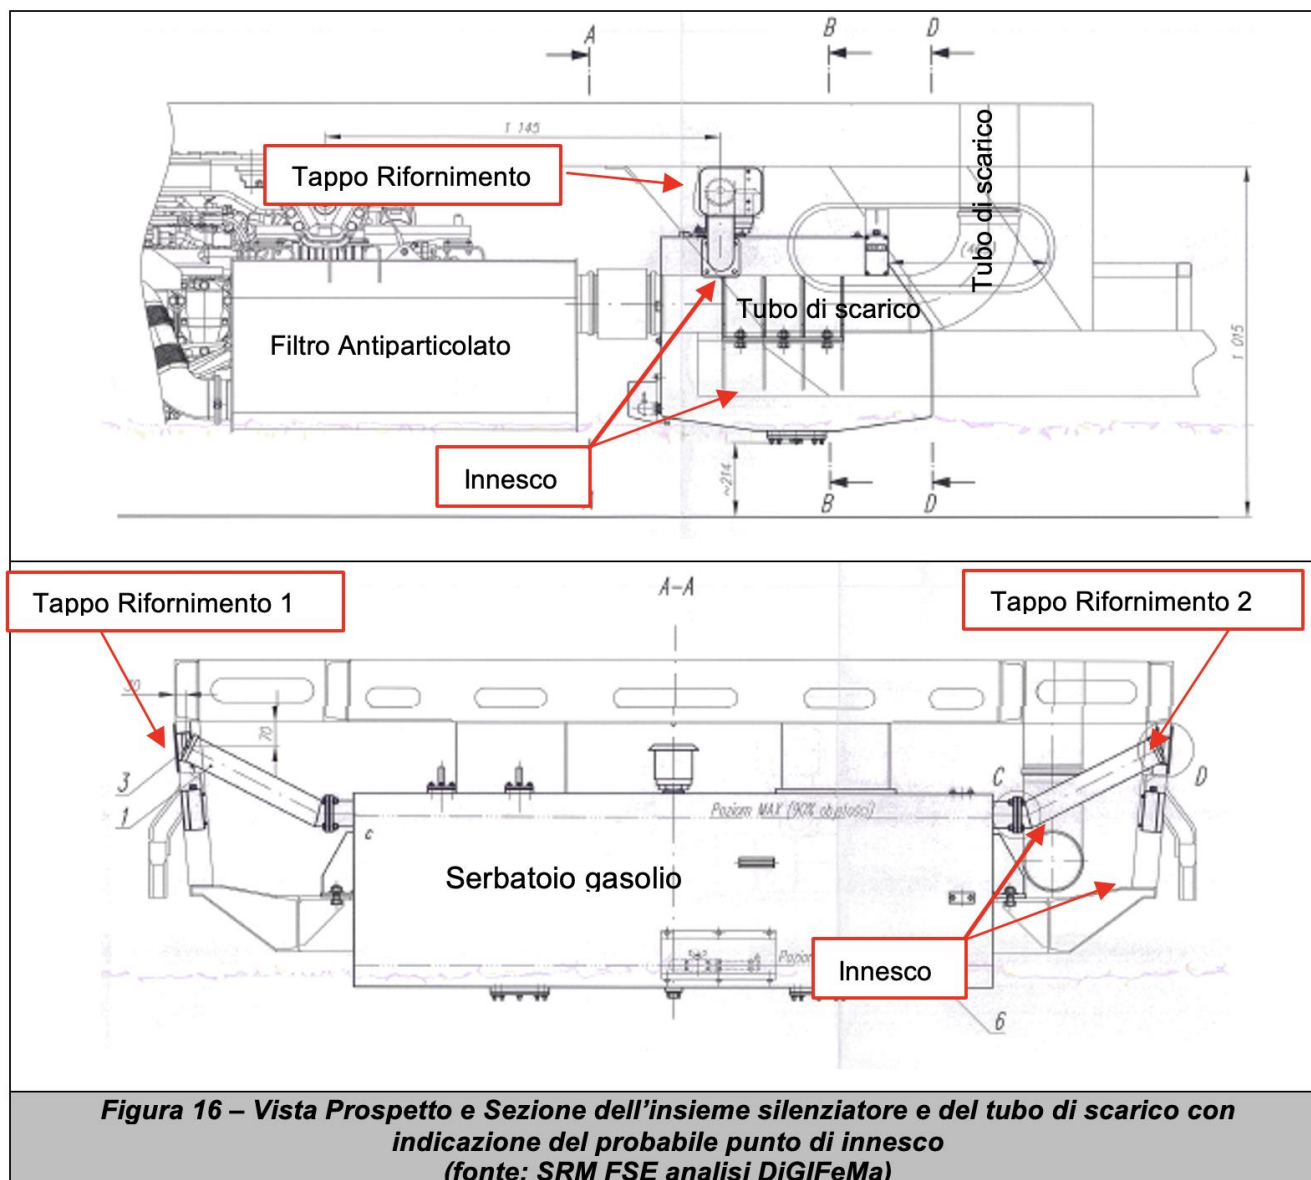
Nelle successive figure si evidenziano le zone descritte nei precedenti capoversi.

Nelle immagini successive si riportano su alcuni grafici tecnici, acquisiti presso le Ferrovie del Sud Est, i punti di innesco e gli altri particolari richiamati nel corso della relazione.

L'innesco, quindi, si è molto probabilmente verificato per contatto accidentale del materiale combustibile (gasolio con temperatura di accensione di 65°C) con la superficie metallica della condotta di scarico dei gas che, subito dopo il Filtro Antiparticolato, è interessata da altissime temperature (650°C).

Detto contatto potrebbe essere avvenuto per perdita di isolamento, in qualche punto, della maglia di protezione che avvolge la tubazione, che ha infiammato i residui dei colaticci di gasolio lungo la tubazione di rifornimento e/o nella parte bassa del vano (questi ultimi misti alle foglie ed a rami secchi adescati dalla sede ferroviaria durante l'esercizio giornaliero dell'ATR).

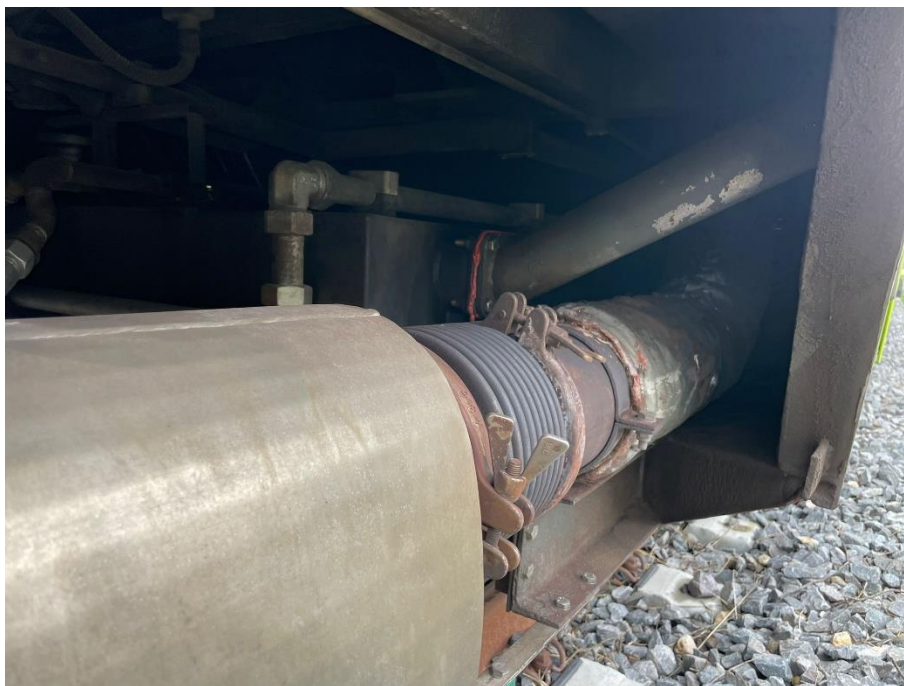
Figura 18 – Vano tubo di scarico con particolare del tubo di rifornimento
(fonte: DiGiFeMa)

Quindi la causa diretta dell'incendio è individuabile nella mancata adesione del tubo di rifornimento alla fiancata del treno che ha determinato la tracimazione del gasolio lungo la tubazione stessa ovvero la percolazione dello stesso nella parte bassa del vano e nella perdita di isolamento in qualche punto della maglia a protezione del tubo di scarico causato il contatto accidentale del gasolio con il tubo di scarico.

Tra le concause, invece, si individua il potenziale accumulo di fogliame ed altro materiale infiammabile, misti a colaticci di gasolio, in corrispondenza dell'ansa della carena a protezione del tubo di scarico e del tubo di rifornimento che ha aumentato il carico di incendio nel vano.

- Avvio della progettazione di una nuova piastra tubo di rifornimento gasolio che una volta fissato alla cassa non consenta in alcun modo al gasolio di percolare nel vano di protezione delle tubazioni di scarico e di rifornimento. In sede di sopralluogo del 14/02/2023 è stata consegnata all'investigatore una copia in bozza di detto progetto non ancora approvato.
