**RAPPORT****ENGLISH SUMMARY INCLUDED**

Avgitt dato: 15.05.2007  
JB Rapport: 2007/05

| Type hendelse: | Brann i lokomotivets maskinrom |
| Registrering: | Lokomotiv EL16.2216 |

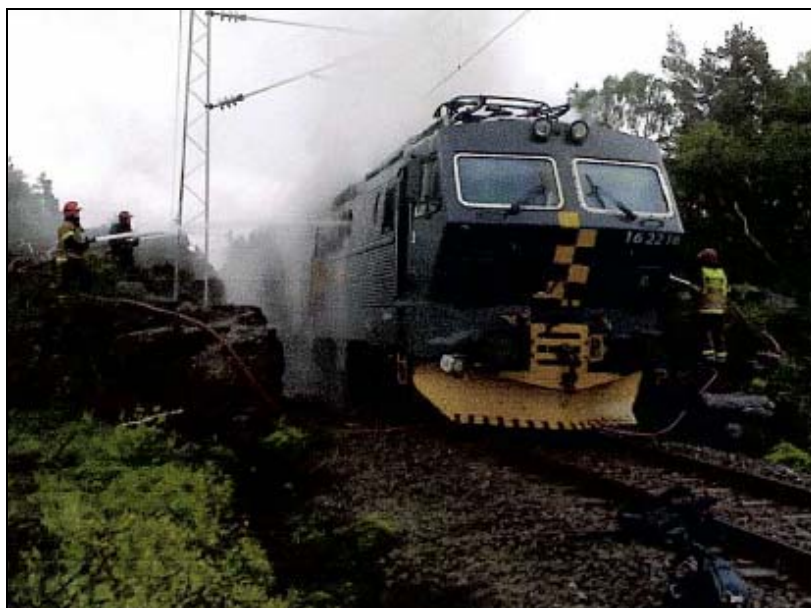
*Figur 1 Brannmannskapet i gang med slokkingen av brannen i lokomotiv 16.2216.  
Foto: Halden brannvesen*

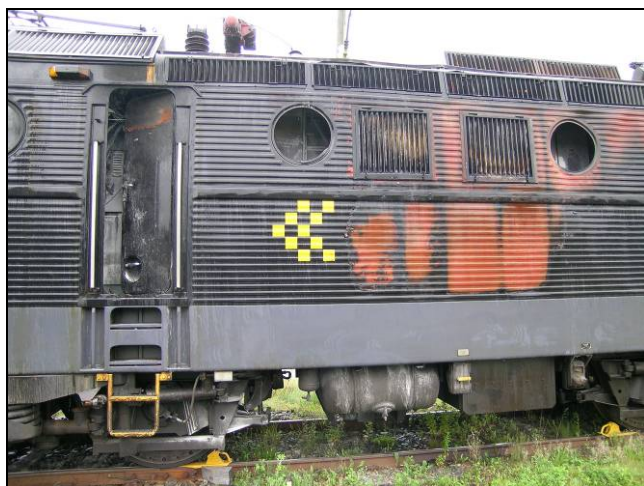
Figur 2 Utvendige brannskader på lokomotiv 16.2216

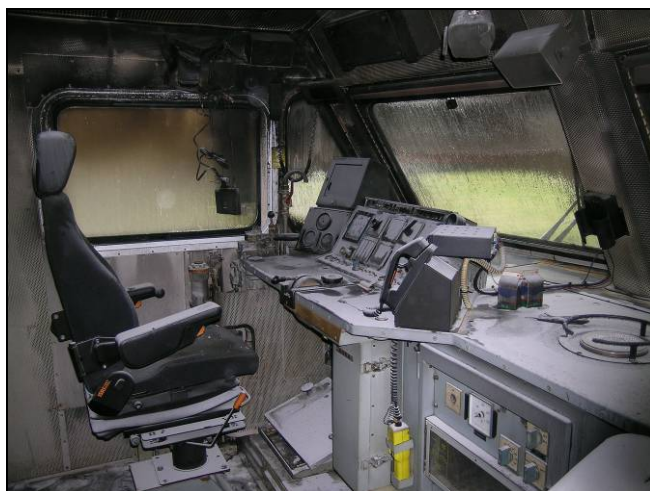
Figur 3 Brannskader i det ene førerrommet til lokomotiv 16.2216.

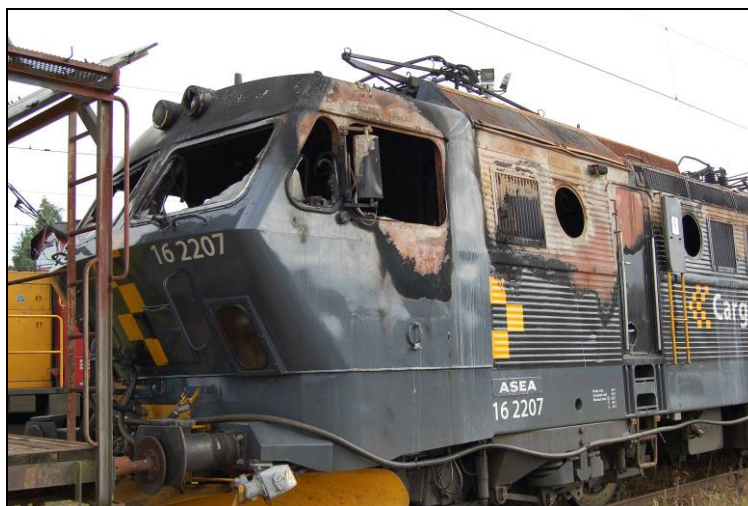
*Figur 4 Lokomotiv El 16.2207 som brant i Sverige ble helt utbrent innvendig, og fikk omfattende skader utvendig.*

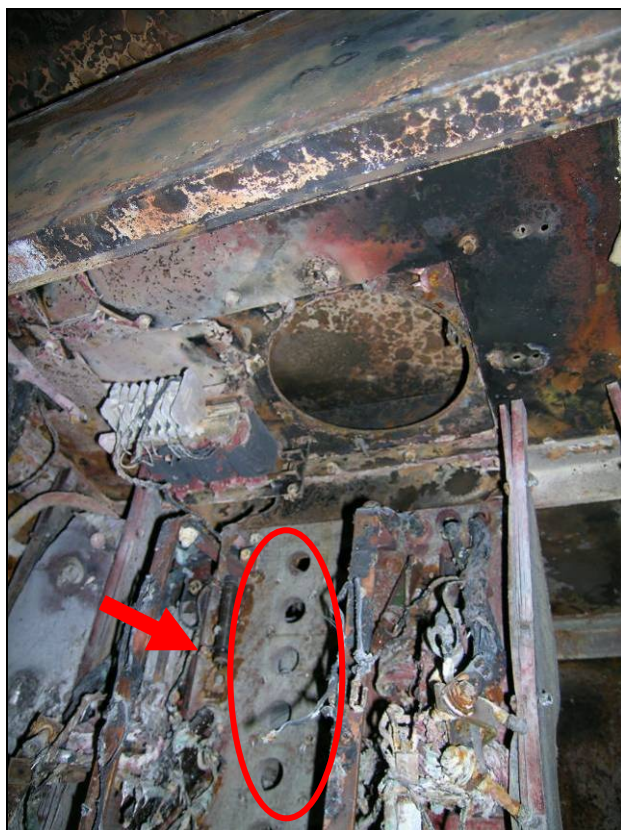
For å finne arnestedet fikk havarikommisjonen hjelp av brannteknisk ekspert. Vedkommende fastslo med stor sannsynlighet at arnestedet var i omformerskapet for hjelpestrømretteren. Skapene var fullstendig utbrent innvendig på begge lokomotivene. Disse skapene inneholder blant annet oljefylte kondensatorer.

*Figur 5 Arnestedet til brannen i 16.2216 ble lokalisert til omformerskapet hvor kondensatorene for hjelpestrømkretsen var plassert.*

Kondensatorene som var mest skadet i omformerskapene på begge lokomotivene, er montert liggende i grupper på 12 stk. Disse er parallellkoblet i 3 grupper og utgjør totalt 36 kraftige kondensatorer på 10 $\mu$ F som er montert vannrett. Alle oljefylte kondensatorer type Westcode MPP 10 $\mu$ F ble skiftet i 2001. Det er denne type kondensator som har vært i fokus i granskingen.

Konklusjonen fra den branntekniske ekspertisen, sammen med opplysninger fra lokomotivførerne fastla arnestedet til omformerskapet for hjelpekraft. Basert på innhentede opplysninger fra uavhengige konsulenter, anser havarikommisjonen det for sannsynlig at brannene startet i kondensatorene. Dette stemmer også med erfaringer fra tidligere branner, samt opplysninger fremkommet i samtaler med Euromaint AB og Green Cargo AB.

Temperaturen i maskinrommet kan bli meget høy, og ved for dårlig sirkulasjon av kjøleluft for elektronikkomponentene i skapet, kan dette medføre overtemperatur på kondensatorene. Dette vil medføre redusert levetid, samt at det kan føre til lekkasjer fra oljefylte kondensatorer.

Kondensatorbatteriet for slukkekreter i hjelpestrømretter består av våte kondensatorer på 10 µF fra fabrikkanten Westcode der den ledende elektrolytiske væsken består av olje. Kondensatorene i kondensatorbatteriet er montert vannrett, noe som er uheldig for våte elektrolyttkondensatorer. Kondensatoren er kapslet inn i en aluminiumshylse som er forseglet med et plastlokk på toppen ved kondensatorens tilkoblingspoler (plusspol og minuspol). Når kondensatoren er i drift vil varme føre til at elektrolyttvæsken vil øke trykket inne i kondensatoren. Dette igjen kan føre til lekkasje (svetting) ved polene på kondensatoren. Montasje av kondensatoren vannrett vil føre til ekstra lekkasje (svetting). Ved montasje av en våt elektrolyttkondensator vannrett, kan det oppstå et relativt stort areal mellom anode og katodeplaten som ikke har elektrolyttvæske imellom seg, men luft. Ved slike områder inne i kondensatoren kan det oppstå store statiske ladninger, som ved utladning kan gi en kjedereaksjon som kan føre til en kortslutning i kondensatoren. Trolig er det en slik kortslutning som har startet brannen i hjelpekraftomformerer. En annen mulighet er at en eller flere kondensatorer har hatt en elektrolyttvæskelekkasje der oljedråpene har hatt så stor statisk ladning at de har forårsaket branntilløp ved utladning mot en støvete overflate.

Det er sannsynlig at brannene i EL16.2216 og 2207 startet i omformerskapet for hjelpekraft som følge av uheldig montering av kondensatorene og utilstrekkelig kjøling. Statens jernbanetilsyn tilrådes å påse at CargoNet vurderer monteringsmetode for kondensatorene for hjelpestrømskretsen, samt sørger for bedre ventilasjon og renhold i lokomotivenes omformerskap.

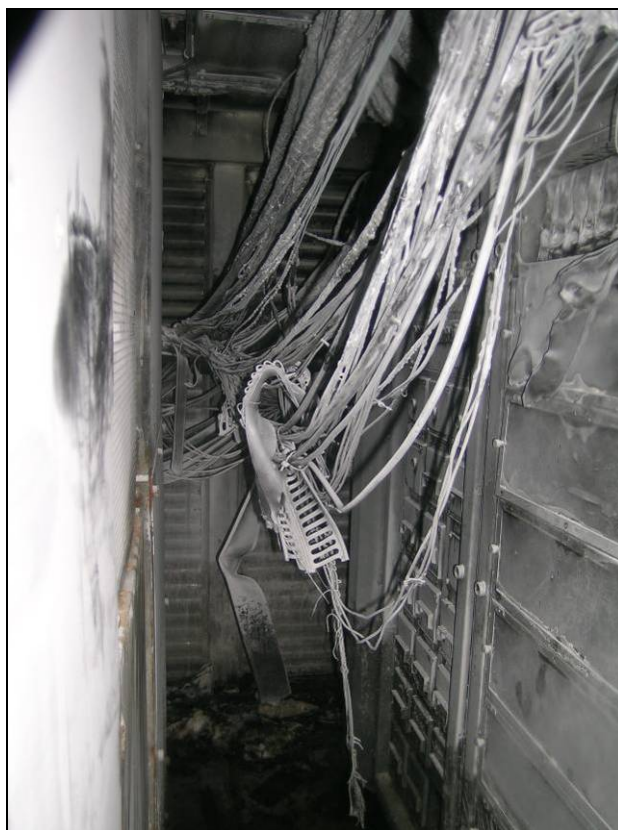
*Figur 6 Maskinrommet i lokomotivet 16.2216 var forholdsvis mye utbrent.*

Havarikommisjonen anser det som sannsynlig at oljelekkasjen fra kjølesystemet til strømmetter i maskinrommet bidro til at brannene spredte seg og økte i omfang. Oljelekkasjen som ble samlet opp på gulvet i maskinrommet med absorberende matter kan ha medført at brannene fikk en langt alvorligere utvikling enn nødvendig, og gjorde det vanskelig å slokke. Følgene av dette var at begge lokomotivene brant fullstendig ut innvendig.

Oppstått brann eskalerte og spredte seg til øvrige deler av lokomotivet gjennom oljesøl på gulvet i lokomotivets maskinrom. Statens jernbanetilsyn tilrådes å påse at CargoNet sørger for at forholdene som medfører oljesøl på gulvet i maskinrommet på EL16 lokomotivene utbedres.
