**Acidente ocorrido na Linha do Douro, entre Vila Meã e Recesinhos,
no dia 13 de Abril de 2008 , pelas 18H11, com o comboio nº 877,
na Passagem de Nível do Tipo D, sita ao P.K. 52,560**

– Relatório Final –

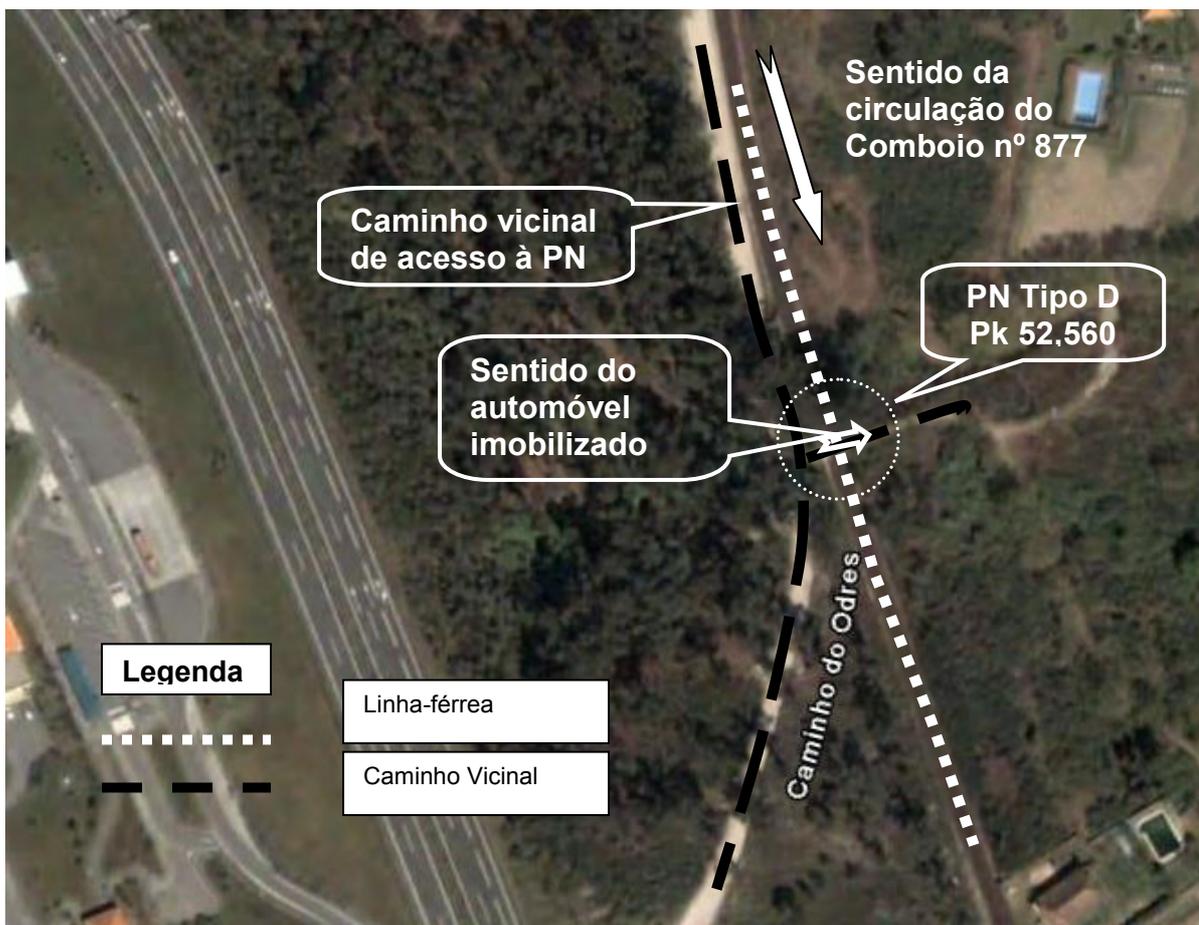
2.1.2. O automóvel ligeiro de passageiros estava parado sobre a P.N. com a frente virada para lado esquerdo do comboio, relativamente à sua marcha, tendo sido colhido por aquele e projectado para fora da via (Figura 1).

Figura 1 – Fotografia aérea da zona do acidente e sentido das circulações (fonte: Google)

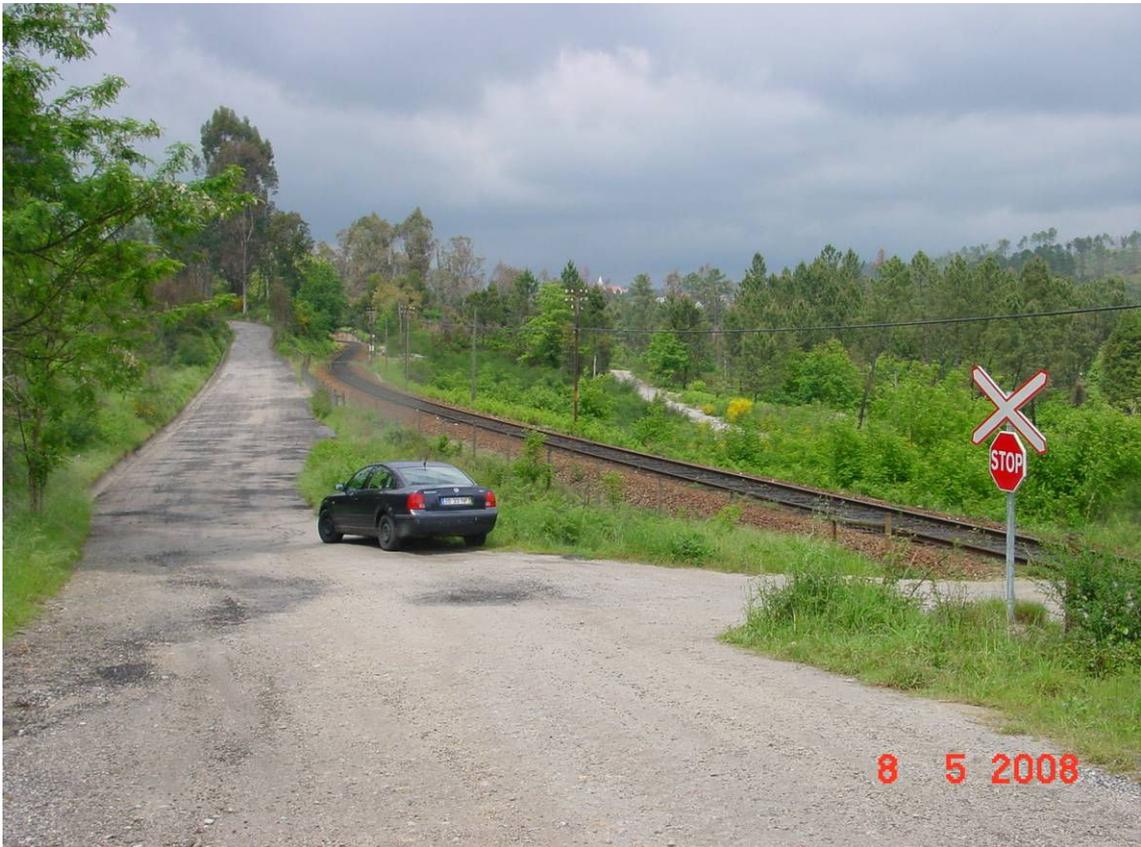
Figura 2 – Zona de inserção da PN – meio Rural

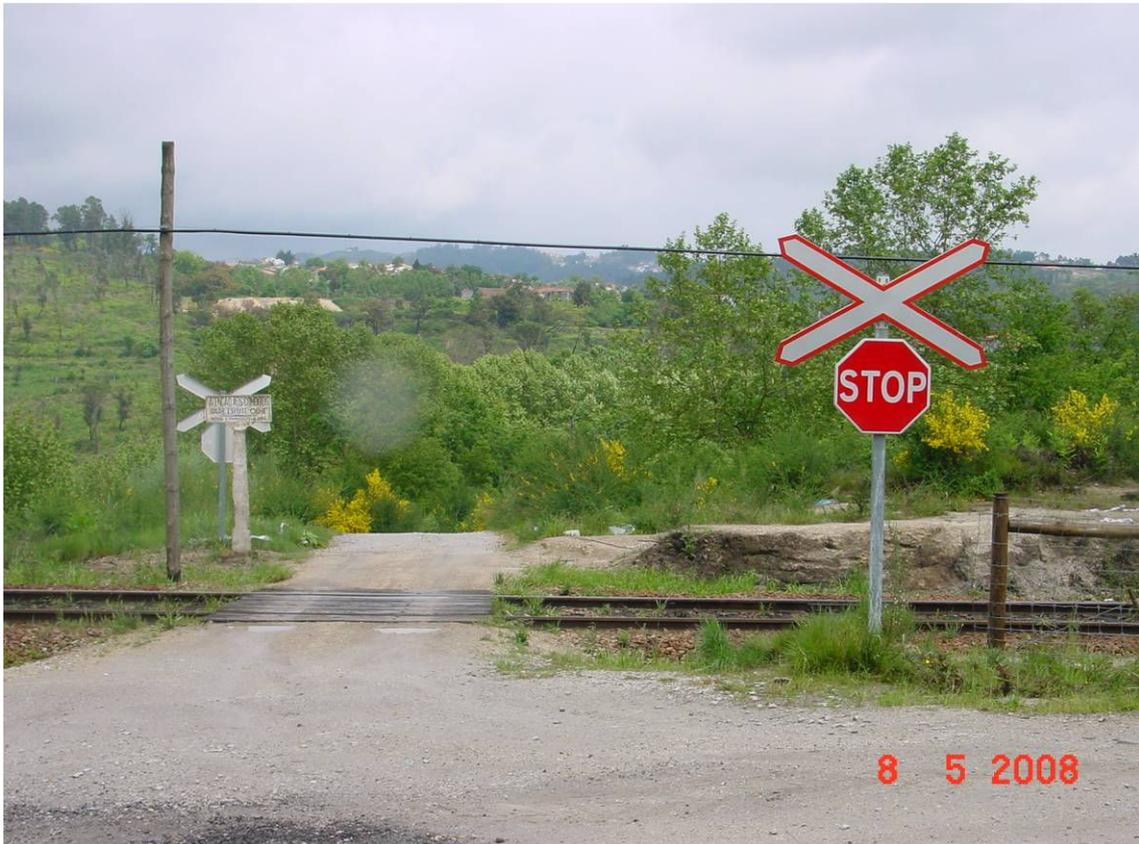
2.2.9. Não existe, de ambos os lados da P.N. sinalização rodoviária avançada, indicadora de aproximação de Passagem de Nível.

2.2.10. O equipamento da Passagem de Nível de ambos os lados é constituído para além do sinal de Cruz de Stº. André, por um sinal de STOP. (figura 3)

Figura 3 – Equipamento da PN do lado direito da via-férrea e acesso rodoviário.
