**Acidente ocorrido na Linha do Oeste, entre Torres Vedras e Ramalhal,
no dia 12 de Junho de 2008 , pelas 20H15, com o comboio nº 901,
na Passagem de Nível do Tipo D, sita ao P.K. 69,446**

– Relatório Final –

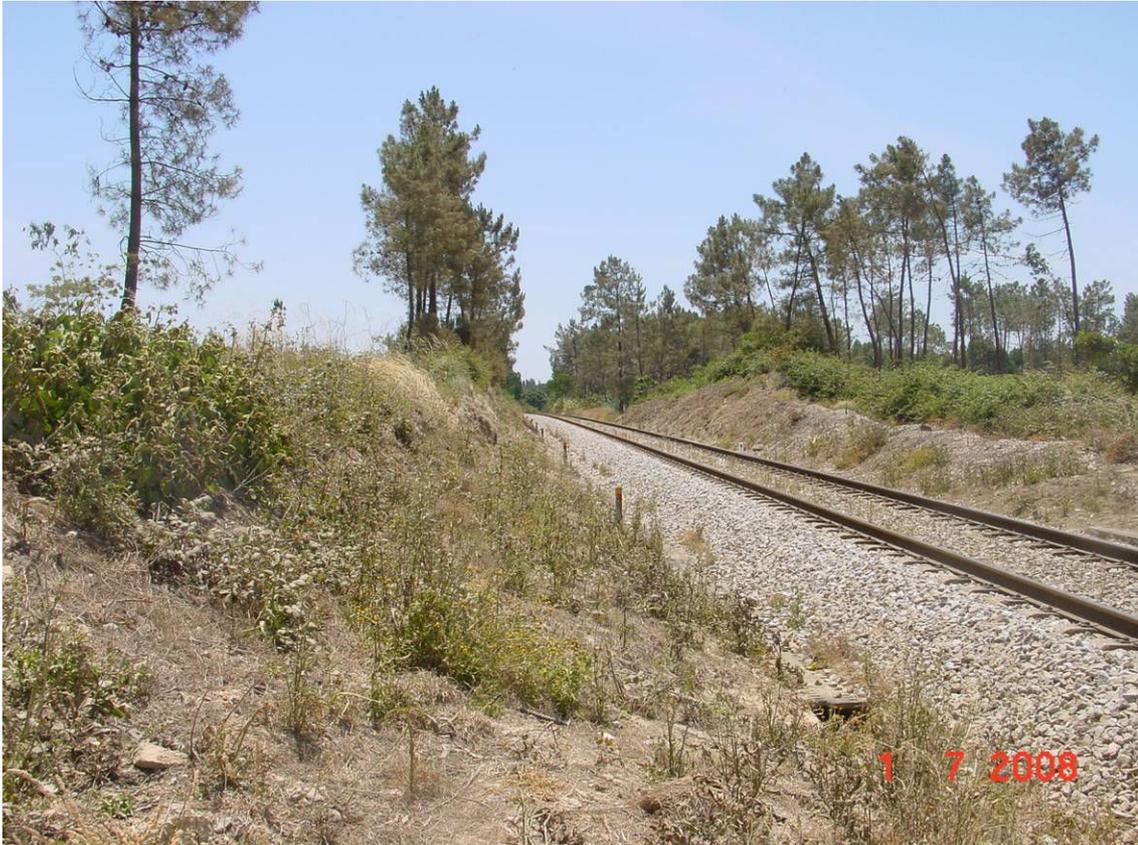
2.2.8. Pela mesma ficha verifica-se que as distâncias de visibilidade são, de ambos os lados da P.N. e para qualquer dos sentidos, superiores à regulamentar, que, no caso em causa, sentido ascendente, é de 315 m. (Figuras 2)

Figura 2 – Campo de visão da linha-férrea por onde circulava o comboio, a partir do lado da PN em que o ciclomotor se apresentou

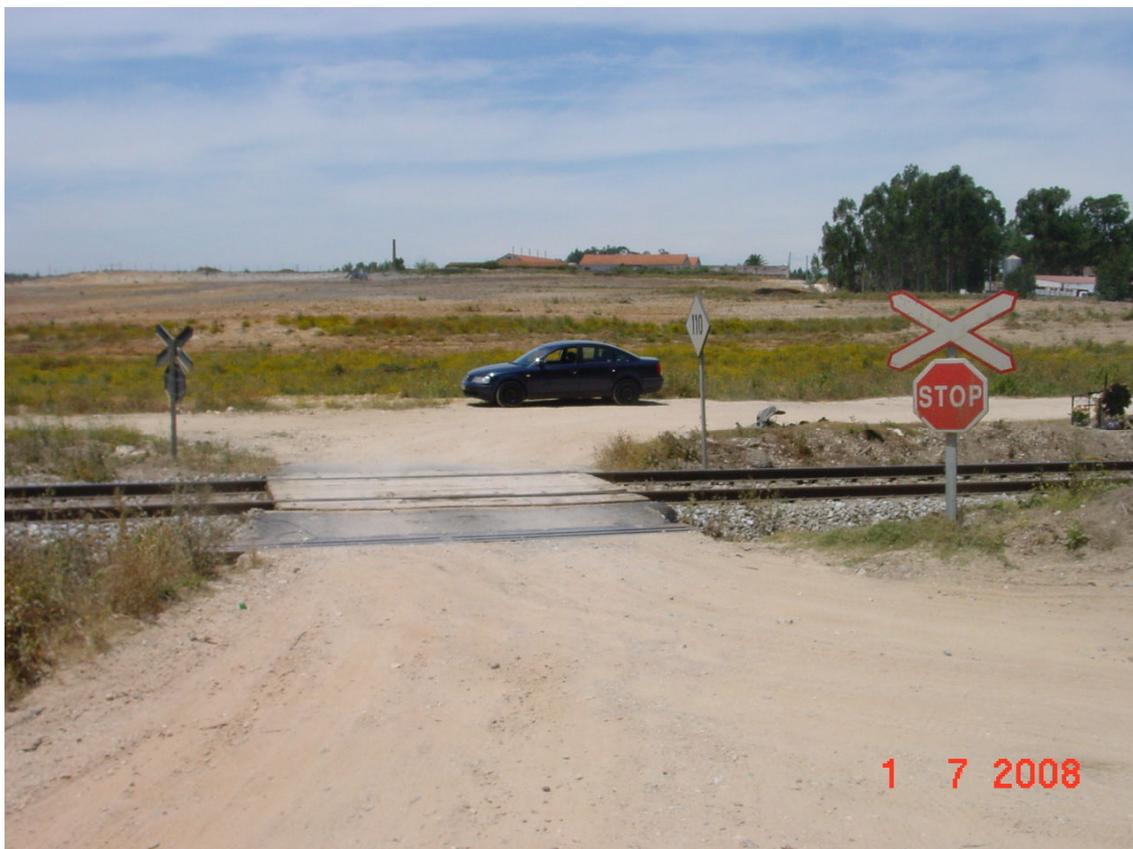
2.2.10. Não existe, de ambos os lados da P.N. sinalização rodoviária avançada, indicadora de aproximação de Passagem de Nível.

2.2.11. O equipamento da Passagem de Nível de ambos os lados é o regulamentar e é constituído para além do sinal de Cruz de Stº. André, por um sinal de STOP. (figura 3)

Figura 3 – Equipamento da PN do lado por onde entrou o quadriciclo.

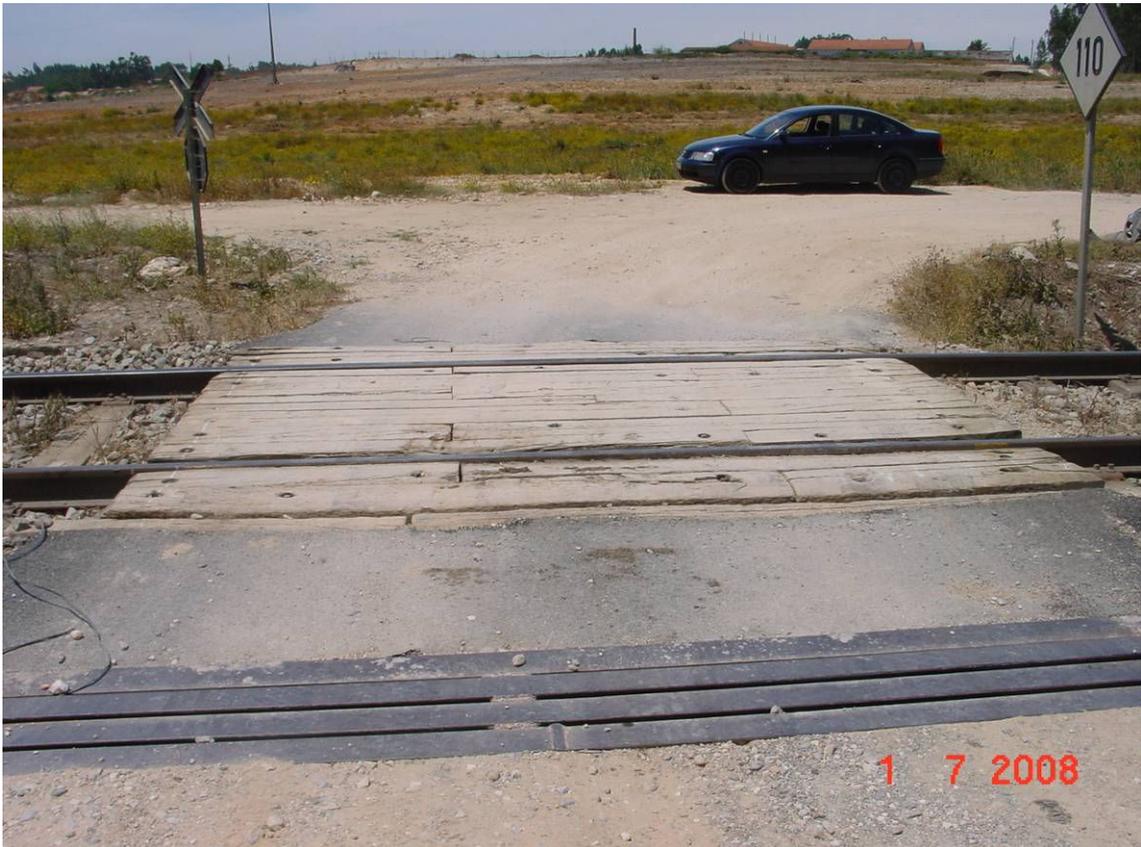
2.2.14. O pavimento da P.N. é constituído por travessas de madeira, em razoável estado de conservação, com uma largura que só permite o atravessamento da P.N. por um único veículo rodoviário de cada vez. (Figura 4)

Figura 4 – Pavimento da PN
