**Descarrilamento do LRV 9503, que efectuava o comboio 6200,
ao Pk 2.171 da Linha do Tua, ocorrido no dia 06.06.2008**

– Relatório Final –

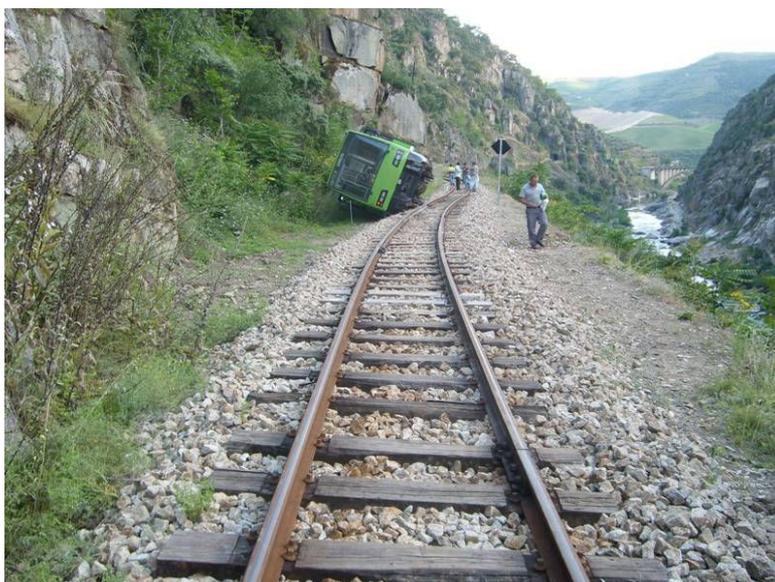
O armamento da via no local onde ocorreu o descarrilamento, foi substituído na sequência do descarrilamento de uma dresine, ali ocorrido, no dia 10-04-2008; de, entre outros, foram substituídos dois carris, sendo um o da junta onde se verificou o descarrilamento.

Segundo informação da REFER, na sequência do acidente atrás referido, procedeu-se ainda à ripagem da linha, em 0,40m, para o lado direito, isto é, para o lado do talude de escavação.

Foto 1 – Aspecto geral da via (ripada)

8.1. De modo a evitar novos acidentes, deve ser imediatamente rectificado o traçado, com reposição dos valores normalizados, em todos os parâmetros de via, no troço em causa.

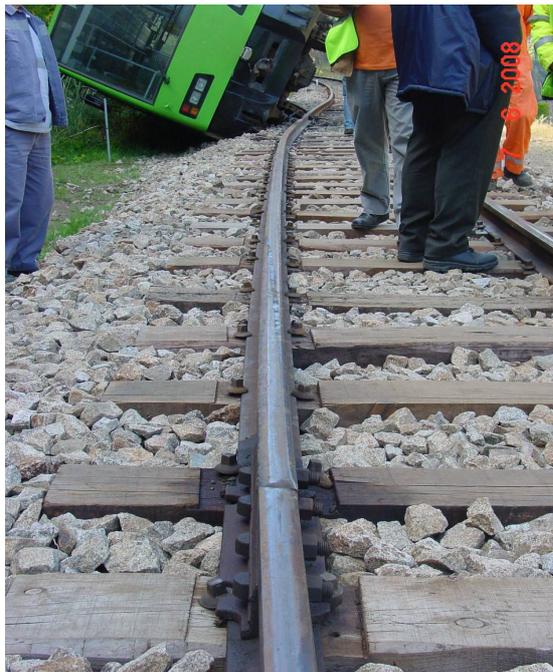
Teve oportunidade de trocar impressões informais com o pessoal das empresas, no local, em particular com o supervisor de Via, da REFER, Sr. Queirós, analisar dados e proceder a registos fotográficos, verificando que tudo apontava para que o descarrilamento se tenha iniciado numa junta de carril sita ao Pk 2.171 da fila alta onde se inicia a zona intervencionada após o acidente anteriormente ocorrido em 10-04-2008 (Foto 2).

Foto 2 – marca do rasto deixado pelo verdugo sobre o carril

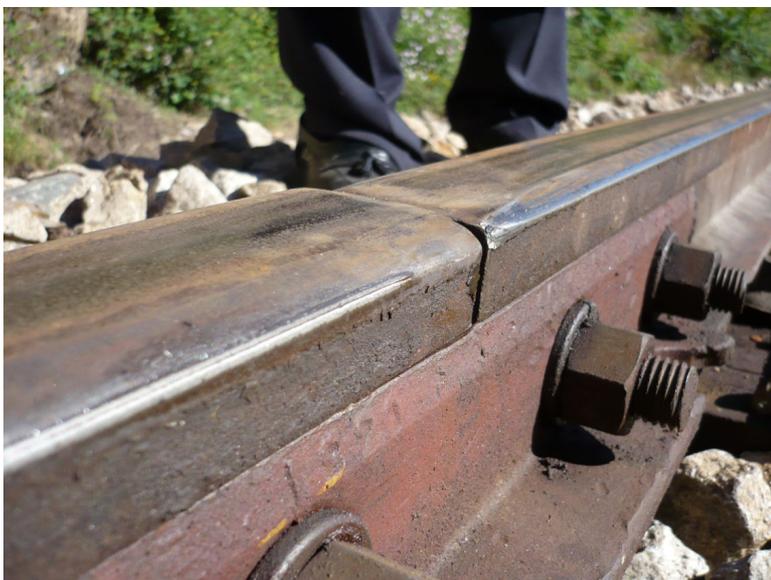
No seguimento destas acções e da análise efectuada às condições existentes, a Comissão decidiu pedir às Direcção-Geral de Exploração da Infra-estrutura e Direcção-Geral de Engenharia e Construção, respectivamente, um relatório das obras efectuadas na sequência de uma queda de pedras ocorrida no dia 10-04-2008, seguida de descarrilamento de uma Dresine [Anexo 8], e uma peritagem à geometria da junta de carril e zona envolvente, sita na fila alta ao Pk 2.171, [Anexo 9], atento os defeitos de geometria e os vestígios de pancadas a que estava sujeita. (Foto 3 e 4).

Foto 3 – Aspecto da saliência na face de guiamento do carril e da desconformidade da junta

Quanto ao **defeito de alinhamento na face do guiamento**, diz o relatório, a fls 7/33, que ***não existem tolerâncias de conservação definidas para o desalinhamento e desnivelamento das juntas, pelo que no limite, se poderá considerar que não é admissível qualquer valor.***

7.1.2. Deveu-se ao facto do verdugo da roda esquerda ter embatido fortemente numa saliência existente no topo do carril, na face de guiamento da junta em causa, no sentido da marcha do comboio.

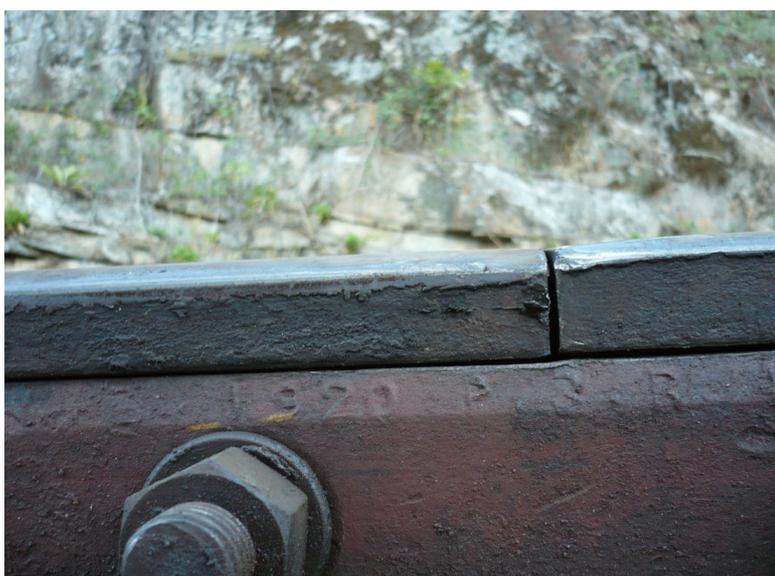
De relevar ter a Comissão procedido à recolha do registo sonoro durante a passagem de um comboio descendente sobre a junta em causa, onde se destaca um som típico de embate metálico, produzido pela roda de guiamento sobre a junta em causa.

Foto 4 – Aspecto da deformação do topo do carril, proveniente de sucessivos embates a que tem estado sujeito

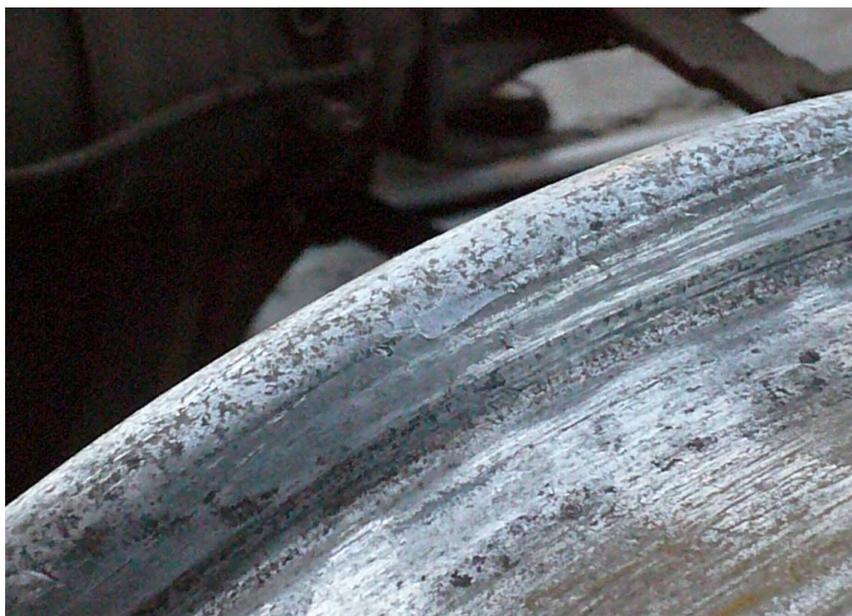
Vistoriou os seus rodados, em particular a primeira roda esquerda, no sentido da marcha, primeiro rodado a descarrilar; verificou a existência de diversas marcas no verdugo, sendo de relevar uma mais profunda e alongada. Tal marca, na parte superior da face activa do verdugo, só poderia ter origem numa forte pancada metálica. Esta marca está seguida de outra, típica de rolamento forçado, desenvolvida para a cabeça do verdugo e com uma extensão de cerca de 300 mm (Foto 5)

Foto 5 – Marca de impacto, seguida de marca longitudinal na parte superior do verdugo

Uma marca de forte impacto em peça metálica na parte superior da face activa do verdugo, seguida de revolução dirigida para a crista do verdugo, com cerca de 300 mm de extensão, resultantes, a primeira, de um forte embate em superfície metálica, e a segunda do percurso forçado da parte superior da face activa do verdugo sobre uma superfície metálica

7.1.3. A marca provocada pelo embate da saliência do carril no verdugo da roda, situa-se na parte superior da face activa do verdugo, zona onde não pode haver contacto, sob pena de acontecer um descarrilamento.
