Instituto Nacional do Transporte Ferroviário

**DESCARRILAMENTO DO COMBOIO DE
PASSAGEIROS N.º 6205, AO Pk 6,900
DA LINHA DO TUA, OCORRIDO NO DIA 12
DE FEVEREIRO DE 2007, PELAS 18H25**

02/2007

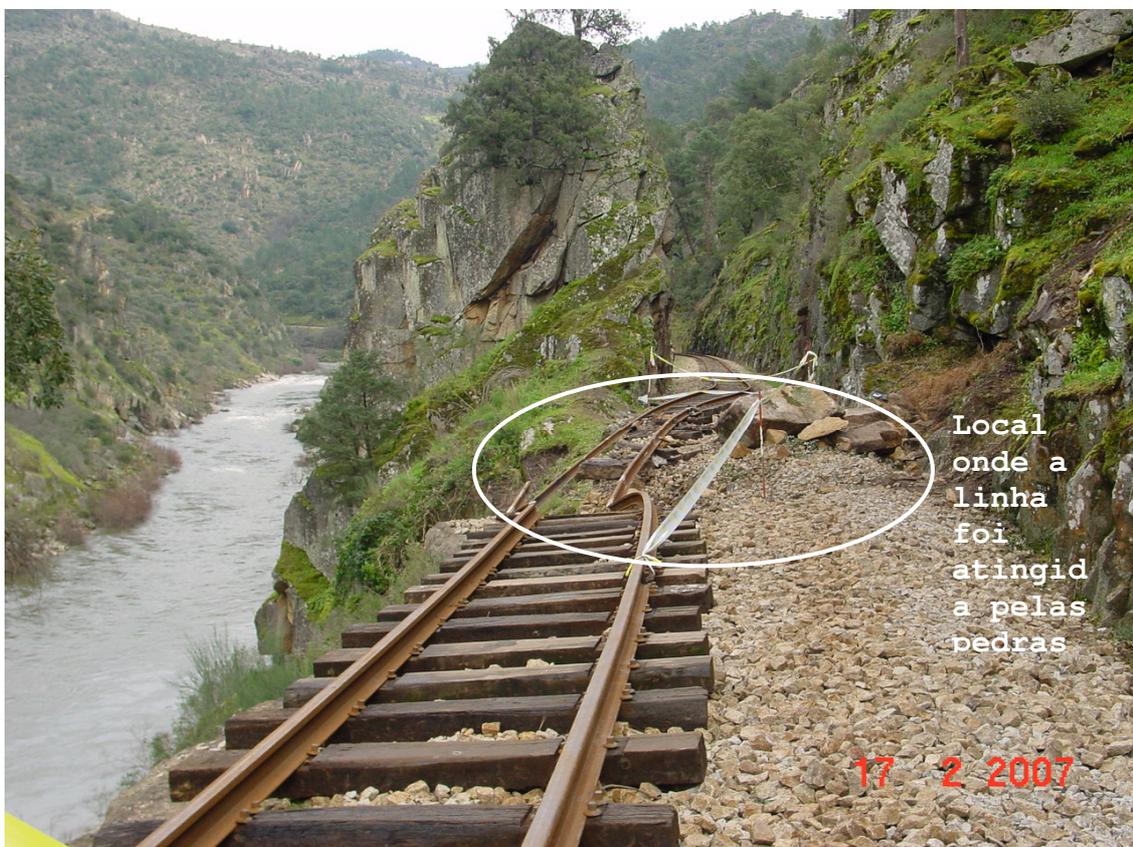
Figura 2. Local do descarrilamento

2.1.3. A Comissão de Inquérito considera possíveis duas cadeias de acontecimentos as quais se registam em 4.1. Ambas as hipóteses consideram como causa directa do acidente o desmoronamento da encosta, o qual atingiu a plataforma da via. (figura 2).

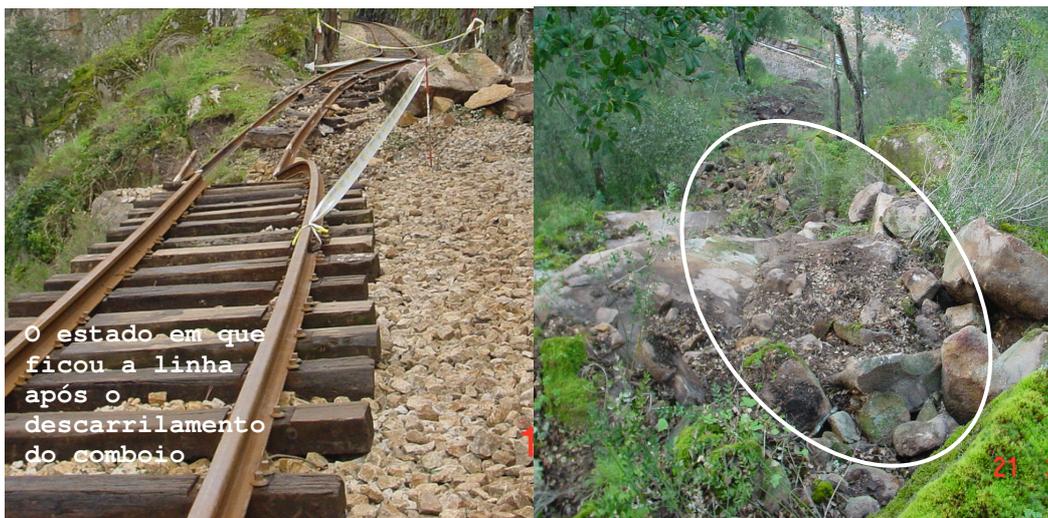
Figura 3

A linha do Tua, nas proximidades do Pk 6,900, foi atingida por um desabamento de pedras, proveniente da barreira que esta acima da plataforma da via, que danificaram a infraestrutura ferroviária, nomeadamente os dois carris. (Figura 3)

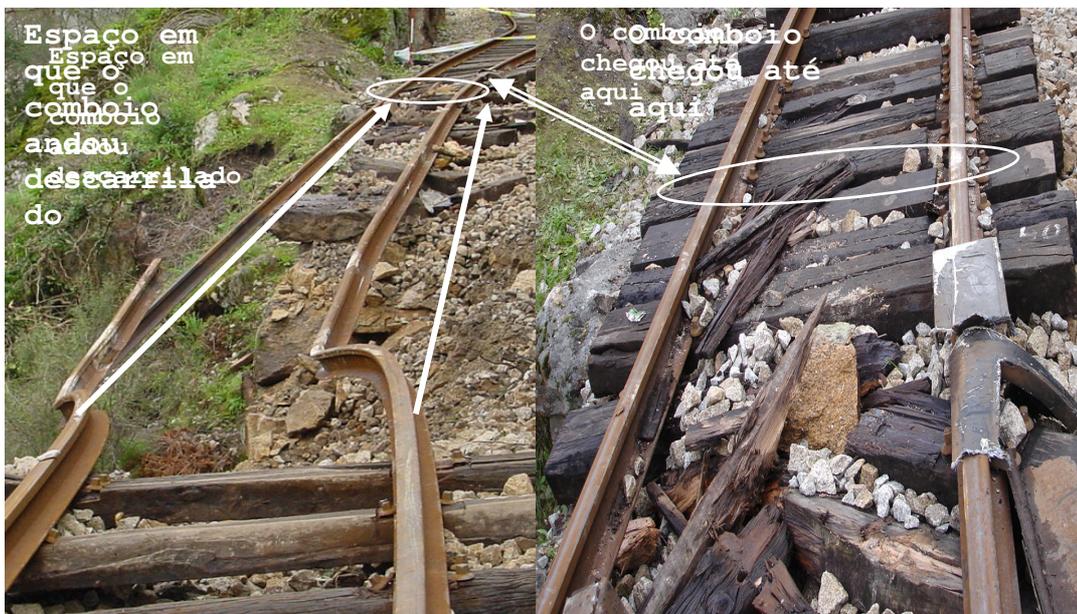
Figura 4

Segundo as marcas existentes nos carris, podemos concluir que a automotora descarrilou à passagem da zona de impacto das pedras e seguiu descarrilada até ao local onde viria a sair da plataforma da via. (Figura 4)

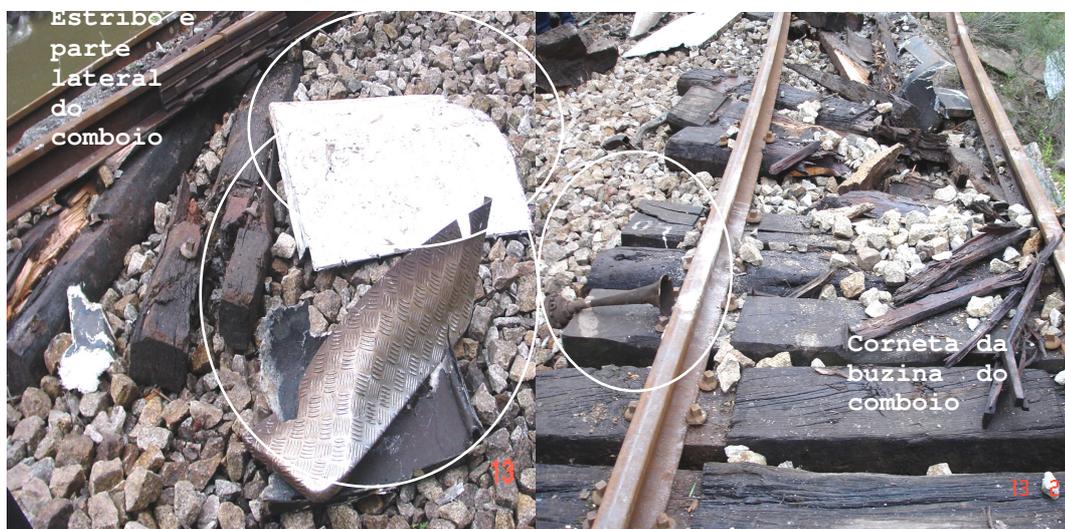
Ao longo do troço de linha em que o comboio circulou descarrilado, encontravam-se destroços da automotora. (figura 5)

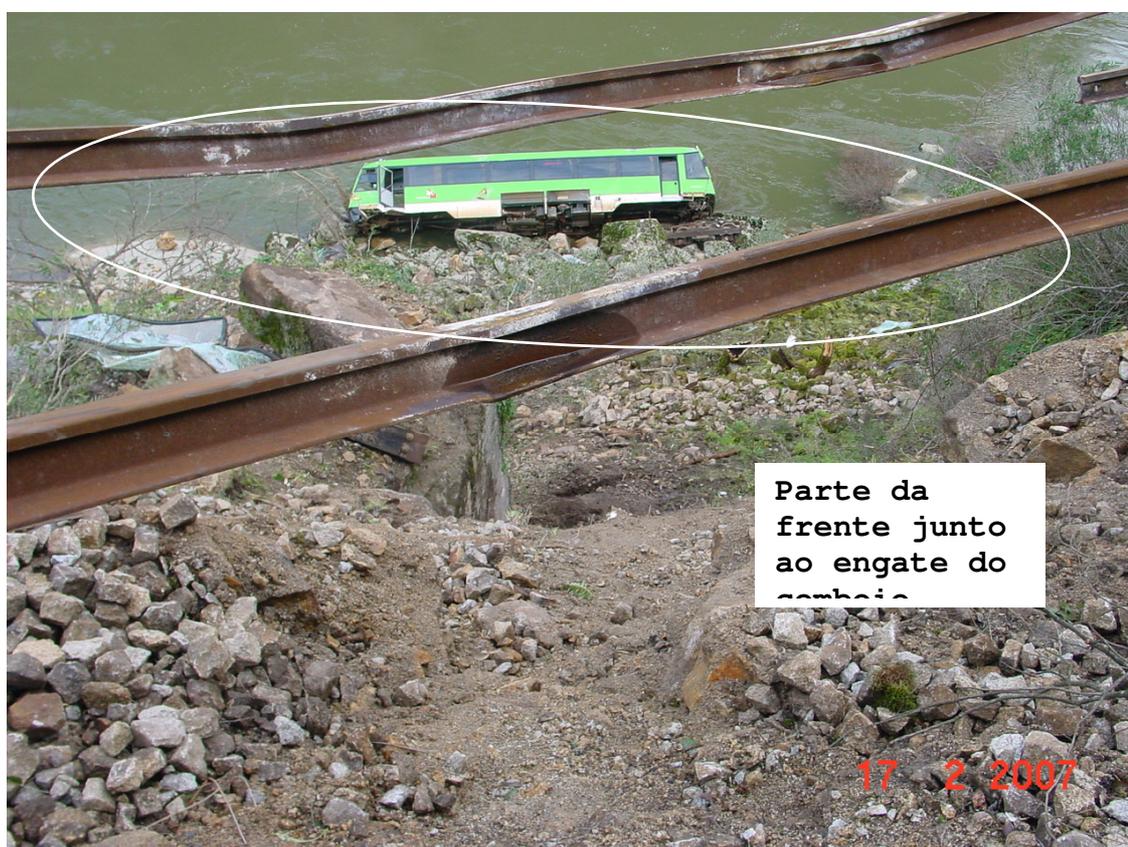
Figura 6

Após a automotora ter saído da plataforma da via, embateu em vários sítios até ficar imobilizada no leito do rio Tua. (Figura 6)

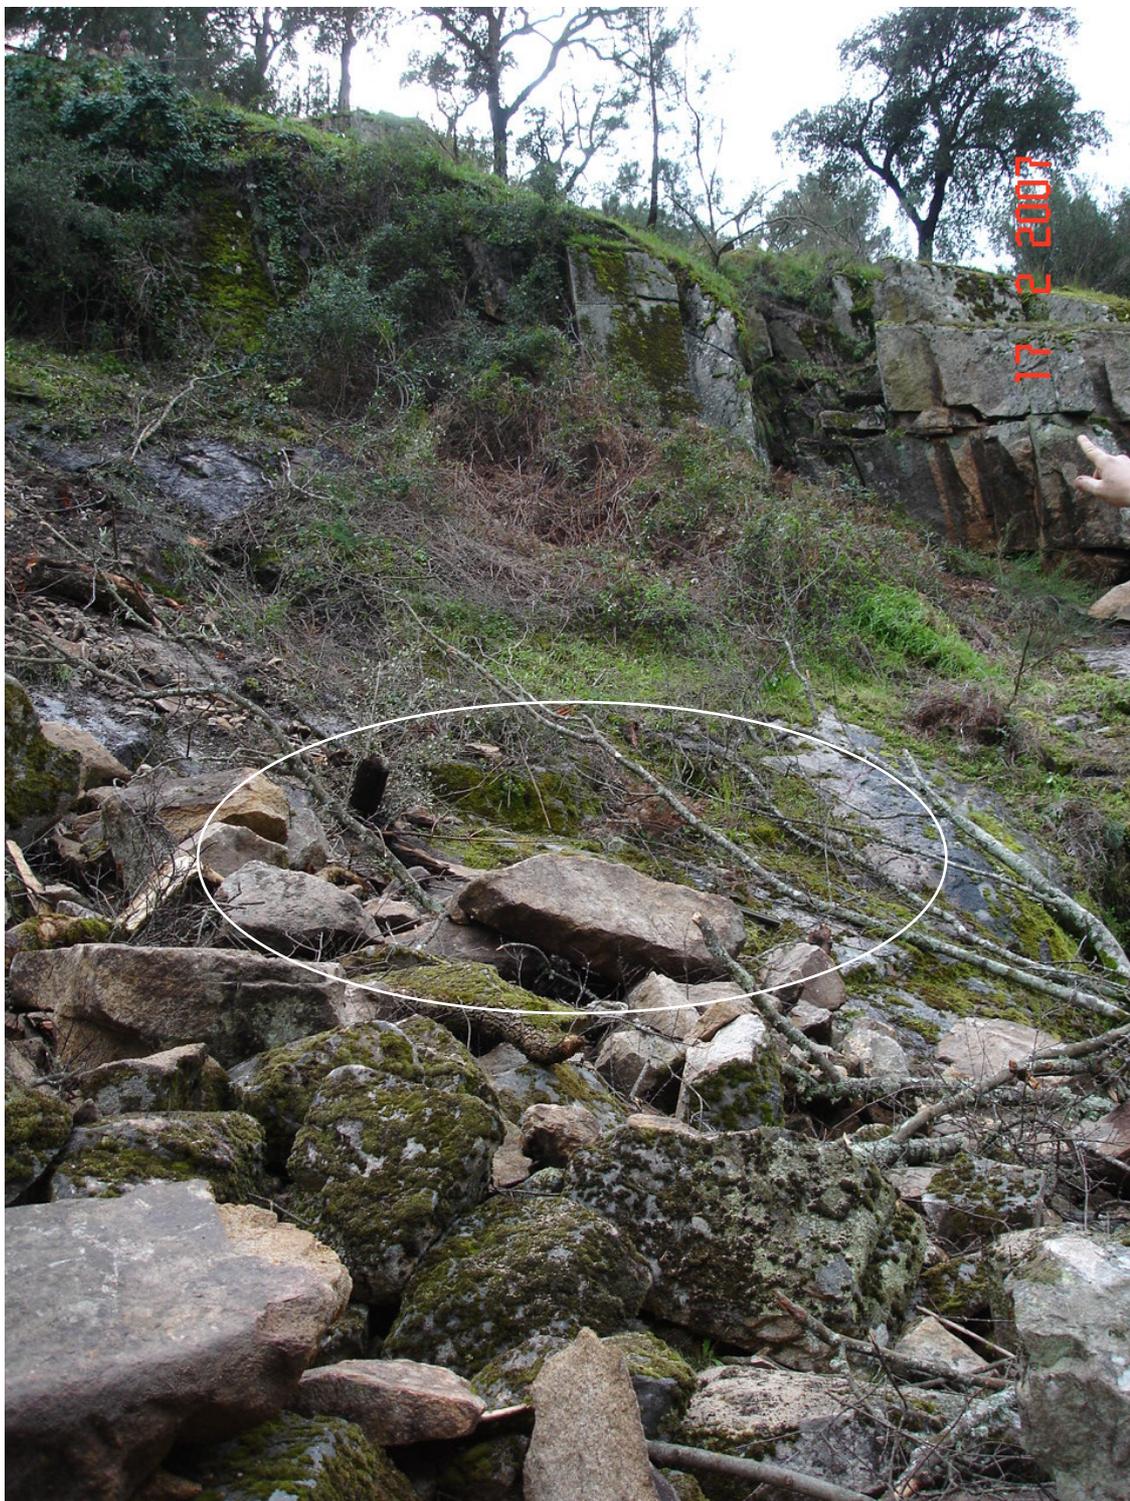
Os dois passageiros feridos foram resgatados neste local (Figura 7)
