**Acidente ocorrido na Linha Azul, no cruzamento da Rotunda dos Golfinhos com a Rua
Doutor Eduardo Torres (lado Hospital Pedro Hispano), em Matosinhos,
no dia 04 de Maio de 2008, pelas 18H31,
entre uma composição do Metro do Porto e um automóvel ligeiro de passageiros**

– Relatório Preliminar –

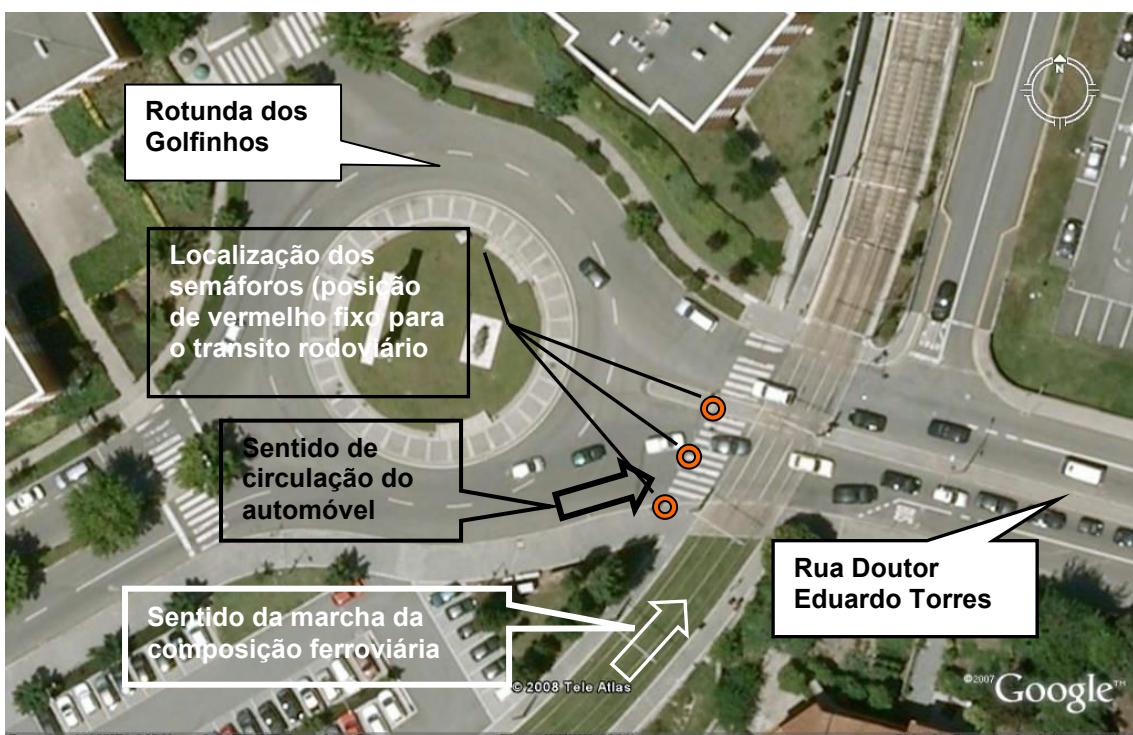
2.1.2. O automóvel ligeiro de passageiros circulava na Rotunda dos Golfinhos dirigindo-se para a Rua Doutor Eduardo Torres; ultrapassou os sinais rodoviários na posição de vermelhos - posição fechada para o trânsito rodoviário - passou a passadeira para peões e foi embater no primeiro veículo da composição dupla ferroviária. (Figura 1).

Figura 1 – Vista aérea, sentido das circulações e localização dos semáforos rodoviários (fonte: Google)

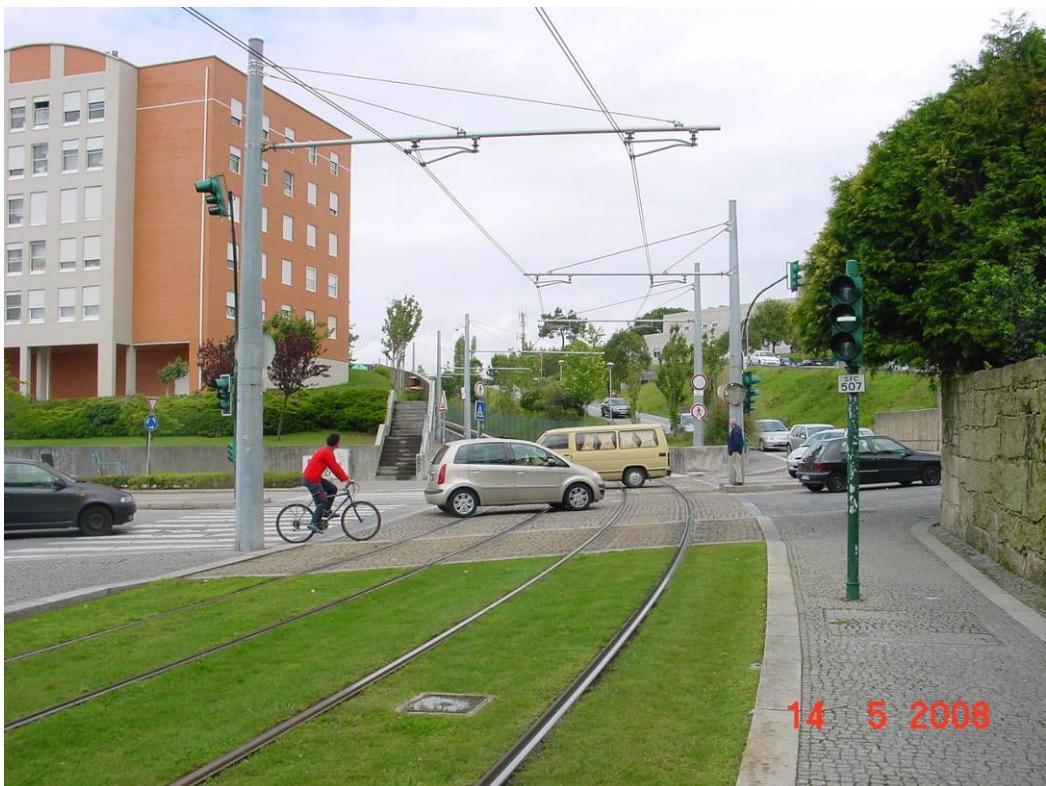
Figura 2 – Sinal Ferroviário, adjacente ao cruzamento, do lado em que o metro circulava

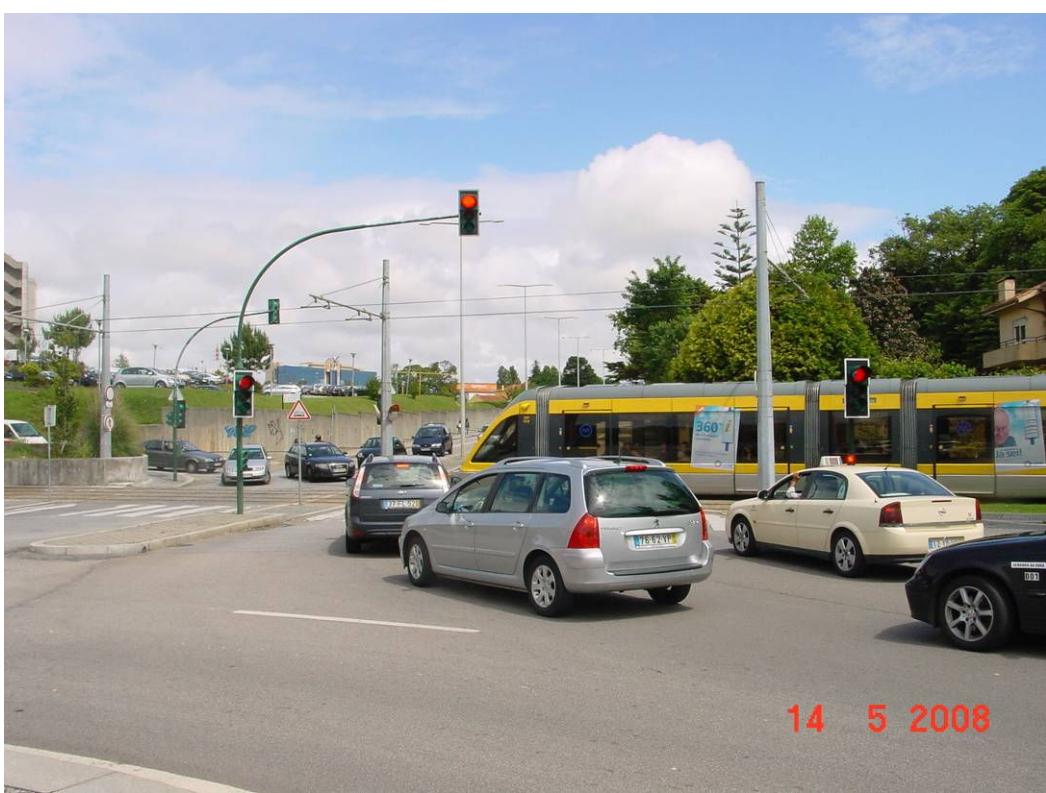
Figura 3 – Sinais rodoviários do lado em que se apresentou o automóvel ligeiro de passageiros

2.2.4. A sinalização rodoviária dependente da ferroviária: a sinalização rodoviária está por defeito na posição de amarelo intermitente; à aproximação do metro ao cruzamento, a sinalização rodoviária passa daquela posição a amarelo fixo, seguido de vermelho. Quando o sinal rodoviário está na posição de vermelho fixo, o sinal para o metro, abre, ficando o rectângulo branco, na posição vertical. Após o metro ter ultrapassado o cruzamento, liberta o circuito de via, passando os sinais rodoviários para a posição de amarelo intermitente, permitindo, assim, o trânsito rodoviário [Anexo 6].
