JB Rapport: 2007/13

## **RAPPORT OM ALVORLIG JERNBANEHENDELSE VED MOLYKKJA STASJON, EIDSVOLL – DOMBÅSBANEN DEN 31.10.2006**

Avgitt  
Desember 2007

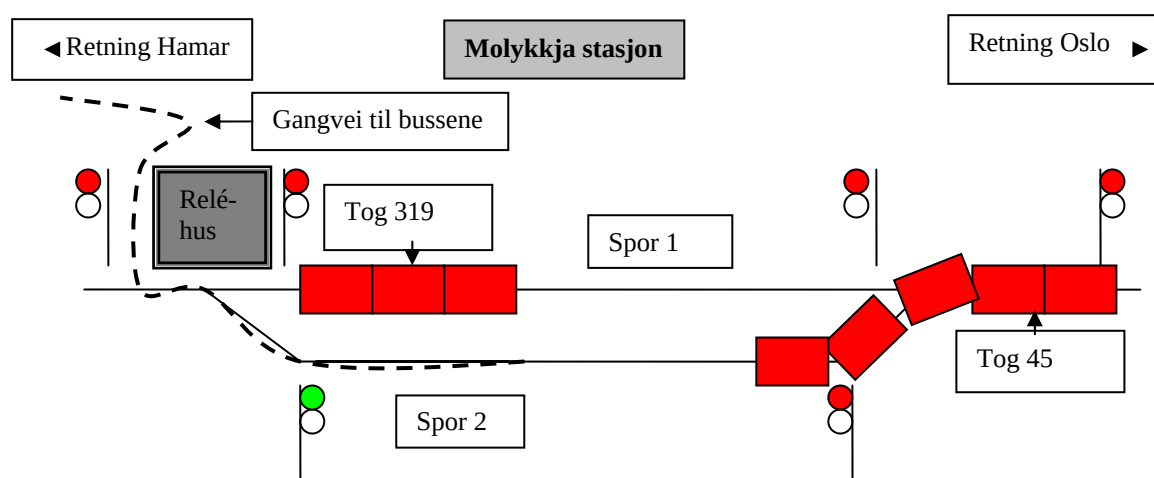
Figur 1: Skisse av situasjonen på Molykkja stasjon den 31.10.2006.

ringte og ga beskjed om at de reisende skulle evakueres over i buss og at togsettet skulle returnere til Eidsvoll for å gå i ett ordinært tog derfra, ble evakuering iverksatt uten at gjeldende sikkerhetsprosedyrer ble fulgt. De reisende ble vist vei fra toget og opp til gamle E6 og inn på busser som ventet der. Da de siste reisende og personale fra togbetjeningen befant seg i spor 2 ankom tog 45 Molykkja med kjøretillatelse for å passere stasjonen gjennom spor 2. Lokomotivfører i tog 45 reduserte hastigheten til godt under maksimal hastighet da han nærmet seg spor 2. Han fikk øye på reisende og uniformerte personer i sporet og ga umiddelbart signal "tog kommer" og innledet nødbrems på toget. Toget stoppet ca 30 meter fra de reisende. Ingen ble skadet ved denne hendelsen.

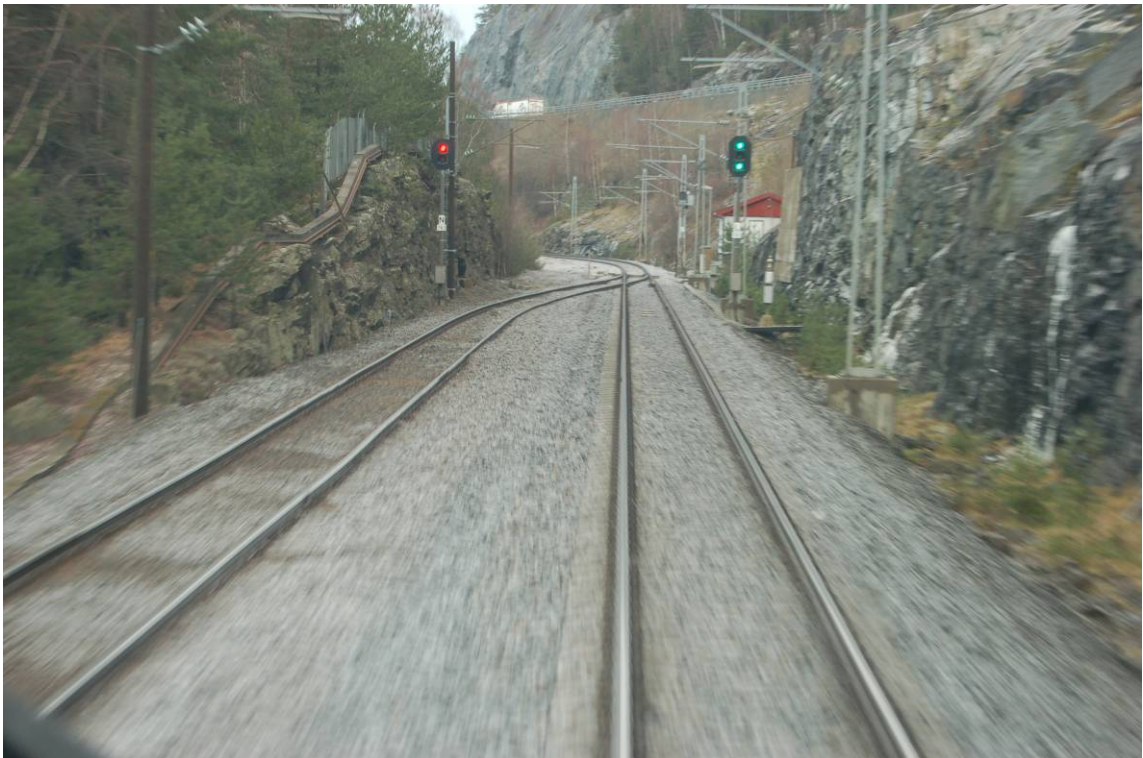
Molykkja stasjon ligger mellom Minnesund og Morskogen stasjoner på Dovrebanen. Stasjonen er anlagt som en kryssingsstasjon og er ikke tilrettelagt for håndtering av reisende siden det ikke er plattformer til sporene. Atkomst til stasjonen er fra gamle E6 og ned en bratt bakke til stasjonens nordre ende hvor reléhuset ligger.

Figur 3: Molykkja stasjon sett fra sør mot nord.

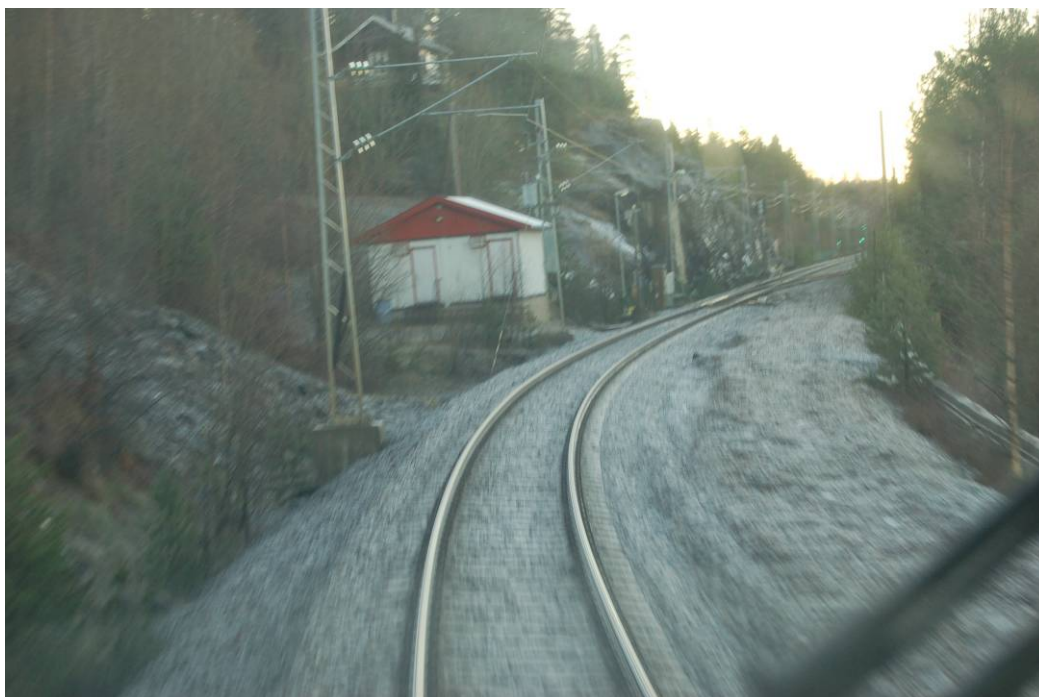
Ved denne hendelsen var det tilfeldigheter som gjorde at ingen personer ble drept i og med at flere reisende befant seg i spor 2 på Molykkja stasjon samtidig som et tog kjørte inn på stasjonen med kjøretillatelse igjennom stasjonen i spor 2. For de reisende var det krevende å gå i snøslapset og pukken i jernbanesporet, bærende på bagasje. Ingen forventet at det kunne komme tog, og oppmerksomheten var rettet mot det å komme seg opp til bussen.

Høyeste tillatte kjørehastighet i spor 2 er 60 km/t. Det var heldig at lokomotivføreren i det passerende toget var på vakt og reduserte hastighet ekstra før passeringen av Molykkja stasjon. Dette gjorde at han rakk å ta nødbrems, gi signal "tog kommer" og få stoppet toget da han så personer i sporet. Ved å bruke formelen ( $s = \frac{1}{2}(v:3,6)^2:1$ ), sette retardasjonen til 1 og se bort fra tilsetningstiden får vi at toget, ved en hastighet på 50 km/h, hadde en bremsestrekning på litt under 100 meter. Dette er en meget kort bremsevei for et tog.

*Figur 5: Bilder viser innkjøringen til Molykkja stasjon fra nord mot sør, reléhuset. Veien som ble benyttet til å evakuere de reisende starter på denne siden av reléhuset og går videre opp i en kurve til høyre bak huset. (Se også figur 1)*

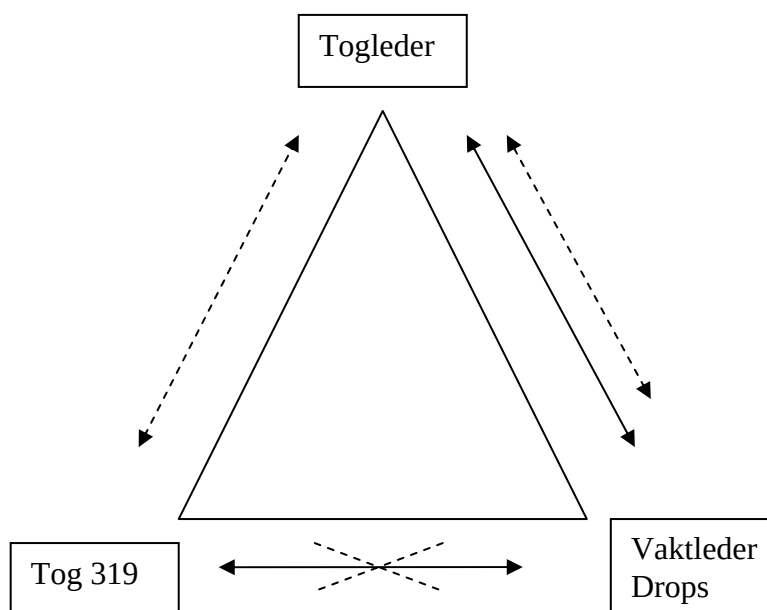
Ved denne hendelsen oppstod det et uheldig trekantsamband mellom togleder, vaktleder Drops og lokfører tog 319. Mye av informasjonen om togfremføringen gikk direkte mellom vaktleder Drops og lokfører tog 319, og ikke mellom togleder og lokfører 319 slik den skal. Meldingen fra vaktleder Drops til lokomotivføreren hvor det ble opplyst at vaktleder hadde blitt enig med togleder om at toget skulle innstilles fra Molykkja,

returnere til Eidsvoll og at de reisende skulle evakueres over i busser kan ha gitt inntrykk av at togleder hadde gitt klarsignal for evakuering og sperret strekningen.

Figur 3: Viser hvordan informasjonsflyten fungerte ved avvikshåndteringen den 31.10.2007 mellom tog 319, togleder og vaktleder Drops (hel linje). Stiplede linjer viser hvor kommunikasjonslinjen om togfremføringen burde gått og hvor den også burde vært avskåret.

Det er havarikommisjonens inntrykk at de forskjellige kommunikasjonskanalene var med på å skape misforståelser og derigjennom ble en del av årsaksbildet. Havarikommisjonen mener det er viktig at det skilles mellom informasjon knyttet til togfremføringen og informasjon relatert til materiell- og personell disponeringer. Alt som ble gjort ved denne hendelsen ble gjort i beste mening og var gjort for å lette situasjonen og bistå både personalet og de reisende. Det er allikevel avgjørende at kommunikasjonen som gjelder togfremføring kun skal foregå mellom togleder og lokomotivfører.

Trekantsambandet som ofte etableres ved avvikshåndteringer bør gjennomgås for å sikre at det skilles mellom informasjon fra togleder som gjelder togfremføringen og annen informasjon relatert til personell- og materiell disponering. Det er meget viktig at kommunikasjonen angående togfremføring foregår mellom togleder og lokomotivfører. Meldingen fra vaktleder Drops til lokomotivføreren hvor det ble opplyst at vaktleder hadde blitt enig med togleder om at toget skulle innstilles fra Molykkja, returnere til Eidsvoll og at de reisende skulle evakueres over i busser kan ha gitt inntrykk av at togleder hadde gitt klarsignal for evakuering og sperret strekningen.
