DE ONDERZOEKSRaad  
VOOR VEILIGHEID

## **METROBRAND EN METROBOTSING, AMSTERDAM**

20 FEBRUARI 2010

Den Haag, april 2011

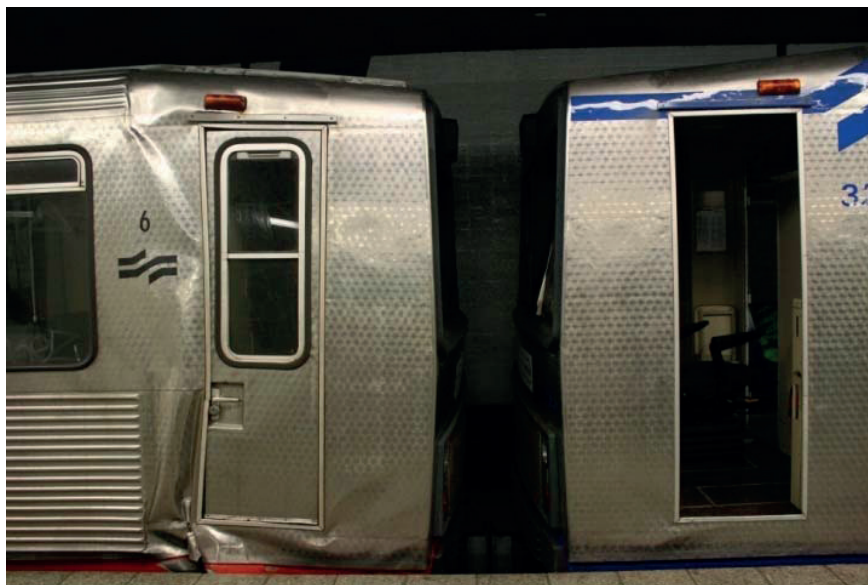
Bij de botsing op metrostation Wibautstraat zijn 31 personen licht gewond geraakt. Tien personen zijn voor onderzoek en/of behandeling overgebracht naar een ziekenhuis, waaronder de bestuurder van de botsende metrotrein. Daarnaast heeft het voorval geresulteerd in zware schade aan beide metrotreinen. Beide treinstellen van de botsende metrotrein en het achterste treinstel van de aangereden metrotrein, zijn dusdanig beschadigd geraakt dat deze buiten dienst zijn gesteld. Het voorste treinstel van de aangereden metrotrein is na de botsing weer in dienst genomen. De schade aan de infrastructuur was beperkt. Figuur 4 toont de schade aan beide metrotreinen.

*Figuur 4 Schade aan treinstel M006 van de aangereden metrotrein (links) en treinstel M032 van de botsende metrotrein (rechts) [bron: KLPD].*

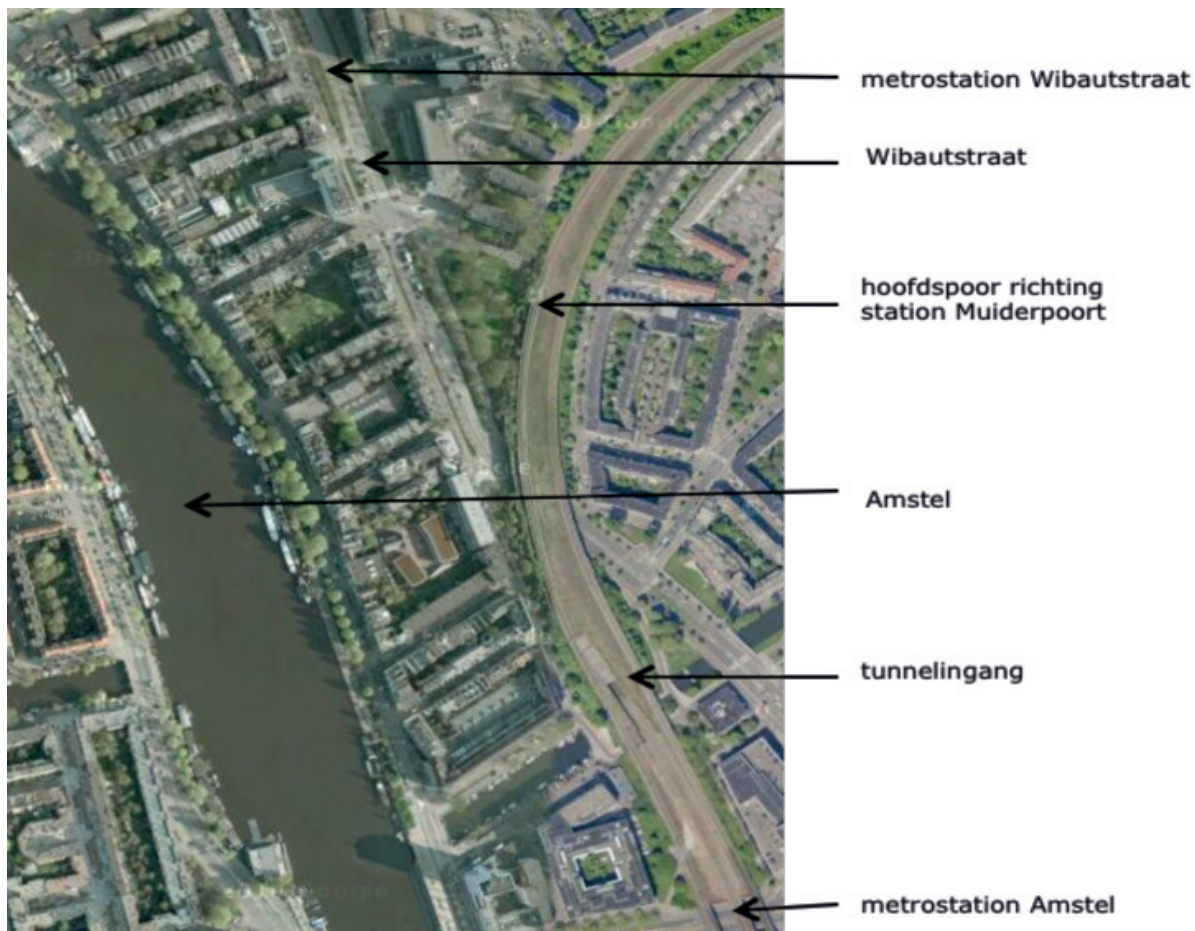
Na het tweede voorval is door diverse partijen, waaronder de Onderzoeksraad voor Veiligheid, onderzoek ter plaatse verricht. Daarbij is op diverse plekken op het baangedeelte tussen de flenssmeerinstallatie en metrostation Wibautstraat (de ongevallocatie) gladheid geconstateerd. Om te onderzoeken of gladheid van de baan een rol heeft gespeeld in de toedracht van de botsing, heeft de Onderzoeksraad besloten gladheidsmetingen te laten verrichten op het baangedeelte tussen metrostation Amstel en metrostation Weesperplein. De metingen zijn in de avond van 20 februari 2010 verricht. Uit de resultaten bleek dat het baangedeelte tussen de locatie van de flenssmeerinstallatie en metrostation Wibautstraat zodanig glad was, dat het van invloed was op het rem- en tractiegedrag van metrotreinen. Op de wielflenzen van de botsende metrotrein is na de botsing een bovenmatige hoeveelheid vet aangetroffen.

*Figuur 6 Ongevallocatie botsing [bron: Google Maps].*
