Statens  
Havarikommisjon  
for Transport

JB 2019/05

## RAPPORT OM TJUVBREMS OG SKOGBRANN MELLOM SANDERMOSEN OG HAKADAL, GJØVIKBANEN, TOG 85811 DEN 1. JULI 2018

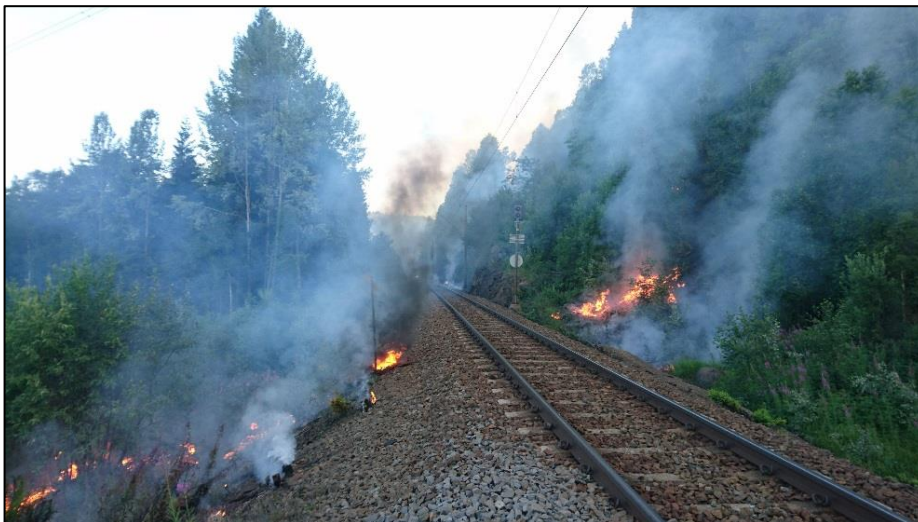
Figur 2: Noen av brannene som ble antent. Foto: Baard Johansen, NRK

Toget antente flere branner på begge sider av Gjøvikbanen. Disse utviklet seg i varierende grad til større branner fra km. 12 mellom Kjelsås og Sandermosen stasjoner til ca. km 32 ved Hakadal stasjon.

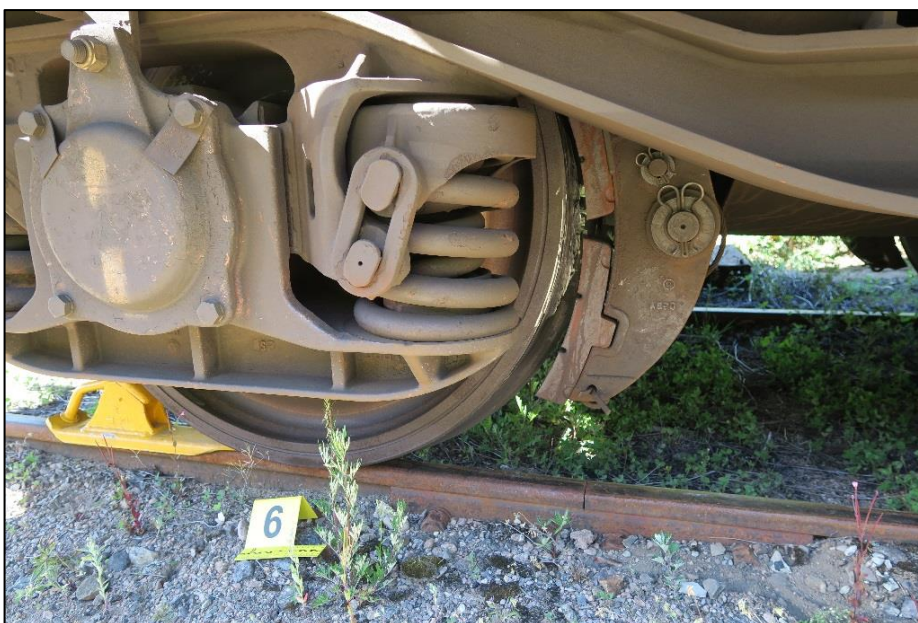
Figur 3: Et av hjulene som hadde tjuvbremser. Foto: SHT

Involvert vogn Sdggmrs 33 76 4955 020-5 fikk skader på 4 hjul, bremseklossholdere og bremsebommer.

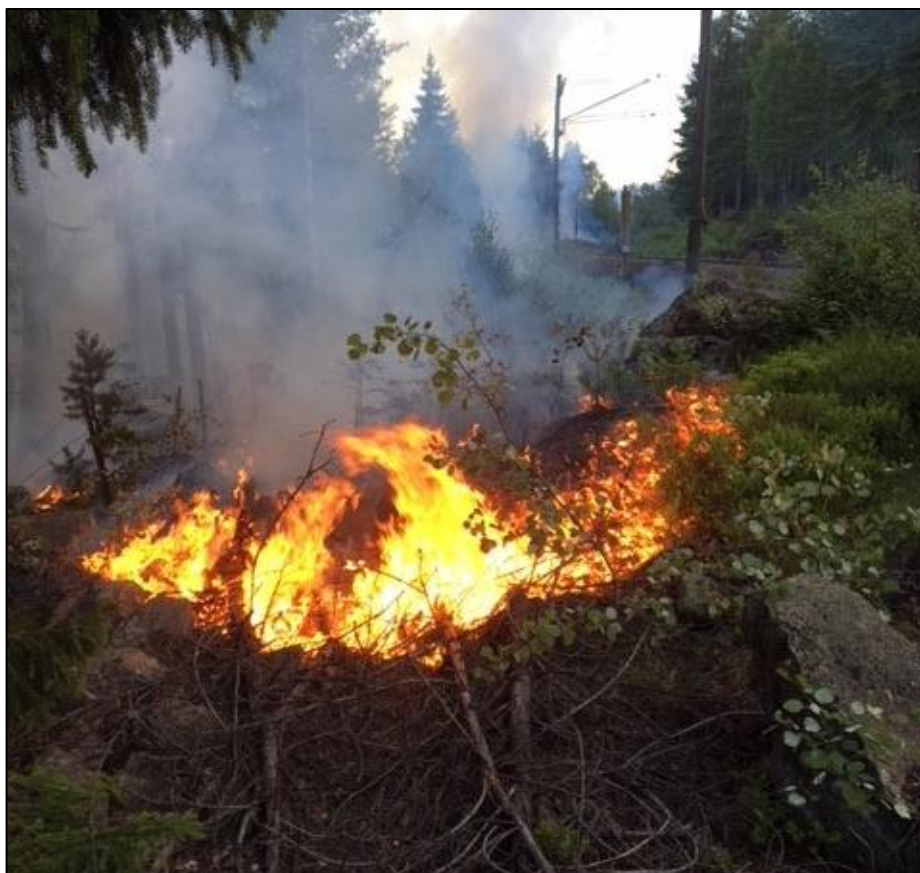
Figur 4: Et av flere brannsteder. Foto: Linn Aabel

Ved bruk av knuseaggregat «knuses» vegetasjonen med kjetting, eller den blir kappet med «slagkniver». Vegetasjonen som kappes ned blir liggende igjen langs sporet. Havarikommisjonen mener det er viktig at dette ryddes bort fra sporet, og at kvist og kvast fjernes. Sommeren 2018 var uvanlig varm og tørr, og det ville ikke oppstått brann i dette tilfellet om det hadde vært regn og fuktig på bakken. Havarikommisjonen mener at brannene som oppstod understreker viktigheten av at Bane NOR gjennomfører regelmessig rydding av vegetasjon langs sporet. Det er viktig at ballasten regelmessig sprøytes med plantevernmidler, og at kant og skråning til sporet renskes for vegetasjon.

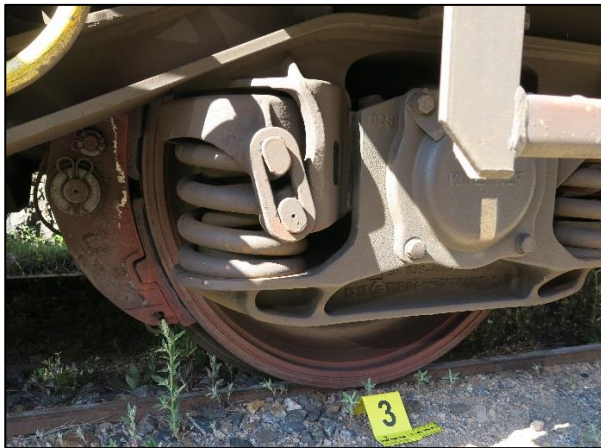
Ved innledning av undersøkelsen hadde vognen stengte styreventiler i begge ender (vognens A-ende og B-ende). Det antas at disse har vært stengt siden vognen ble satt ut fra tog 85811 den 1. juli på Hakadal stasjon. Det var tegn til at hjul 3, 4, 5, og 6 hadde

vært varme. Bremsklossene av støpejern var i varierende grad blitt slitt, fra halvslitte (figur 6), til helt nedslitte (figur 7).

Figur 6: Slitte bremsklosser. Foto: SHT
