Statens  
Havarikommisjon  
for Transport

# RAPPORT

JB 2018/01

## RAPPORT OM PERSONULYKKE PÅ HOLSTEIN T-BANESTASJON 2. FEBRUAR 2017

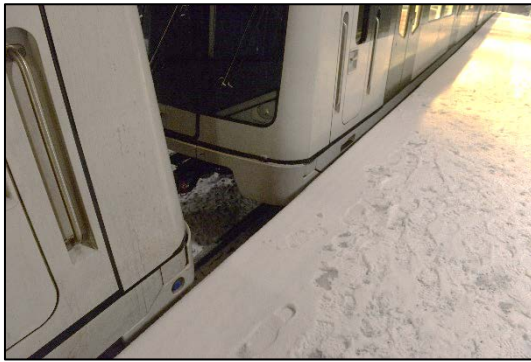
T-banetoget bestod av to 3-vogns togsett som var koblet sammen, og jenta falt ned i mellomrommet hvor togsettene er koblet sammen (se figur 6).

Jenta som omkom i ulykken falt ned mellom toget og plattformen i åpningen hvor togsettene er koblet sammen (mellom vogn 3 og 4 i figur 5). Toget var i ferd med å forlate stasjonen, og var i bevegelse da ulykken skjedde. Nøyaktig plassering hvor jenta falt ned er ikke kjent. I følge vitner havnet foten først mellom vogn nr. 3 og plattformkanten, og deretter falt hun ned i sporet. Den største åpningen på et 6-vognssett mot sporet er ved sammenkoblingen mellom togsettene. Åpningen mot sporet mellom vognene er litt mindre, men stor nok til at en voksen person kan falle ned i sporet.

Figur 6: Sammenkoblingen mellom togsettene. Foto: SHT

The Accident Investigation Board Norway recommends that the Norwegian Railway Inspectorate follow up Sporveien T-banen AS's further work to consider measures on train sets to reduce the risk of persons falling between the train and the platform.

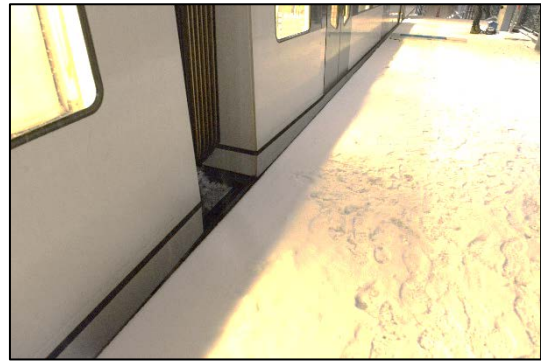
Figur 7: Sammenkobling mellom vognene. Foto: SHT

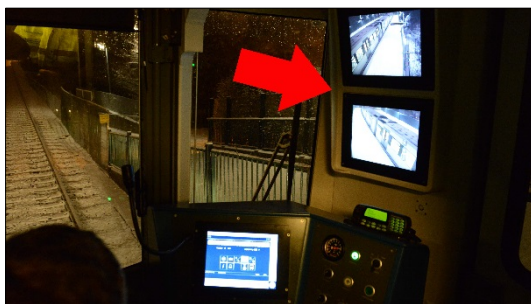
Togsidedekameraet aktiveres normalt i forbindelse med dørfrigivingssignal som styres av togfører. Ved behov kan også fører aktivere togsidedekamera via en egen bryter uavhengig av dørfrigivingssignalet.

Figur 8: Monitører fra togsidedekamera i førerrommet. Foto SHT

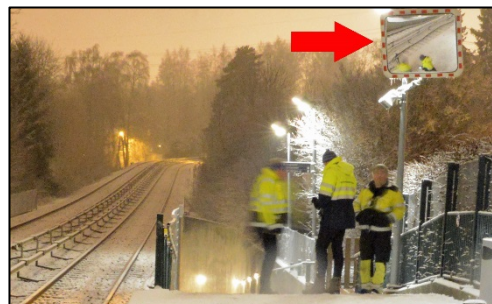
Figur 9: Speil på Holstein T-banestasjon. Foto: SHT

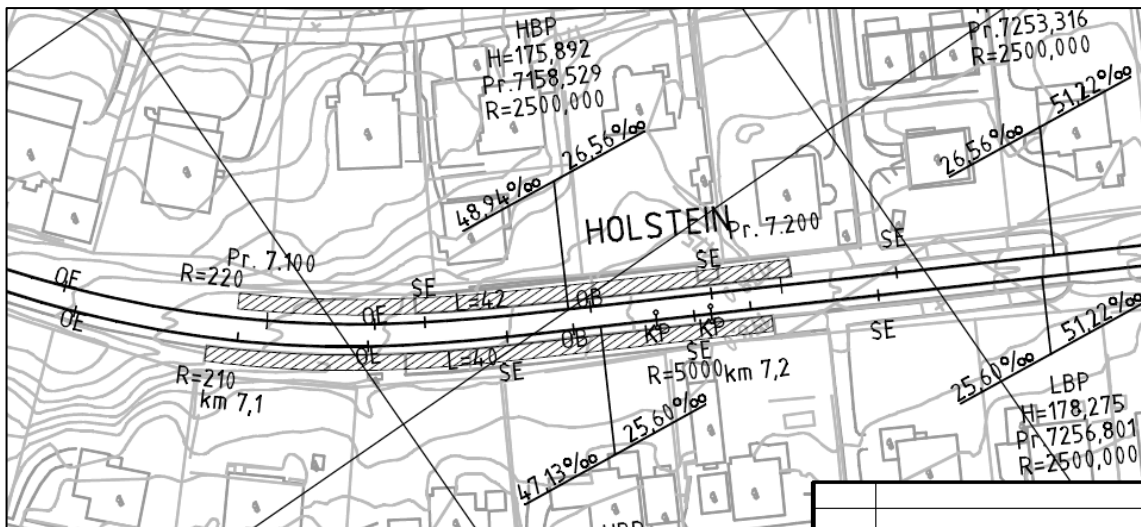
Stasjonen er ca. 110 meter lang og har en kurveradius på 210 meter ved starten av plattformen før den retter seg ut til en kurveradius på 5000 meter. Det er relativt stor stigning ved starten av plattformen med 47,13 ‰, og flater deretter ut til en stigning på 25,6 ‰ ved enden av plattformen.

Figur 10: Utsnitt fra plan- og profiltegningen av Holstein stasjon. Kilde: Sporveien T-banen AS

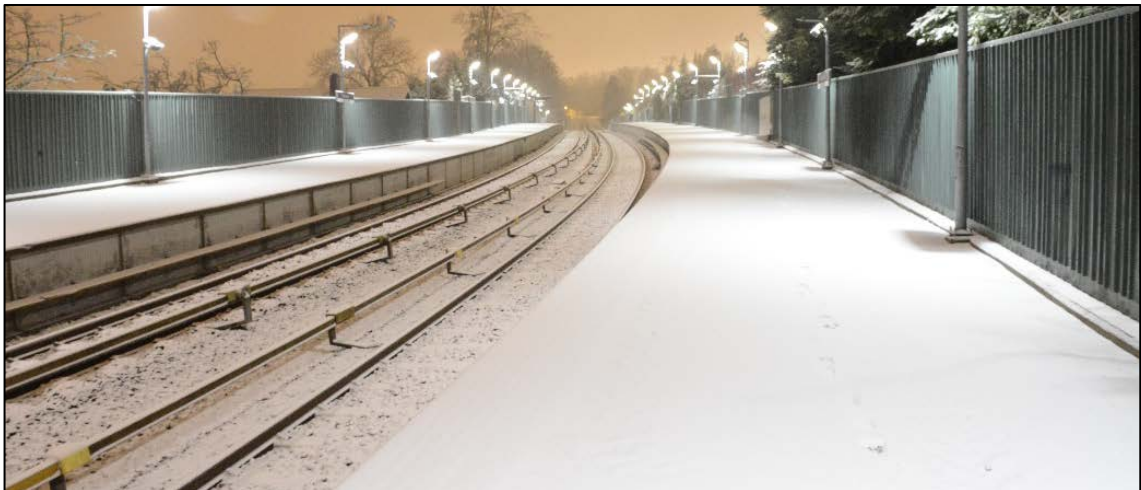
Figur 11: Holstein stasjon ulykkesdagen, retning mot Sognsvann. Foto: SHT

Sikkerhetssonen er 0,5 meter og markert med en heltrukket gul linje langs plattformen. På ulykkesdagen var plattformen dekket av et tynt lag med snø. Tidligere samme dag var det strødd, og det lå derfor et lag med grus under snølaget.

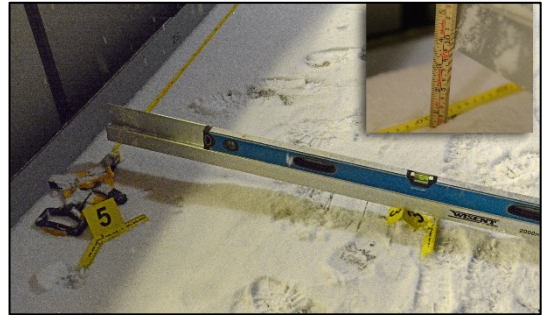
Havarikommisjonen var på ulykkesstedet samme dag som ulykken skjedde og gjorde undersøkelser. Toget som var involvert i ulykken ble kjørt tilbake til Holstein etter ulykken, og plassert slik det normalt skal være ved stopp. Det var snø på ulykkestidspunktet, men Havarikommisjonen opplevde ikke plattformen som glatt. Det var strødd tidligere på dagen, og dette ga ekstra feste. Plattformen har et fall mot sporet, og Havarikommisjonen gjorde en enkel måling av dette ved hjelp av en rettholt på 2 meter og vater (se figur 13). Målingen viste at det var 92 mm fra plattformkanten opp til rettholten, noe som gir en vinkel på  $2,63^\circ$  og helling på 4,6 % mot sporet.

Figur 13: Måling av fall på plattformen. Foto: SHT

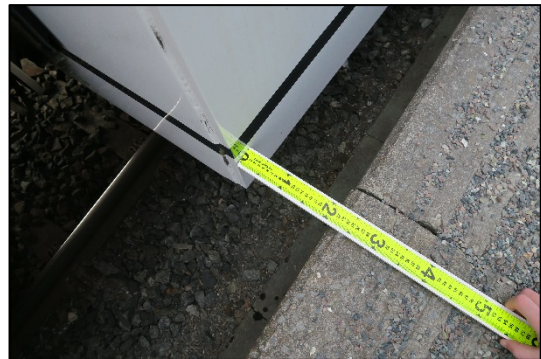
Tirsdag 4. april målte Havarikommisjonen avstanden mellom vognsiden og plattformen på Holstein T-banestasjon ved normal trafikk. Avstanden ble målt ved vogn 3 til 160 mm ved dørene, og 220 mm ved enden av vognen.

Figur 16: Avstand ved enden av vognen ble målt til 220 mm mellom plattform og MX 3000 på Holstein T-banestasjon. Foto: SHT

Havarikommisjonen mener at Sporveien T-banen AS må sikre at avstanden mellom togsiden og plattformkanten er så liten som mulig, og sørge for at ekstrakontrollen i desember 2017 følges opp dersom det avdekkes avvik.

The Accident Investigation Board Norway recommends that the Norwegian Railway Inspectorate follow up that Sporveien T-banen AS has the distance between the train and the edge of the platform under control and that it is kept to a minimum.

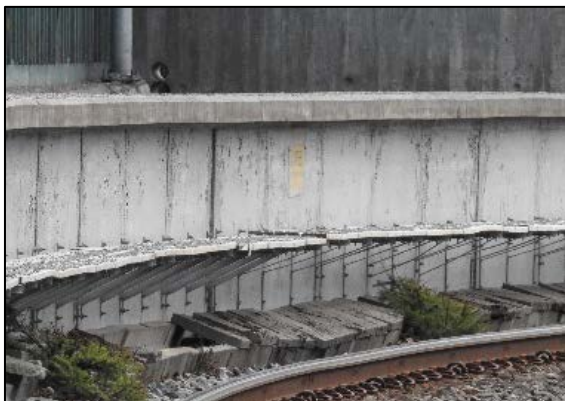
Den delen av stasjonen som ligger i kurve har påmontert «nedfallssikring» ettersom avstanden mellom tog og plattform blir større i kurve. Hensikten er å kunne redusere faren for å falle ned i sporet, dersom noen trækker mellom toget og plattformkanten. Det er i underkant av 700 mm fra plattformkanten og ned til «nedfallssikringen» på Holstein stasjon. Ulykken skjedde på den rette delen av plattformen, og her er det ikke montert nedfallssikring, da avstanden mellom tog og plattform er vesentlig mindre.

Figur 18: Nedfallssikring i kurven på Holstein T-banestasjon. Foto: SHT

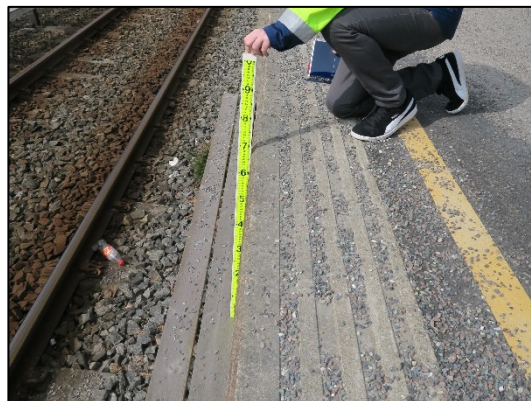
Figur 19: Nedfallssikring på Holstein T-banestasjon. Foto: SHT

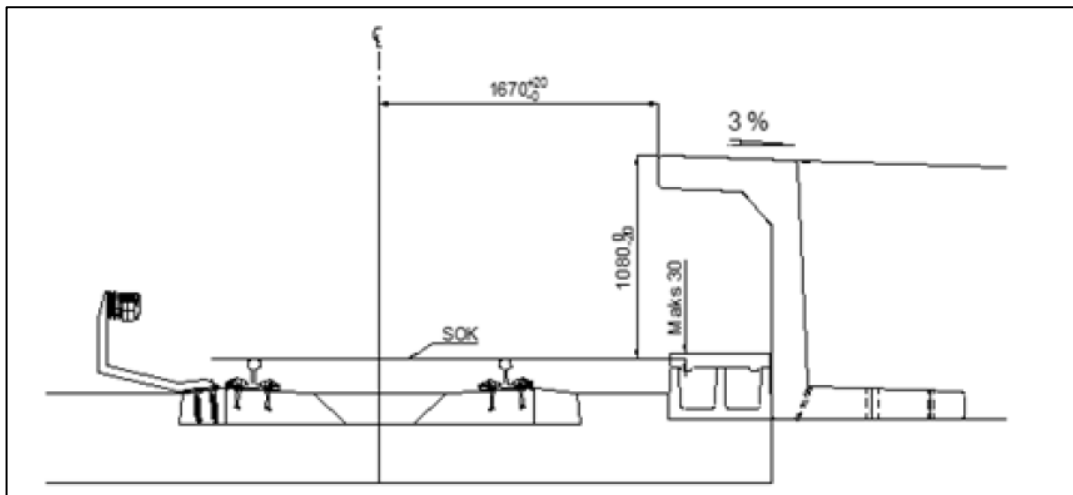
Figur 20: Prosjektering og bygging av plattform etter dagens krav. Kilde: Sporveien T-banen

Avstand spormidtt til plattformkant på rettlinje målt horisontalt skal være 1670 mm, hvor godkjent byggetoleranse er på +20 mm. Det er ikke tillatt med mindre avstand enn 1670 mm.

Den dimensjonerende bredden på T-banemateriell (passasjer- og arbeidstog) er 3200 mm. Bredden på T-banetog av typen MX3000 er 3156<sup>1</sup> mm, og dette vil da gi en avstand mellom tog og plattform på 92 mm (1670 mm – 3156/2 mm).

I kurver skal det regnes med tillegg for kurveutslag og eventuelt tillegg eller fratrekk for overhøydeutslag. Det er også flere toleransegrenser for spor, plattform og togmateriell som påvirker avstanden mellom tog og plattform. Dette gir i disse tilfellene en akseptabel avstand mellom tog og plattform som er større enn 92 mm.
