Statens  
Havarikommisjon  
for Transport

# RAPPORT

JB 2019/01

## RAPPORT OM PERSONULYKKE VED ALNA HOLDEPLASS PÅ HOVEDBANEN 2. MARS 2018

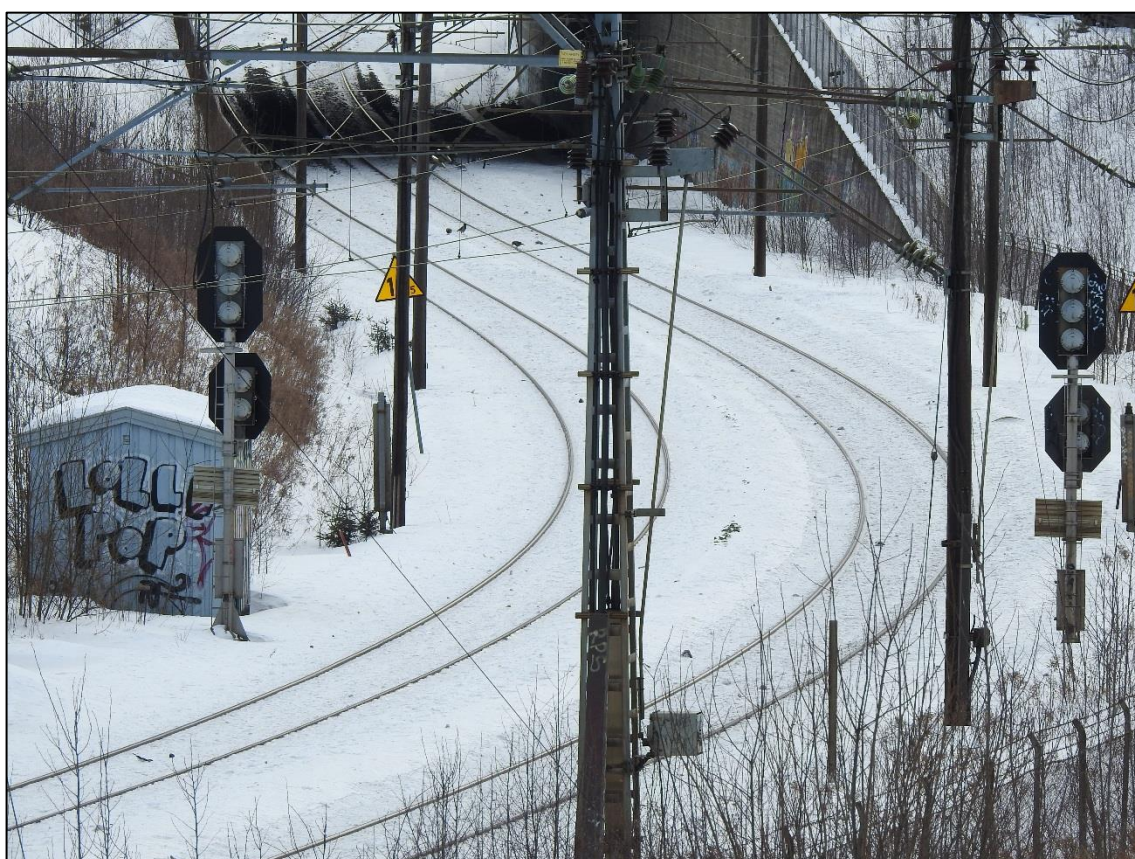
Figur 2: Kulvert retning Oslo S. Foto: SHT

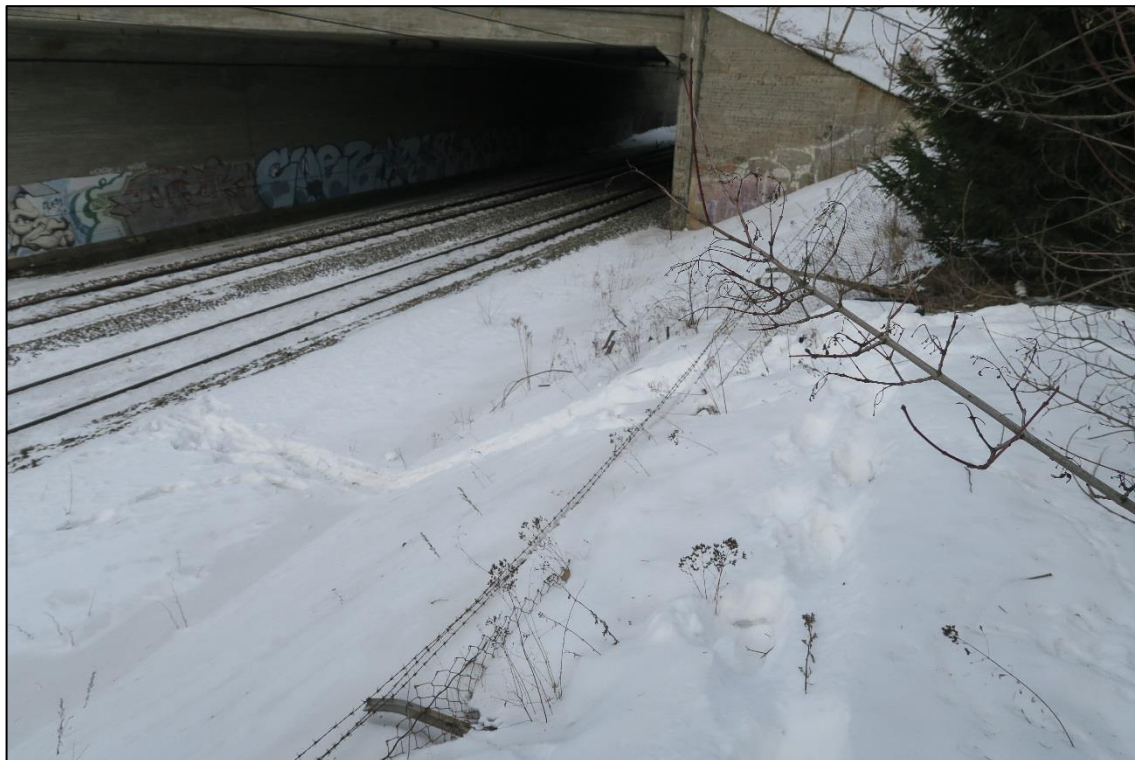
Gjerdet var veltet ved stedet, og det ble funnet fotspor ned mot sporet som viser at stedet benyttes for å få tilkomst til området. Snø som har lagt seg over gjerdet tyder på at det har ligget veltet en stund i forkant av ulykken, se figur 5.

Figur 5: Nedtråkket gjerde mellom Hovedbanen og parkeringsplass. Foto: SHT

Mellom parkeringsplassen, der de omkomnes bil stod parkert, og jernbanen var det et nedtråkket gjerde. Mengden snø over gjerdet viser at gjerdet har ligget veltet en stund før ulykken. Stedet er ingen naturlig snarvei for å krysse jernbanen.

Havarikommisjonen mener at gjerder må vedlikeholdes for å opprettholde sin funksjon for å markere Bane NOR sin eiendom og hindre adgang for uvedkommende.
