Statens  
Havarikommisjon  
for Transport

# RAPPORT

JB 2018/07

## RAPPORT OM AVSPORING VED SVORKMO STASJON PÅ THAMSHAVNBANEN 3. OKTOBER 2017

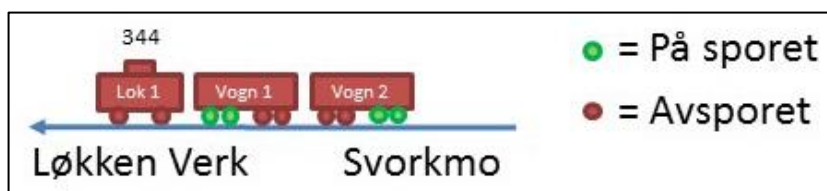
Toget hadde kjørt fra Løkken stasjon til Svorkmo stasjon der det snudde, før det kjørte mot Løkken stasjon igjen. Ca. 300 meter etter avgang fra Svorkmo stasjon sporet toget av med begge akslinger på lokomotivet, bakre boggi på første passasjervogn og fremste boggi på bakre passasjervogn. Toget hadde da en hastighet på ca. 30 km/t. Oversikt over togets sammensetning og avsporede aksler er vist i figur 1.

Figur 1: Oversikt over avsporede akslinger. Illustrasjon: SHT

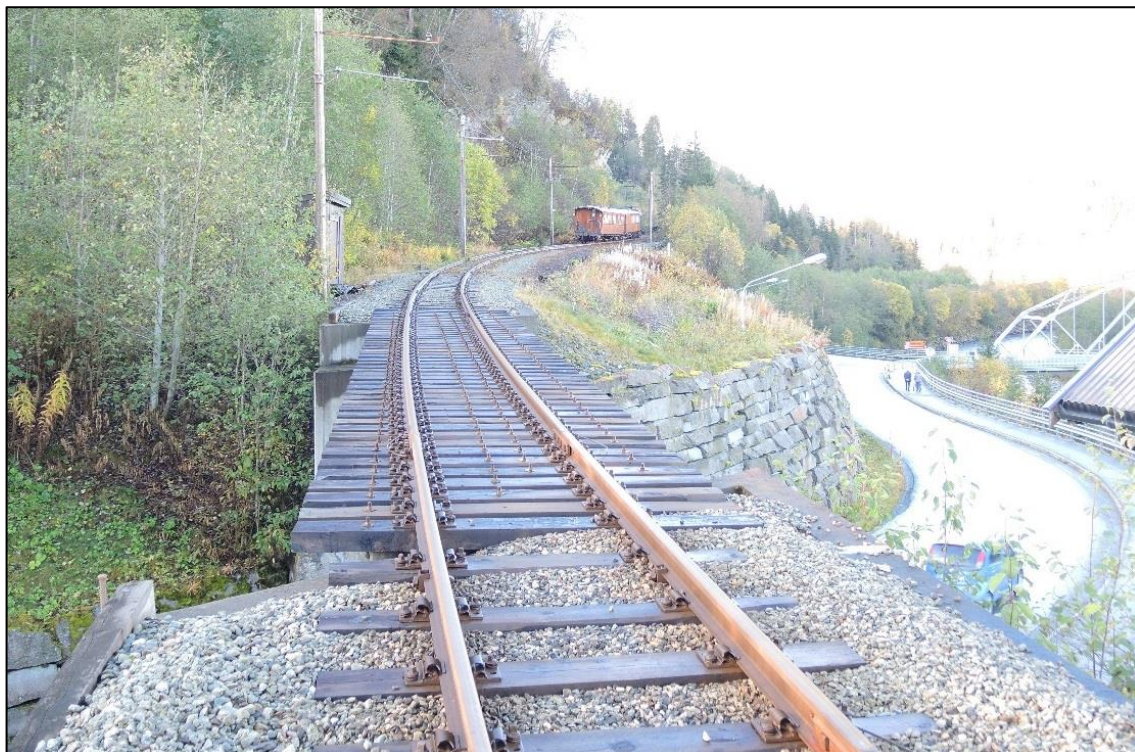
Før toget sporet av merket fører et dunk i lokomotivet. Fronten dreide så mot venstre i kjøreretningen, før han igjen merket et nytt dunk. Hjulene på venstre side hadde klatret over skinnegangen, slik at disse var på utsiden av venstre skinnestreng. Hjulene på høyre side stod mellom skinnene.

Figur 3: Avsporet tog ved Svorkmo stasjon. Foto: SHT

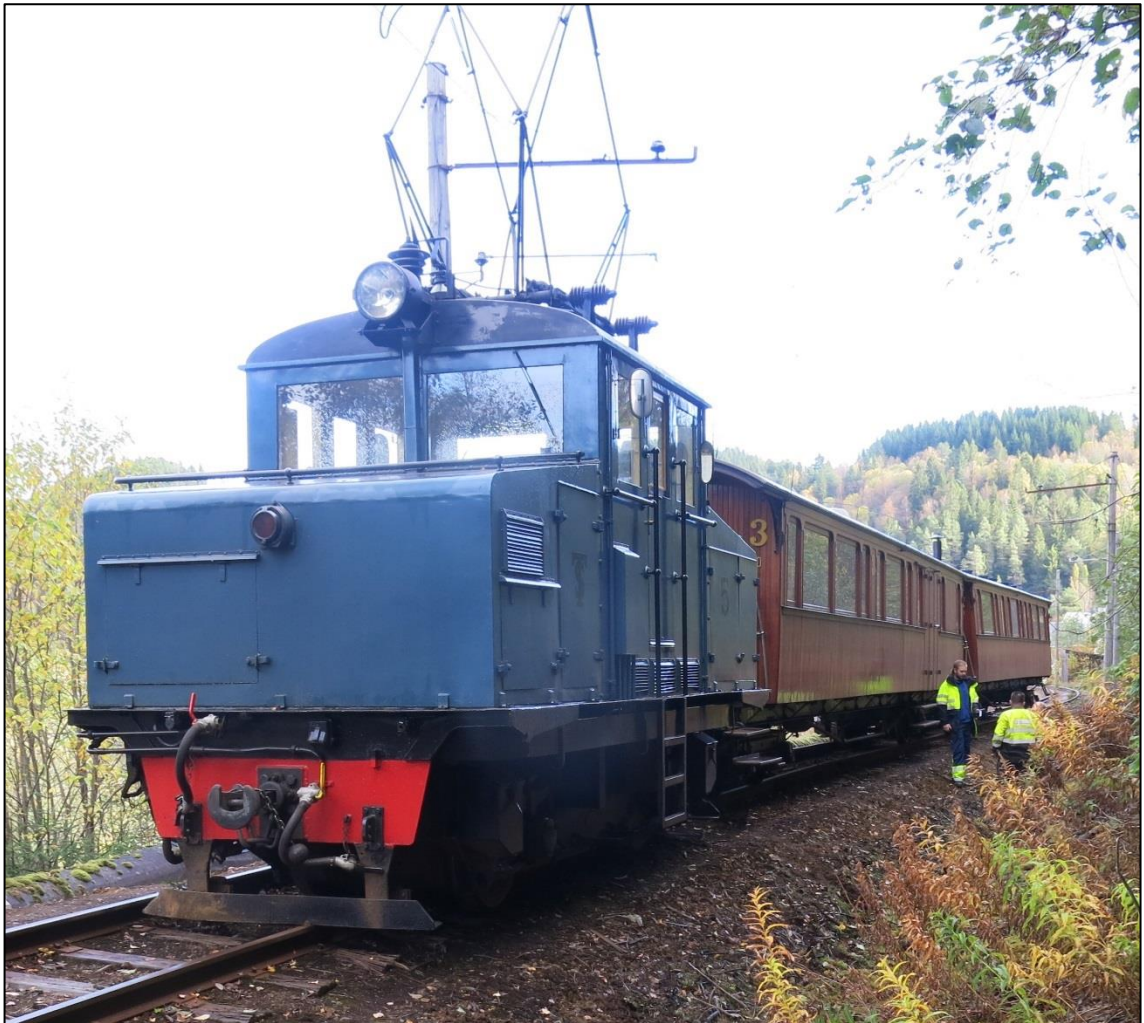
Figur 4: Tog 344 avsporet. Foto: SHT

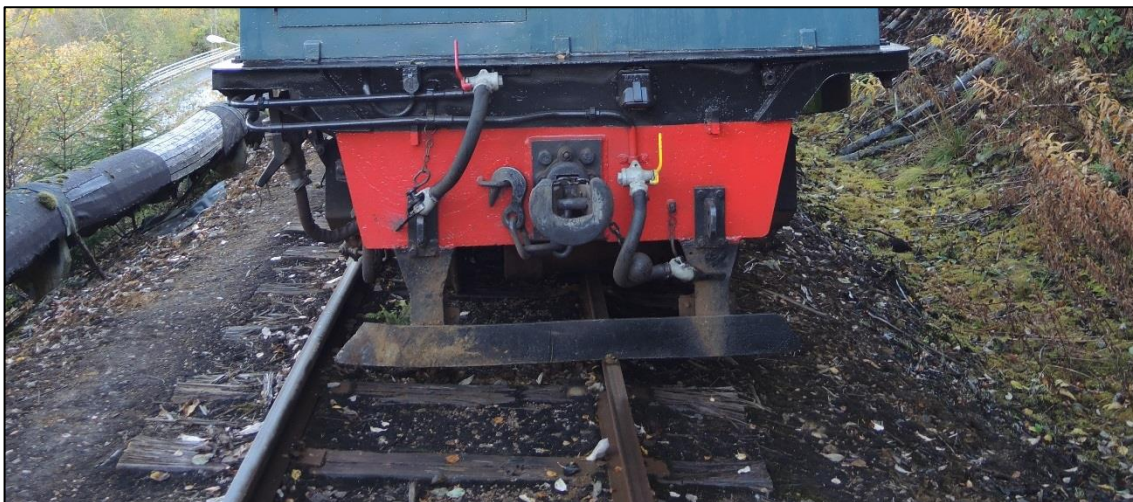
Undersøkelse på avspøringsstedet viste at lokomotivet hadde sporet av mot venstre med begge akslingene. Det ble skader på begge avspøringsvernene. Det ble ikke registrert andre skader på materiellet.

Figur 5: Skadet avspøringsvern. Foto: SHT

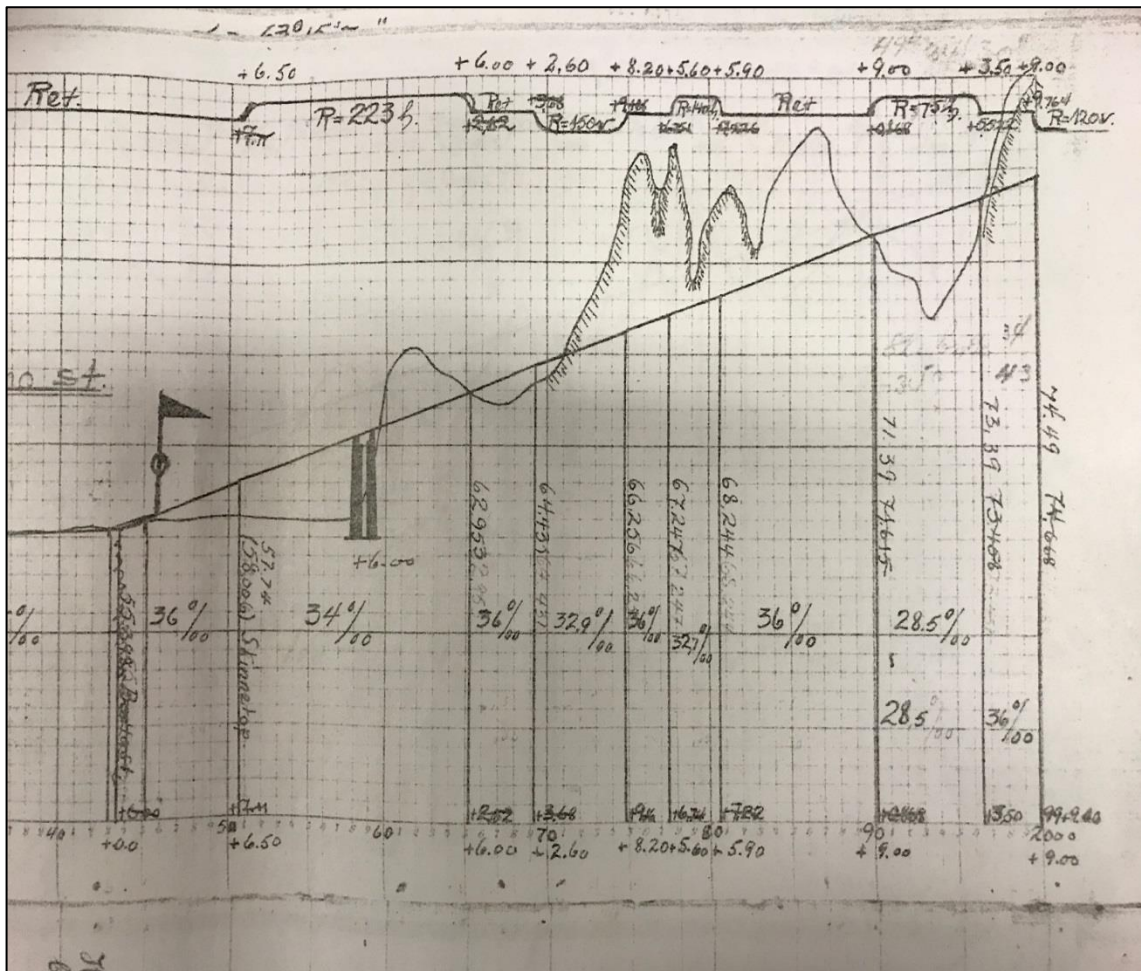
Avsporingen skjedde i en overgangskurve der det i fartsretningen først er en kurve mot høyre med radius på 223 m, så et rett strekke på ca. 35 m, før en venstrekurve med radius på 150 m. Overgangskurven ligger i en ca. 36 ‰ stigning.

Figur 6: Sporgeometri på avspøringsstedet. Illustrasjon: Orkla Industrimuseum

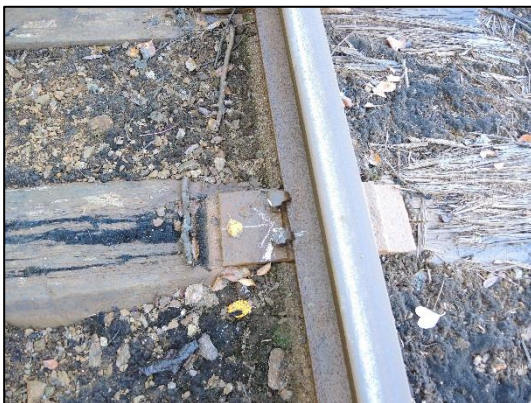
Skinnegangen er ved avspøringsstedet festet til kreosotimpregnerte tresviller med trehulls underlagsplater og skinnespiker. Før avspøringsstedet er skinnene festet med heyback skinnebefestigelse.

Figur 7: Skinneinnfesting med svillespiker.  
Foto: SHT

Skinnebefestigelsen består av plater og svillespiker. Denne type befestigelse krever at det er nok hold i svillene til at spikrene ikke mister tak i svillen og gir etter. For gamle sviller er det da viktig å kontrollere at disse er hele og at spikrene gir godt nok hold.

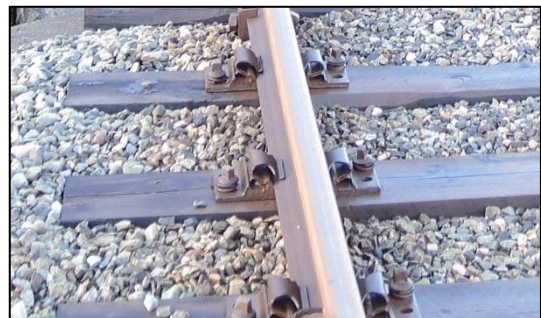
Figur 8: Heyback skinnebefestigelse.  
Foto: SHT

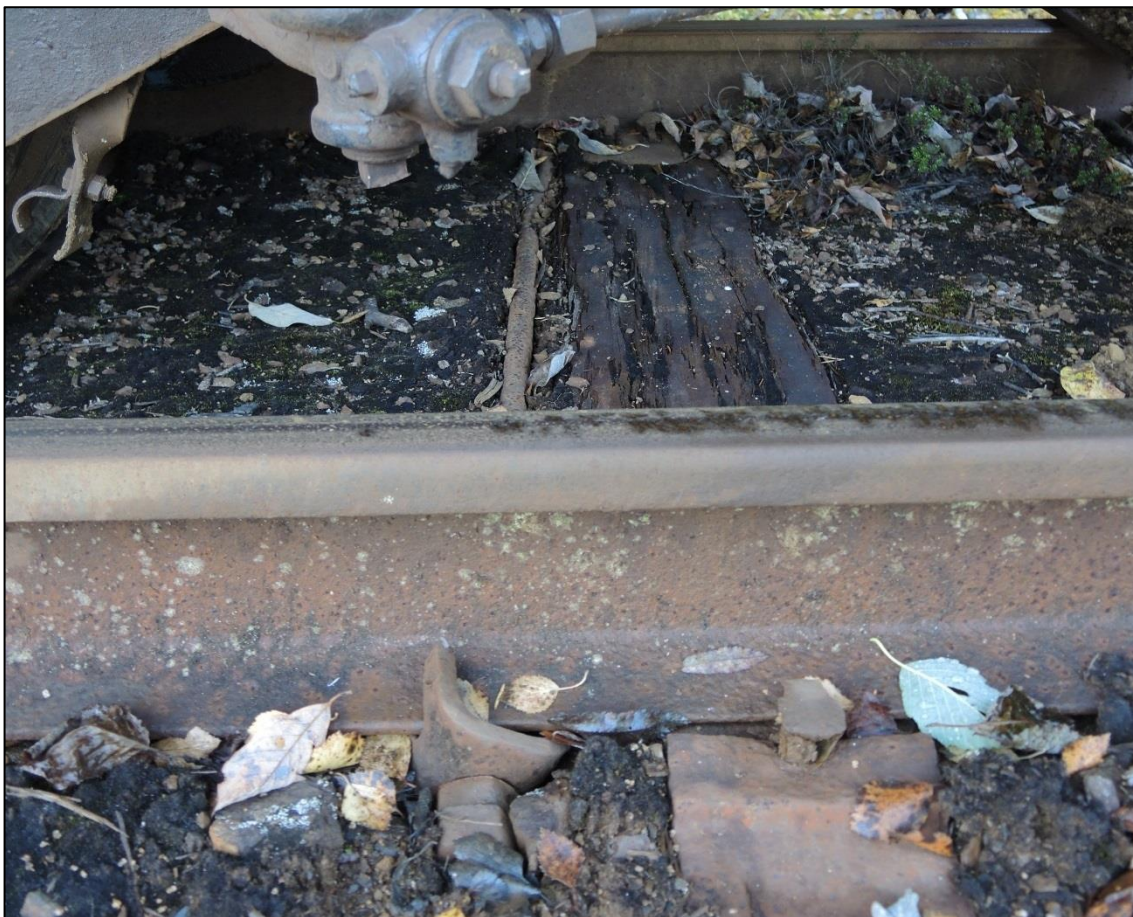
Sporet er på enkelte steder sikret med strekkbolter. Det ble observert strekkbolter i sporet under lokomotivet, under første avsporede vogn og videre gjennom kurven. Strekkboltene har vært der fra det gikk ordinær trafikk på banen. Undersøkelsen har vist at en strekkbolt under første vogn var knekt.

Figur 9: Sporet sikret med strekkbolt. Foto: SHT

Under lokomotivet var skinnegangen sikret med strekkbolter. En strekkbolt var knekt av lokomotivet som hadde kjørt over den. Sporvidden gikk sammen igjen mot 1000 mm der den var sikret med strekkbolter. Havarikommisjonen mener lokomotivet har sporet av med begge hjulganger mellom skinnene slik at det har landet ned på avsporingssvernet. Når lokomotivet nådde frem til der sporvidden var sikret med strekkbolter knakk første strekkbolt. På grunn av kurvatur og lokomotivets vinkel har det så klatret over skinnene før det stanset. Sporutvidelse er nærmere beskrevet i kapittel 3.3.

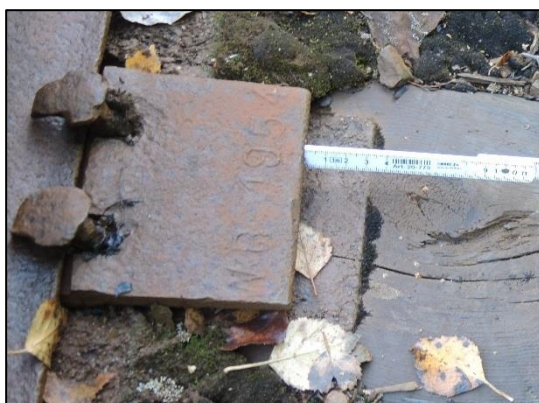
Ved befaring på avspøringsstedet 5. oktober 2017 ble det observert sporutvidelse på omtrent 30 mm ca. 15 meter bak bakerste vogn. Sporutvidelsen økte opp til 60 mm målt under bakerste vogn, før sporvidden gikk sammen igjen under lokomotivet. Sporutvidelsen ble målt nede ved skinnbefestigelsen på høyre skinnestreng. Sporutvidelsen startet ca. 40 meter bak bakerste vogn.

Figur 10: 3 cm sporutvidelse. Foto: SHT

Undersøkelsen har vist at sporutvidelsen oppstod på grunn av at lokomotivet presset skinnene fra hverandre i kurven og befestigelsen ga etter slik at sporvidden økte. Toakslede lokomotiver har en stiv gange og bryter på skinnene. Dette er en av årsakene til at det ligger strekkbolter i mange kurver. Brytingen belaster både skinner og skinnebefestigelse, og krever at svillene er av slik kvalitet at de tåler belastningen.

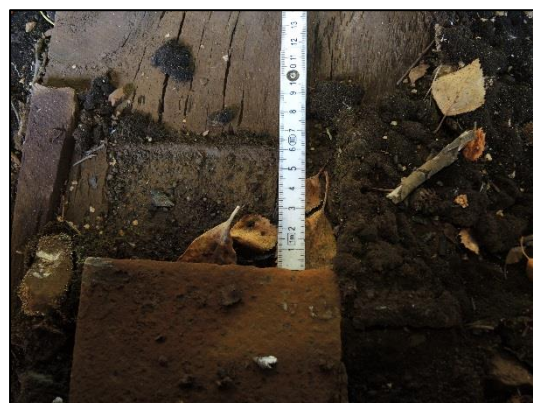
Figur 11: 6 cm sporutvidelse. Foto: SHT

I tillegg til at sporvidden hadde økt nede ved befestigelsen, ble det observert at skinnene var bøyd utover. Dette har skjedd ved at skinnespiker på innsiden av befestigelsen har sluppet taket i svillen og blitt delvis trukket ut.

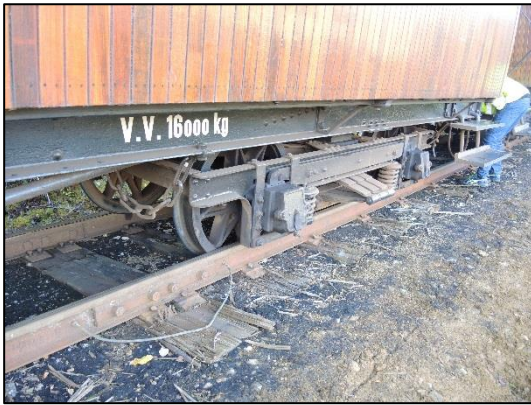
Figur 12: Avsporet boggi bakre vogn. Foto: SHT

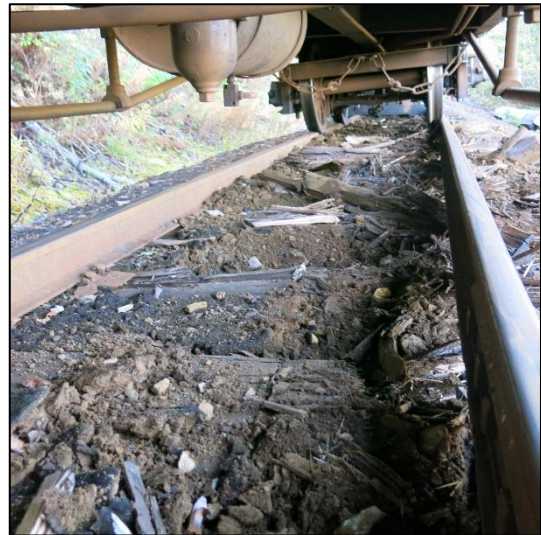
Figur 13: Avsporet fremre vogn. Foto: SHT

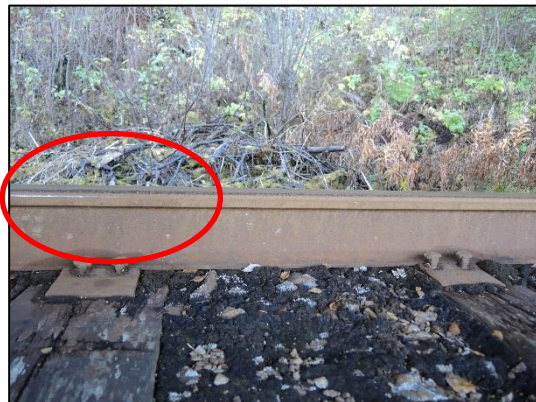
På innsiden av skinnehodet på venstre skinnestreng ble det observert merker. Det ble også observert skrapemerker på toppen av skinnehodet på både venstre og høyre skinnestreng.

Figur 14: Merker på innsiden av skinnehodet. Foto: SHT

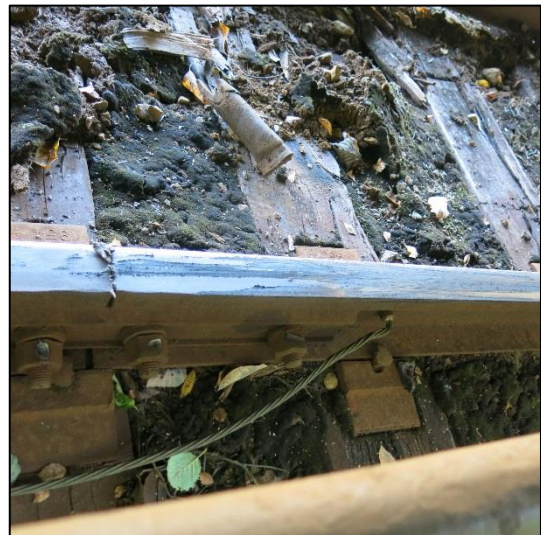
Figur 15: Skrapemerker på toppen av skinnehodet. Foto: SHT

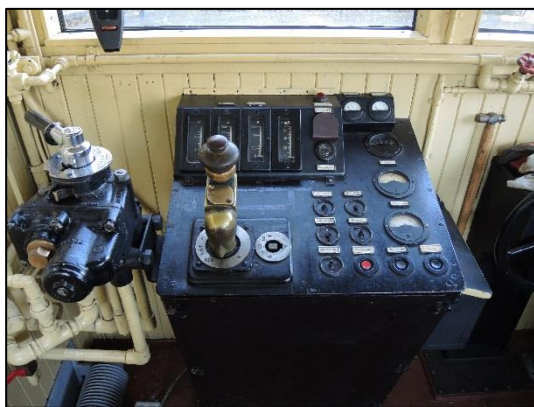
Ved fremføring i stigning der det er behov for sanding må fører benytte begge hender for å betjene sandingsanlegg og kjørekontroller, se figur 16 og figur 17. Dette fører til at lokføreren må strekke seg frem for å rekke håndtak for betjening av togbrems, noe som kan øke reaksjonstiden ved bremsing.

Figur 16: Førerpanel med kjørekontroller og førerbrems håndtak. Foto: SHT

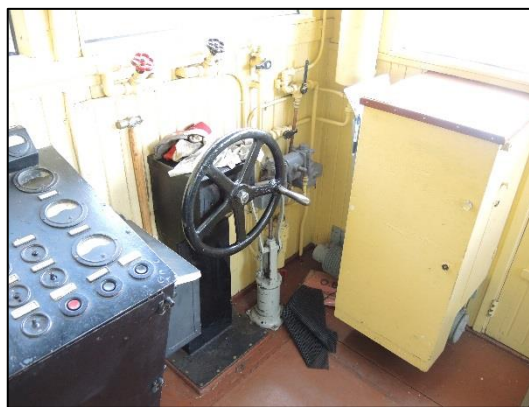
Figur 17: Parkeringsbrems lokomotiv. Foto: SHT

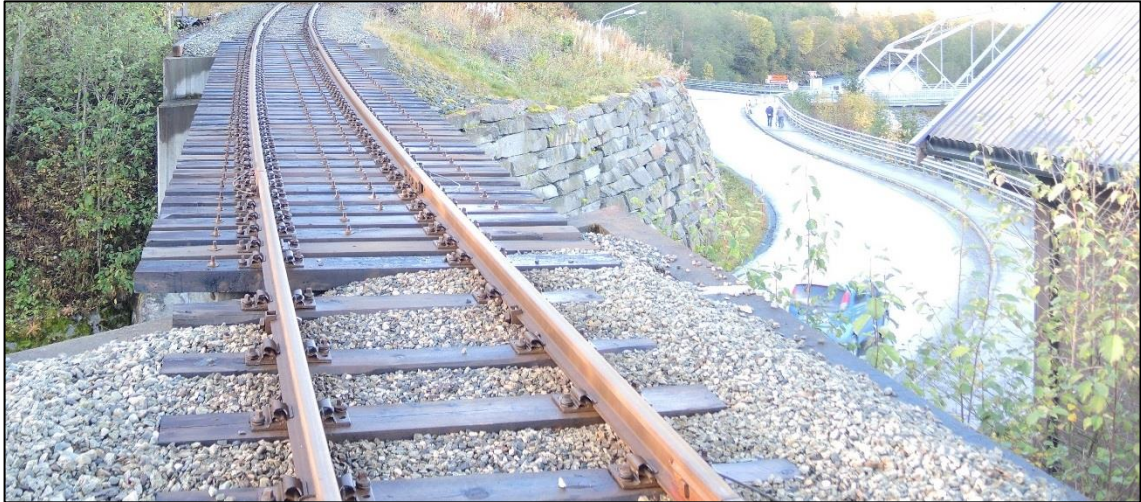
Ved evakuering av toget førte togpersonalet passasjerene, som bestod av blant annet to skoleklasser, tilbake mot Svorkmo stasjon. Mellom avspøringsstedet og stasjonen er det en bro uten gangpassasje og rekkverk, se figur 18. Personalet valgte derfor å evakuere dem ned en skråning på østsiden for å gå langs veien.

Figur 18: Bro ved Svorkmo stasjon. Foto: SHT

Broa før avsporingstedet er ikke utstyrt med ledeskinne. Det er ikke krav til dette i museumsbaneforskriften. Havarikommisjonen mener allikevel at broer uten ledeskinne bør vurderes med tanke på avsporingssfare.
