# RAPPORT

JB 2015/07

## RAPPORT OM AVSPORING MED TOG 5932 EIDSVOLL STASJON, DOVREBANEN 3. NOVEMBER 2014

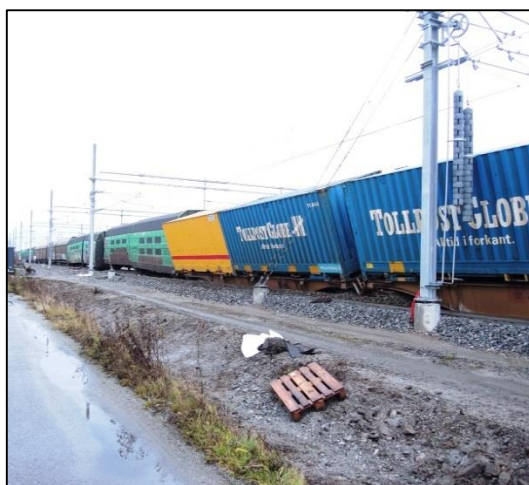
Figur 2: De avsporede vognene sett fra togets høyre side. Foto: SHT

Det ble skader på løpeverk og vognrammer på de avsporede vognene. Kostnadene for avsporingen, materiellskader og driftsavbrudd beløp seg til ca. kr. 450 000,00 i merutgifter for Cargolink AS og vogneiere.

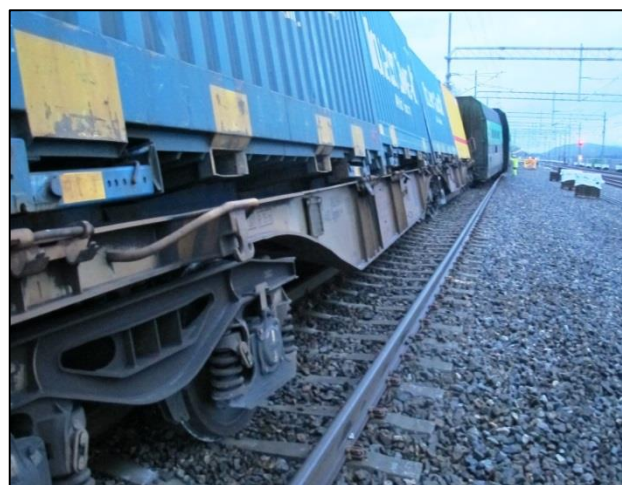
Figur 3: De avsporede vognene sett fra togets venstre side. Foto: SHT
