Statens  
Havarikommisjon  
for Transport

# RAPPORT

JB 2019/06

## RAPPORT OM BRANN I SNØOVERBYGG VED BJØRNFJELL STASJON PÅ OFOTBANEN 8. AUGUST 2018

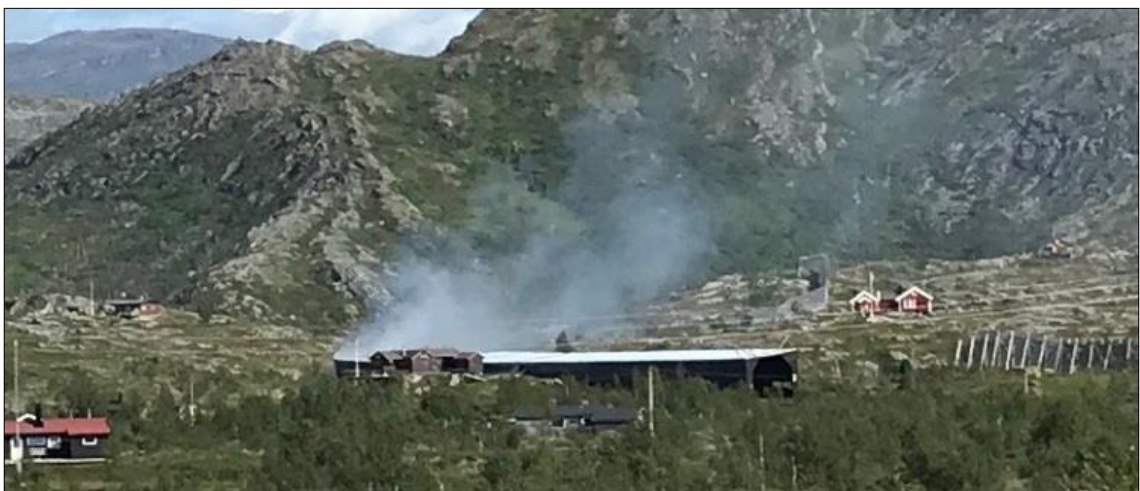
Figur 6: Brannforløp kl. 1108. Foto: Vitne

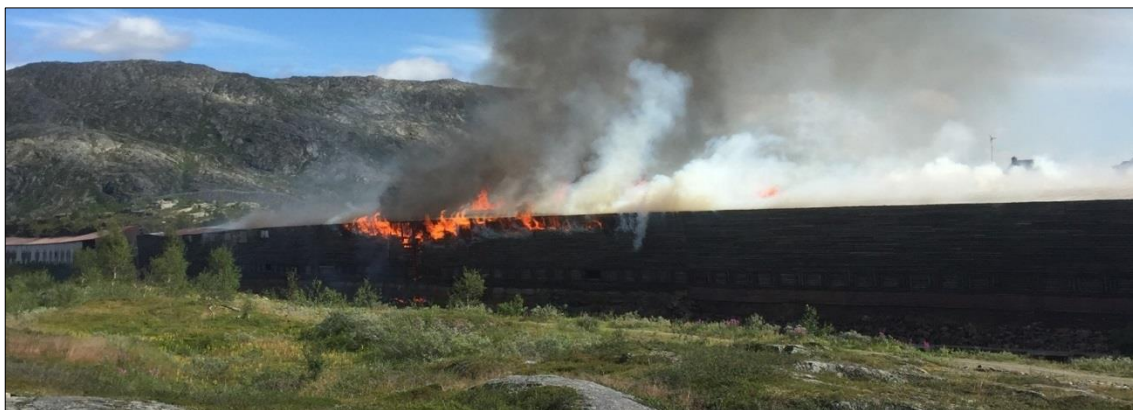
Figur 7: Brannforløp kl. 1120. Foto: Vitne

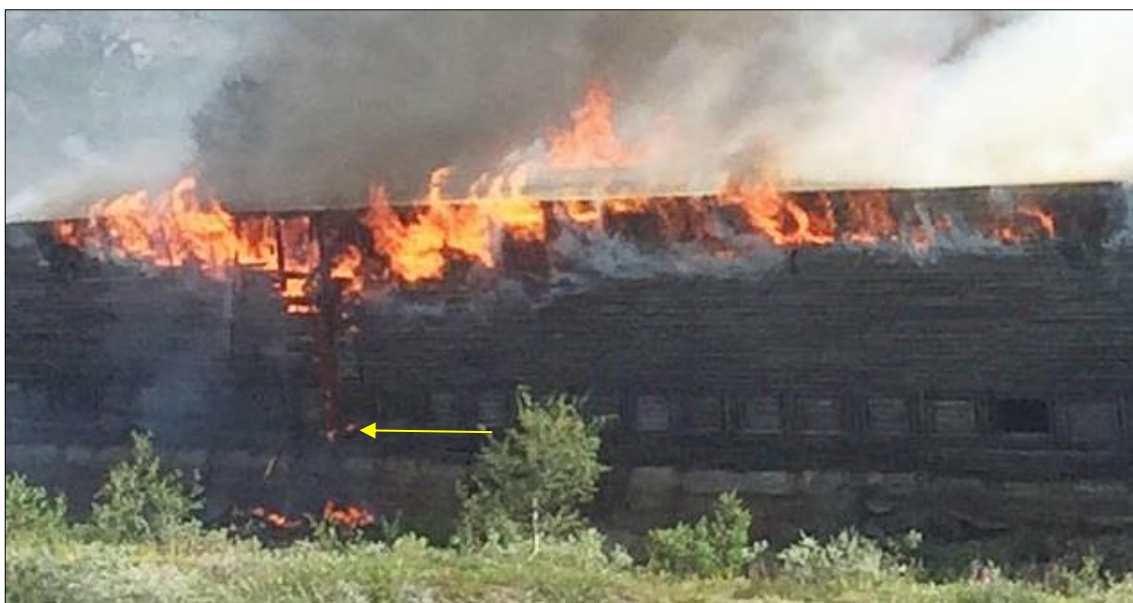
Figur 8: Forstørrelse av brannvifte fra foto kl. 1120 viser brannens laveste punkt på bakkenivå. Foto: Vitne

Siste kapping ble utført i nordre ende av Tjuvoverbygget, mens siste sveis ble gjort i den midtre delen (ca. km 39,253). Ved punktet for siste sveis ble det funnet utbrent utstyr til bruk ved skinnerveising. Dette inkluderte et aggregat, slipemaskin, utstyrstralle, avskjæringsapparat, skjæresko m.m. I området ved siste sveis var det dype nedbrenninger i svillene rundt sveiseområdet, både på innsiden og utsiden av skinnestrengen. I området ved siste kapping fant man ikke samme type nedbrenning. Sotavsetninger på betongfundamentet indikerer en viftefasong opp langs veggen nær siste sveisepunkt. Stålboltene som festet reisverket til betongfundament var mange steder bøyd inn mot midten av snøoverbygget. Det var her det brant tidlig i forløpet og sannsynligvis der bygget først falt sammen (figur 8).

meter fra snøoverbyggets åpning mot Narvik. Bilder tatt tidlig i brannforløpet viser imidlertid at dette er lite sannsynlig (se figur 8).

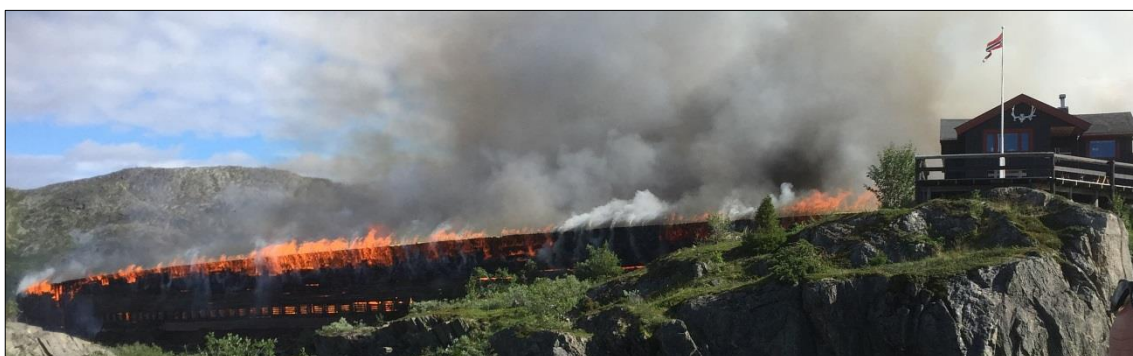
Figur 9: Brannforløp kl. 1124. Foto: Vitne

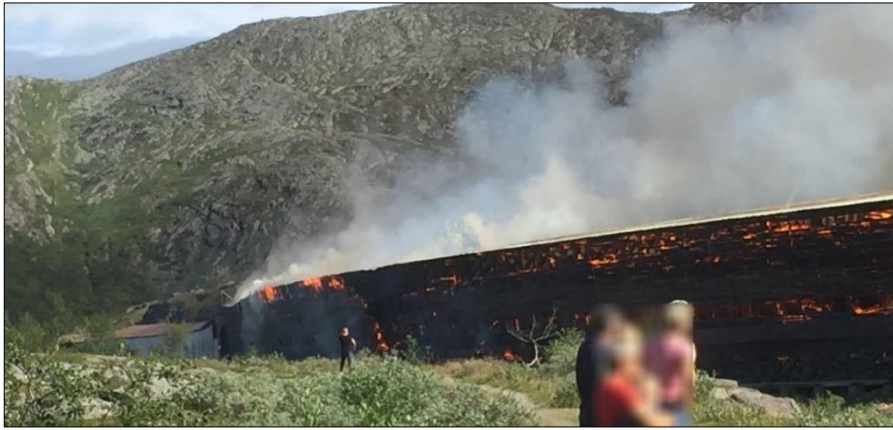
Figur 10: Brannforløp kl. 1128. Foto: Vitne

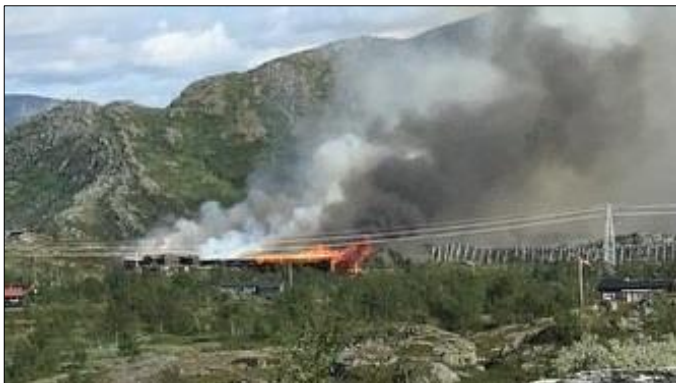
Figur 11: Brannforløp kl. 1128. Foto: Vitne

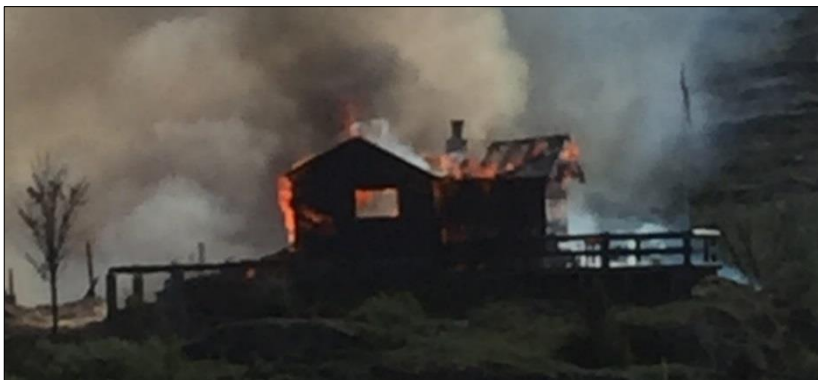
Figur 12: Brannforløp kl. 1254. Hele snøoverbygget og store deler av en nærliggende hytte hadde brent ned. Foto: Vitne

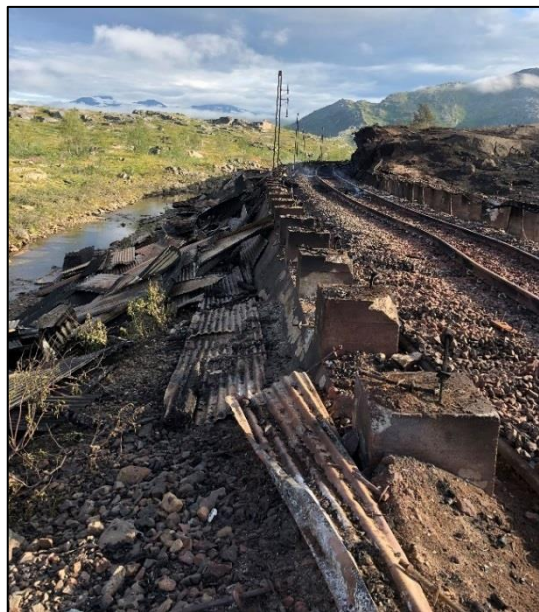
Figur 14: Skader etter brannen. Foto: Bane NOR SF

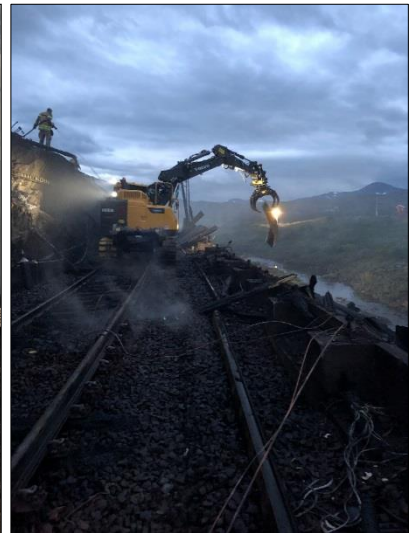
Figur 22: Brannslukking og mekanisk fjerning av rester natt til 9. august. Foto: Bane NOR SF

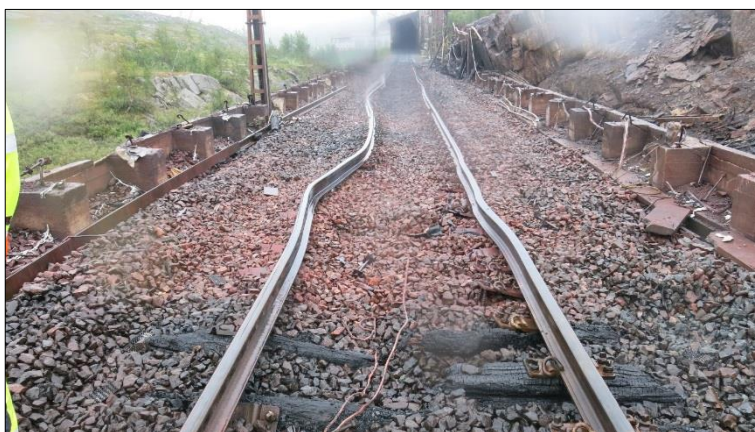
Figur 26: Brudd på KL mellom mast 2 og 3 ved km 39,179-208. Foto: SHT

Bruddet på kontaktledningen var ikke nær antatt arnested. Bruddet ble lokalisert mellom km 39,179 og km 39,208, mens antatt arnested ble lagt til ca. km 39,253.

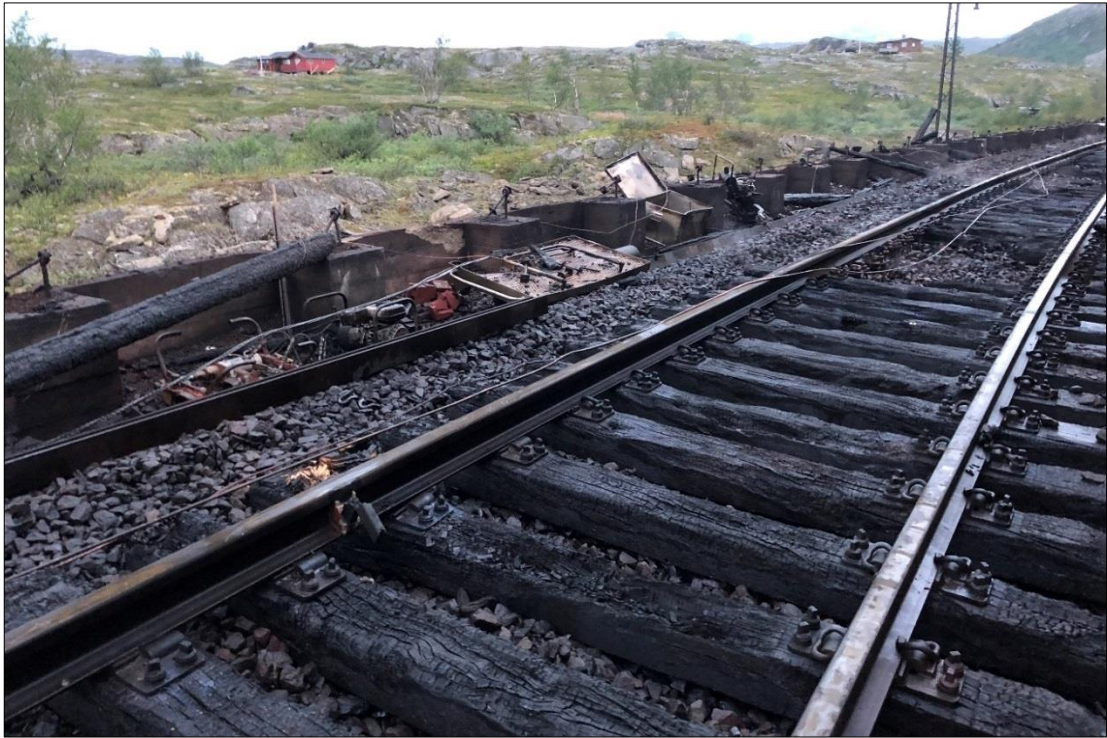
Figur 28: Siste sveis ved ca. km 39,253. Nedbrenning i sviller på hver side av sveiseområdet og utstyr til varme arbeider. Foto: Bane NOR SF

På motsatt side av sporet for det siste sveisepunktet var det lagret to stående gassflasker, som begge var uskadde etter brannen. To brukte og tomme gassflasker lå ved siden av utstyret. Ved begge sveisepunktene inne i snøoverbygget stod de brukte thermittbøttene.

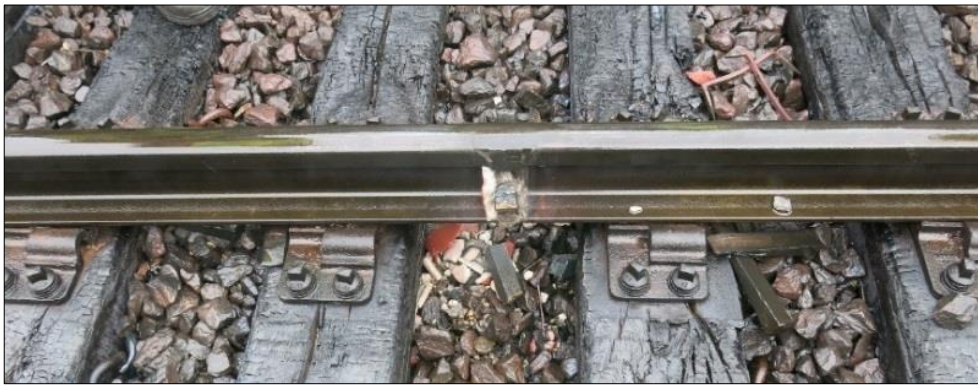
Figur 29: Grovslipt sveis ved km 39,403. Foto: SHT

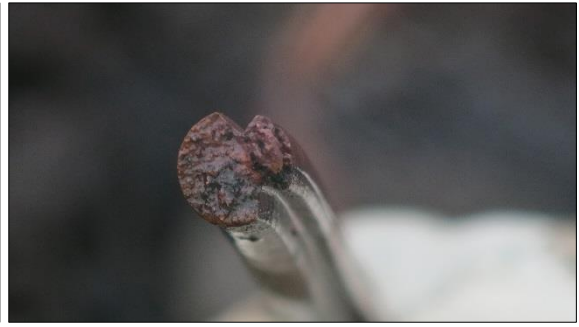
Ved undersøkelser av kontaktledning på brannstedet viste bruddflaten at ledningen sannsynligvis har blitt slitt av som følge av mekanisk påvirkning. Figur 31 og figur 32 viser bruddflaten i kontaktledningen som har vært utsatt for mekanisk skade (i tørr og våt tilstand). Det var ikke smeltespor eller tegn til lysbue. Den mekaniske skaden antas å ha oppstått da snøoverbygget raste sammen, eller fra utstyr brukt til slukking og opprydning.

Figur 32: Mekanisk brudd på KL (våt tilstand). Foto: SHT

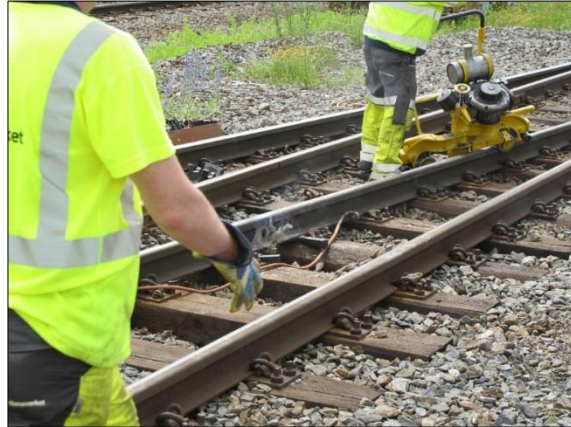
Kl. 1320: røykutvikling i sviller. Foto: SHT

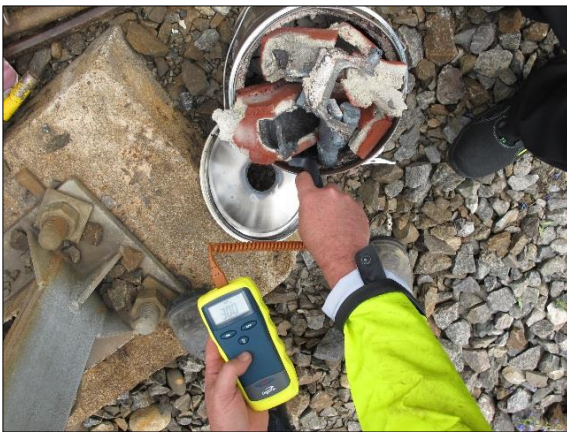
Kl. 1411: Thermit-restene holder fortsatt 300 °C. Foto: Gnister sprutet 1,5 meter. Foto: SHT

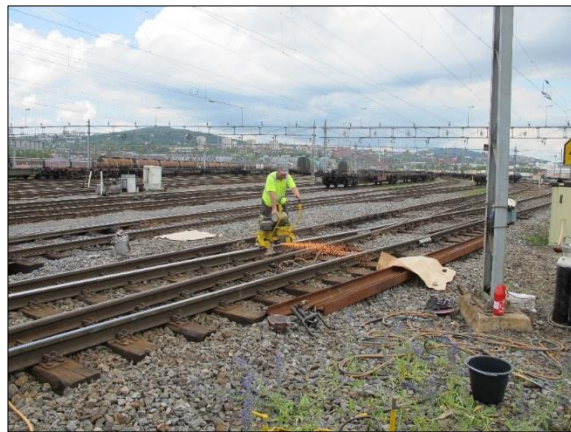
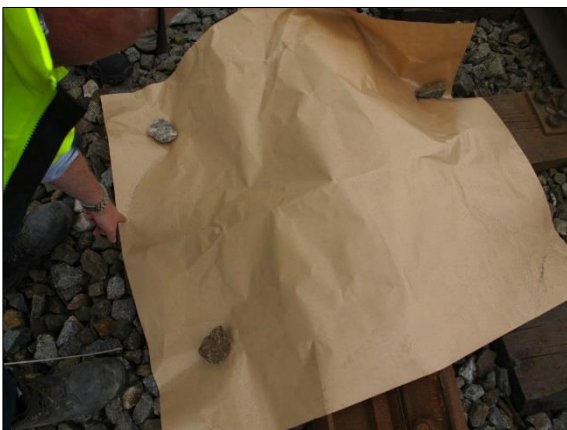
Perler fra sliping antente ikke papir. Foto: SHT
