Statens  
Havarikommisjon  
for Transport

JB 2015/02

## RAPPORT OM JERNBANEULYKKE PÅ STEINERUD PLANOVERGANG PÅ HOLMENKOLLBANEN 9. FEBRUAR 2014 TOG 108

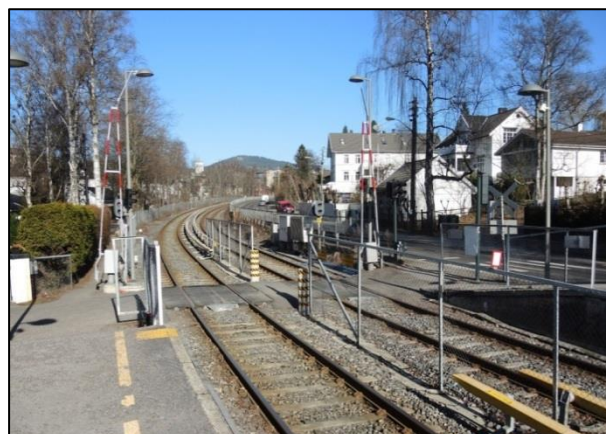
Figur 2: Oversiktsbilde Steinerud planovergang. Foto: SHT

Avdøde kom fra Lille Borgen vei og var i ferd med å krysse planovergangen da ulykken inntraff. Overvåkningsvideo fra ulykken viser at fotgjengeren passerte bommen etter at den hadde gått i nedre stilling.

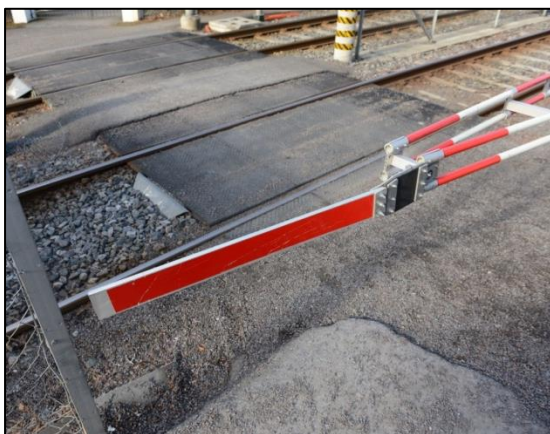
Planovergangen er sikret med lys, lyd og bomanlegg. Selve bommen er en helbom med fleksibel ende som skal fungere som nødutgang (vist i figur 4 og 5). I følge Sporveien Oslo AS er nødutgangen laget for å kunne evakuere ut av planovergangen dersom man blir fanget mellom bommene.

Figur 4: Helbom med fleksibel ende. Foto: SHT

Det er gjort flere endringer på linje 1 de siste årene som har medført endringer for sikringen av planovergangene. Sporveien T-banen AS har selv avdekket at anleggene ikke fungerer optimalt, noe som kan føre til flere ulovlige kryssinger. Forbedringsområdene er knyttet til tiden bommene blir senket og ligger nede, innstilling av riktig vinkel på bomarmen, samt andre forhold. I forbindelse med oppgraderingen av linje 1 til å kunne trafikkere med Siemens MX 3000 begynte Sporveien T-banen AS å montere nødutganger på bommene, for å gjøre det enklere å rømme ut dersom man ble fanget mellom bommene (ref. figur 4 og 5).

The Accident Investigation Board Norway recommends that the Norwegian Railway Authority request Sporveien T-banen AS to document that a risk assessment has been carried out of level crossing protection systems with emergency exits and that, as far as possible, they have been adapted to local conditions to prevent illegal crossing.

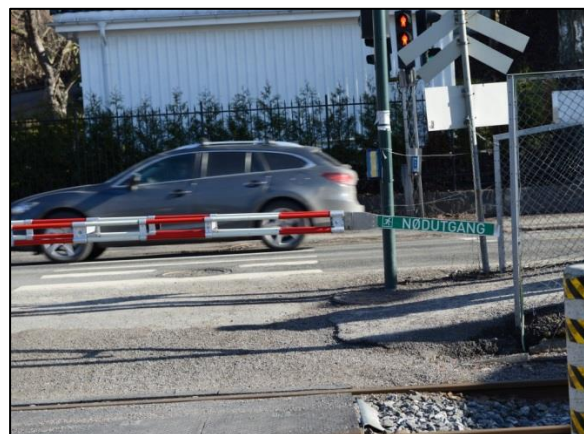
Figur 5: Helbom sett fra innsiden. Foto: SHT

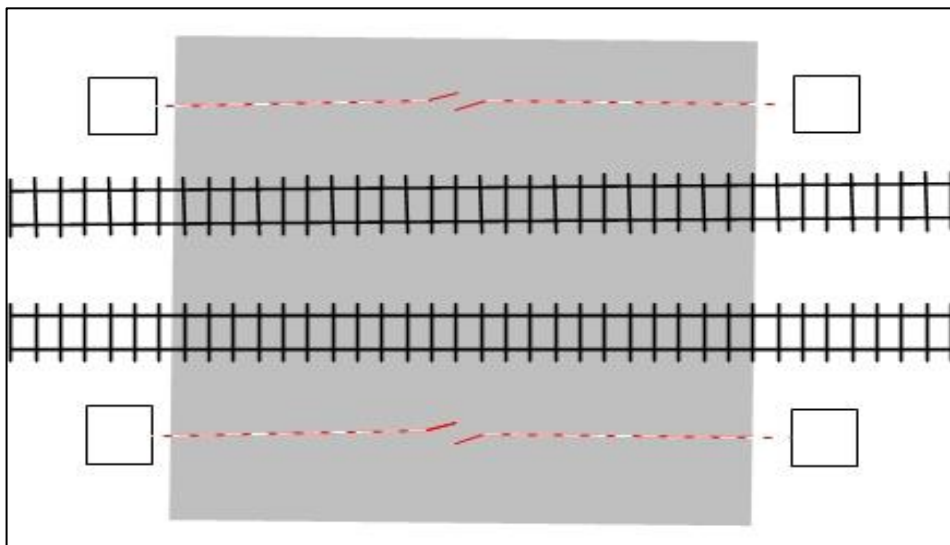
På Vinderen og Vettakollen er 24 hendelser registrert som “Kryssing gjennom fleksibel ende” og to er registrert som “Kryssing under bom”. Felles for begge disse planovergangene er at bommen er dårlig tilpasset enten mot gjerde, eller motgående bom. Dette fører til at det er en stor glippe som er enkel å passere, vist i figur 9. På Vinderen er veien så bred at det er nødvendig med to bomarmer.

Figur 9: Illustrasjon av Vinderen planovergang. Illustrasjon: SHT

På Vinderen er det ved enkelte tilfeller kryssing av T-baner i begge retninger, der det går lang tid fra bommen går ned til den går opp igjen. Dette kan blant annet føre til at brukere av planovergangen er villig til å ta større risiko for å spare tid, som beskrevet av Lobb<sup>9</sup>.
