# RAPPORT

JB 2017/08

## RAPPORT OM SAMMENSTØT MELLOM TOG OG SKINNEGÅENDE GRAVEMASKIN VED DALLERUD PÅ DOVREBANEN 11. MARS 2017

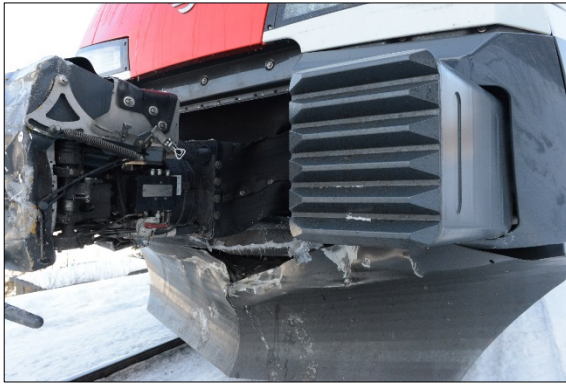
Toget tilhørte NSB AS, og var et dobbeltsett type 74 med registrering 74535 og 74526. Toget var kjørbart etter sammenstøtet, men reparasjon av skadene i fronten av toget kom på ca. 6 000 000 kr.

Figur 4: Skader i fronten på toget. Foto: SHT      Figur 5: Inntrykket buffer. Foto: SHT

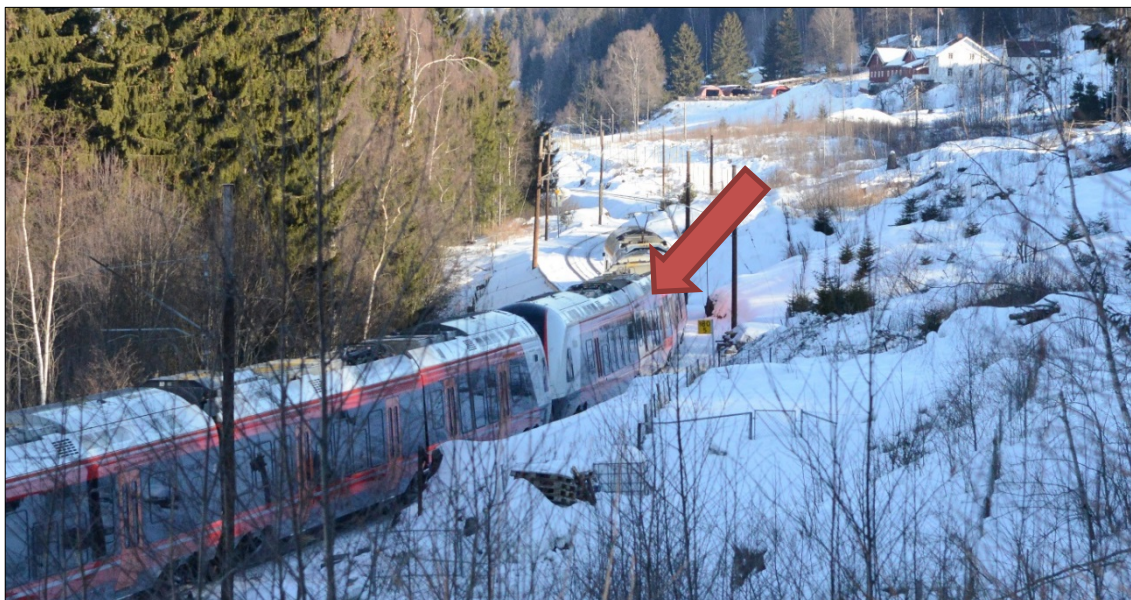
I sammenstøtet ble gravemaskinen totalskadet. De ble truffet i bakkant og flyttet ca. 145 meter fremover langs sporet.

Figur 6: Pil viser hvor gravemaskin stod, banens kurvatur vises i bakgrunnen. Foto: SHT

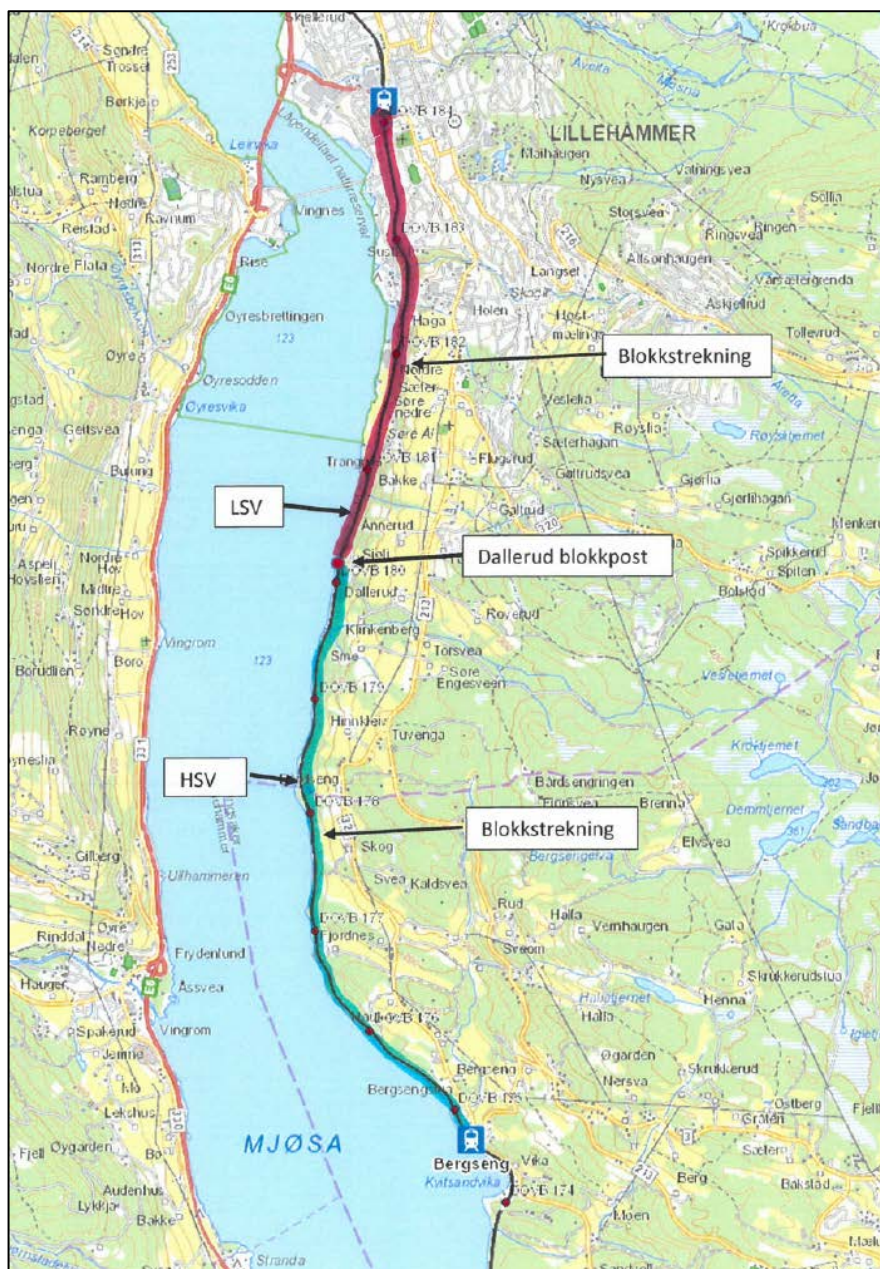
HSV og LSV arbeidet på hver sin blokkstrekning. Arbeidene pågikk mellom Bergsens stasjon km. 174,7 og Lillehammer stasjon km. 184,1. Strekningen er delt av Dallerud blokkpost ved km. 180,5. HSV arbeidet ved km 178,3, mens LSV arbeidet ved km 180,5.

Figur 7: LSVs og HSVs posisjoner med Dallerud blokkpost og to blokkstrekninger. Kilde: Bane NOR SF kartvisning.
