Statens  
Havarikommisjon  
for Transport

JB 2018/03

## RAPPORT OM AVSPORING PÅ LOENGA STASJON 14. APRIL 2017

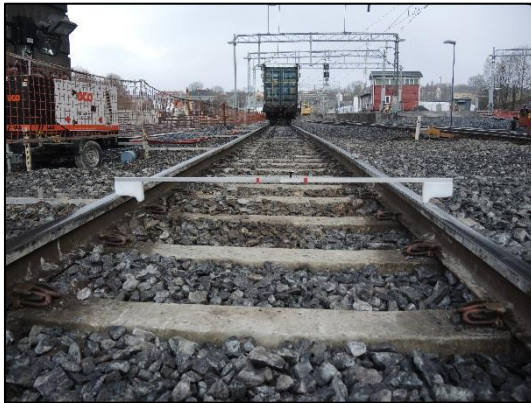
Figur 3: Mal for hjul viser hvor avsporet vogn klatret opp på skinnehode. Foto: SHT

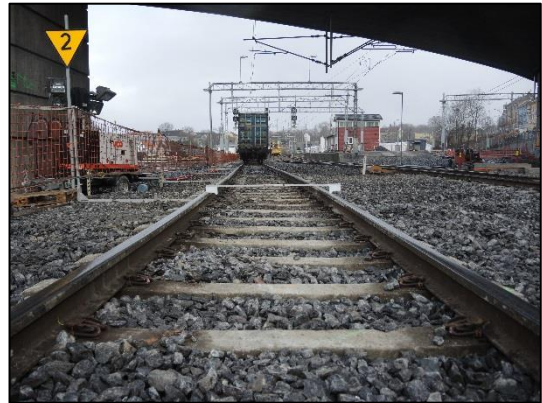
Figur 4: Mal for hjul viser hvor avsporet vogn falt ned fra skinnehode. Foto: SHT

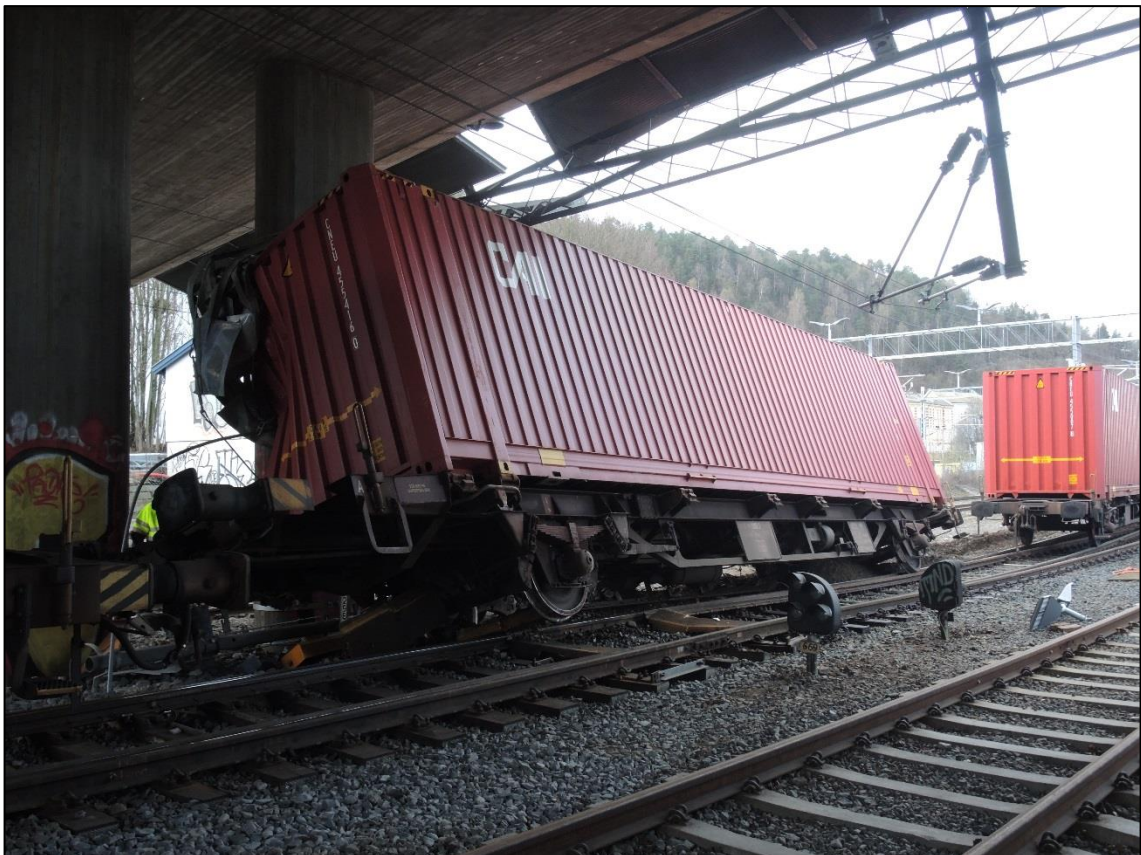
Vognen gikk avsporet ca. 400 meter på høyre side av skinnegangen. Den rev med seg en kontaktledningsmast (KL) rett før vognen kom under Geitabru. Lokomotivet mistet da strømforsyningen og stanset under Dyvekes bro, se figur 2.

Figur 5: Avsporet vogn under Geitabru. Foto: SHT

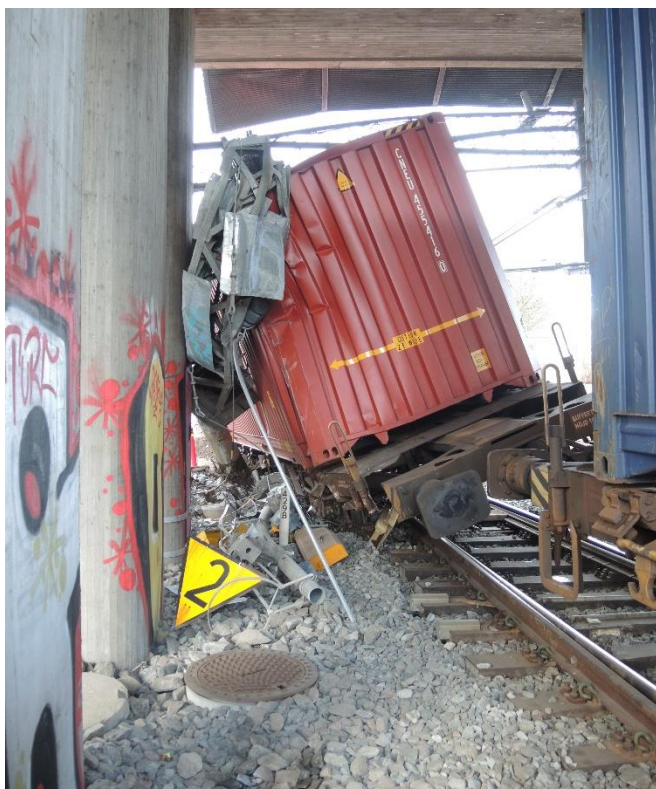
Det ble skader på ca. 400 meter med sviller. I tillegg oppstod det skader på åk som holder kontaktledningen på plass, samt en drivmaskin. Den avsporede vognen lente seg mot et brokar på Geitabru, men det oppstod ingen strukturelle skader på denne.

Figur 6: Vognen lener seg mot brokar under Geitabru. Foto: SHT

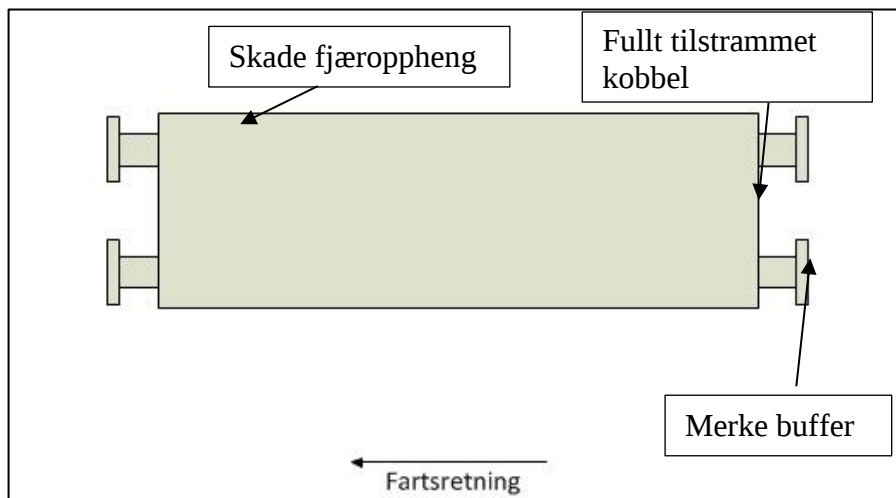
Den avsporede vognen fikk omfattende skader med blant annet materialbrudd i fjæroppheng foran på høyre side i fartsretningen. Bruddflaten viser at det oppstod på grunn av overbelastning. Det ble ikke funnet tegn til sprekkdannelser eller utmatting.

Da vognen heftet seg fast i KL-masten ble den bevegelige endebjelken trukket helt frem som medførte skader på denne. Hjulprofil og hjulavstand ble kontrollert, uten at det ble funnet noe unormalt. Det ble observert merker på bufferplaten på venstre buffer bak i fartsretningen. Green Cargo besluttet å ikke reparere vognen.

Figur 8: Posisjon av skader på vogn. Illustrasjon: SHT

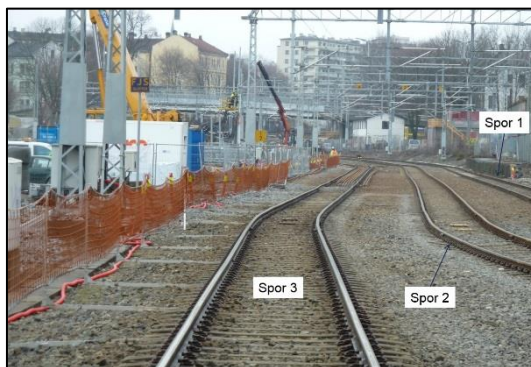
Figur 12: Tilstand spor 2 og 3 Loenga 1. april 2017. Foto og markering: Bane NOR SF

Bane NOR opplyste at sporet på Loenga er av lavere kvalitet, og ballasten på siden av svillene viser blant annet at sporet beveger seg. Løfteskjema som viser sporets geometri stemte ikke overens med sporets tilstand. Bildene i figur 12 og figur 13 er tatt av Bane NOR i forkant av gravearbeider 1. april 2017.

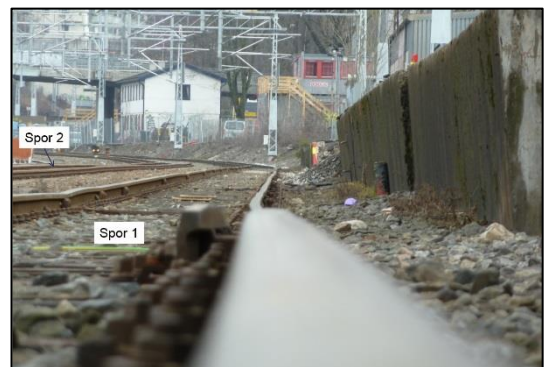
Figur 13: Tilstand spor 1 Loenga 1. april 2017. Foto og markering: Bane NOR SF

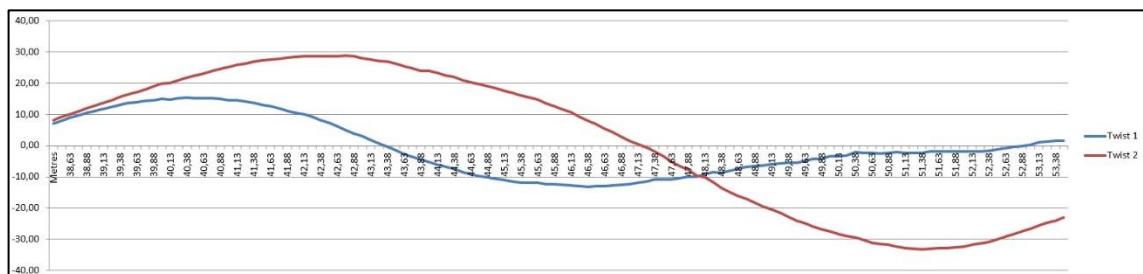
Havarikommisjonen kontrollmålte sporet fra bakerste vogn på det avsporede toget og til sporveksel 413A med bruk av Geismar Amber måletralle. Målingene viste vindskjevhet opptil 33,20 mm med 9 meter målebasis, og 15 mm med 2 meter målebasis. Vindskjevhet over 9 meter er mest kritisk for to-akslede vogner på grunn av akselavstanden<sup>1</sup>. Vindskjevhet over 2 meter er mest kritisk for materiell med boggie.

Figur 15: Målt sporfeil ved avspøringsstedet. Kilde: SHT

Målingene ble utført på ubelastet spor. Målt vindskjevhet på belastet spor kan være høyere på grunn av nedbøyning fra lokomotiv og vognenes tyngde. Når vognene bak den avsporede vognen ble trukket ut fra avspøringsstedet, ble det observert en nedbøyning i sporet på samme sted der det ble påvist vindskjevhet. Nedbøyningen ble observert på høyre skinnestreng i godstogets fartsretning. Måling av vindskjevhet er vist i figur 15. Blå linje viser vindskjevhet målt over 2 meter, og rød linje viser vindskjevhet målt over 9 meter.

De målte vindskjevhetene er over tiltaksgrensen både for vindskjevhet målt over 2 og 9 meter målebasis. Toleransegrenser for tillatt vindskjevhet er vist i kapittel 2.7.1.

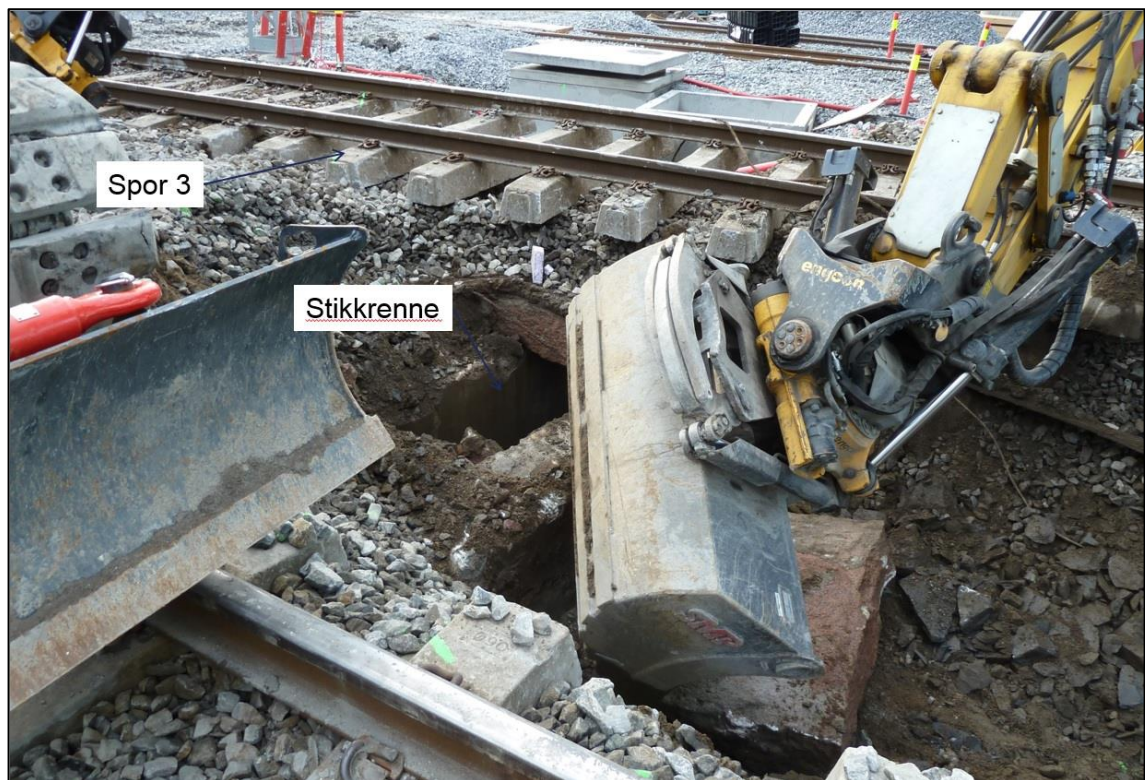
Underveis i arbeidet ble en gammel og ukjent steinkulvert påtruffet. I følge prosjektet var kulverten på 90 – 120 cm. Det ble da besluttet å avbryte gravearbeidene, og fylle tilbake massene. Det ble ikke gravd under spor 3.

Figur 17: Steinkulvert under spor 3 på Loenga 1. april 2017. Foto og markering: Bane NOR SF

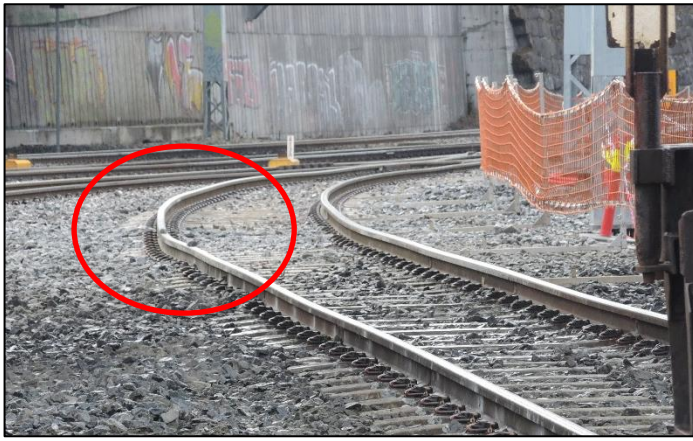
Etter at gravearbeidene ble avsluttet ble sporet håndpakket 2. april 2017 fordi entreprenør oppdaget en svank (nedsenkning av skinnestreng) i ytterkurve (høyre skinnestreng i fartsretning for godstog), vist i figur 19. Sporet ble trafikkert med godstrafikk etter håndpakkingen 2. april.

Figur 19: Svank i spor ved avsporsingssted etter avsporing. Foto: SHT

Sporet ble kontrollert med målevogn 5. april. Denne viste at det var vindskjevhet. Prosjektet Innføring Oslo S fikk ikke informasjon om resultatene fra målevognskjøringen. Den 6. april ble sporet håndpakket som tiltak etter avslutning av gravearbeidene 1. april. Den 7. april ble sporet åpnet for godstrafikk. Det gikk godstrafikk over sporet frem til avsporingen 14. april. Det ble ikke etterfylt ballast ved håndpakkingen 2. og 6. april.
