Statens  
Havarikommisjon  
for Transport

# RAPPORT

JB 2015/03

## RAPPORT OM AVSPORING VED SVENE PÅ NUMEDALSBANEN 15. APRIL 2014

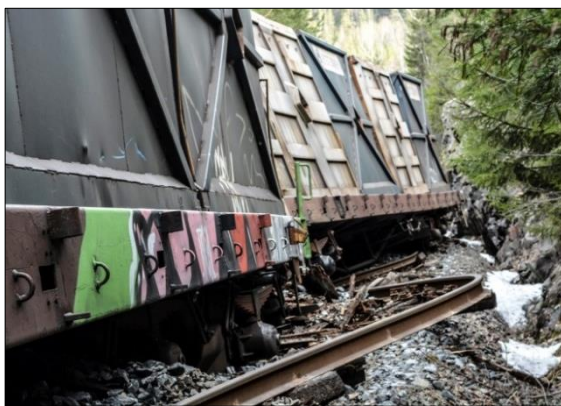
Figur 2: Avspøringsstedet. Foto: Laagendalsposten

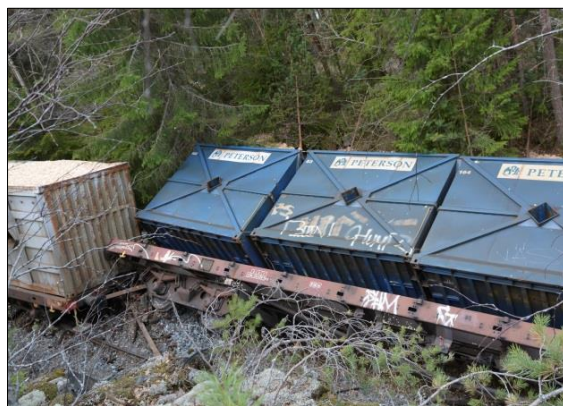
Figur 3: Veltet vogn. Foto: Laagendalsposten

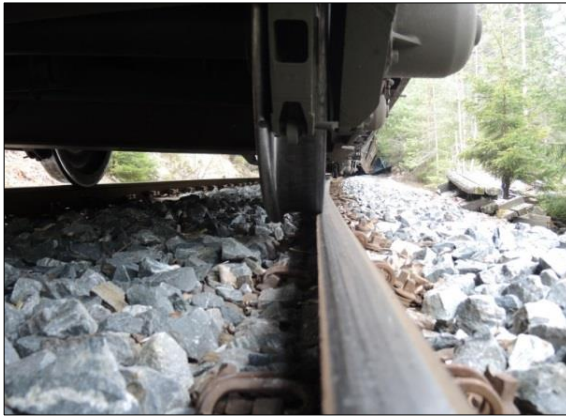
Figur 4: Vogn så vidt på sporet. Foto: SHT

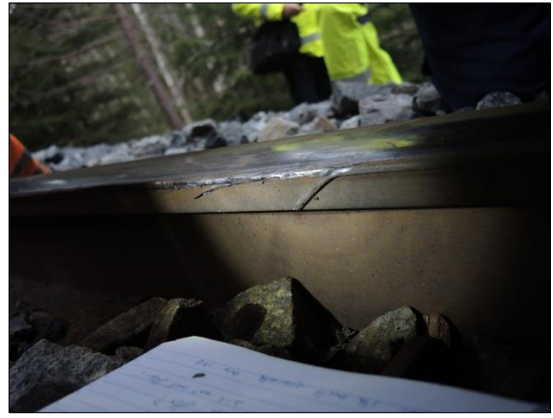
Toget hadde 22 vogner, hvorav vogn 5 og vogn 10 til og med 16 sporet av. I tillegg hadde vogn 17 og 18 sporet av med ett hjul. Avspøringsmerker ble funnet ved km 113,720 og lokomotivet stanset ved ca. km 113,34.

Figur 5: Avspøringsmerke. Foto: SHT

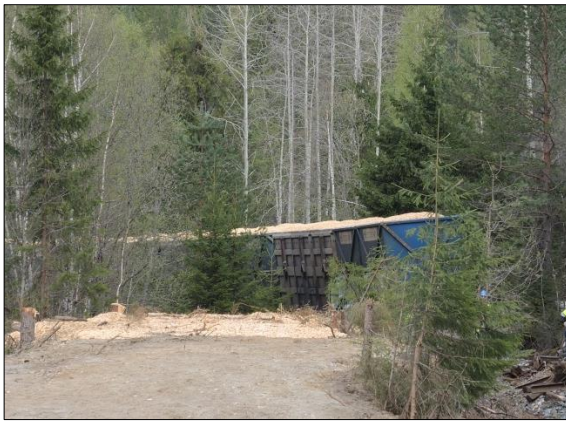
Figur 6: Fullastede fliscontainere. Foto: SHT

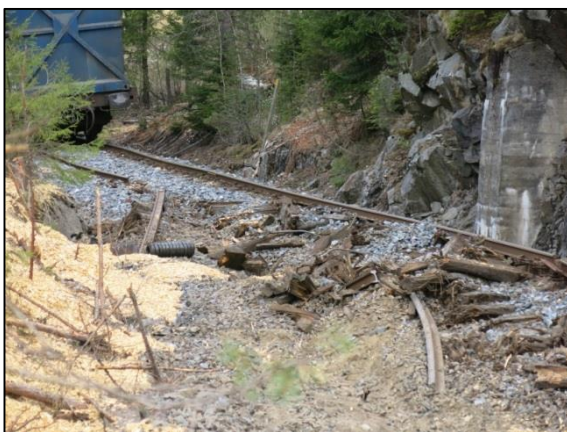
Sporet fikk betydelige skader i forbindelse med avsporingen 15. april 2014 og ble stengt til 28. november samme år, da strekningen Kongsberg-Svene ble åpnet. Skadestedet gikk fra ca. km 113,570 – 113,720. Skinner, sviller og ballast var revet helt eller delvis opp, slik at det i alt var ca. 200 m spor som ble ødelagt.

Figur 8: Status da vognene var fjernet. Foto: SHT

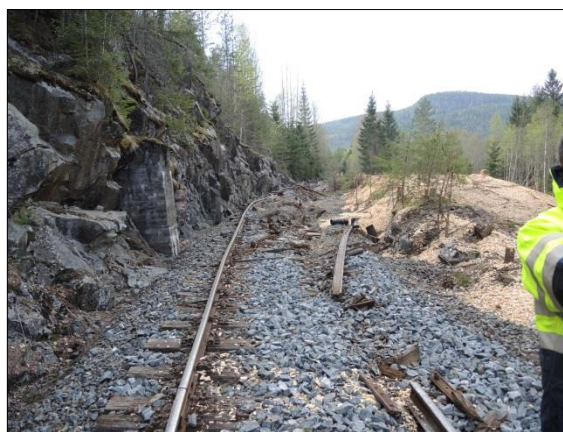
Figur 9: Sporet etter at vognene var fjernet. Foto: SHT

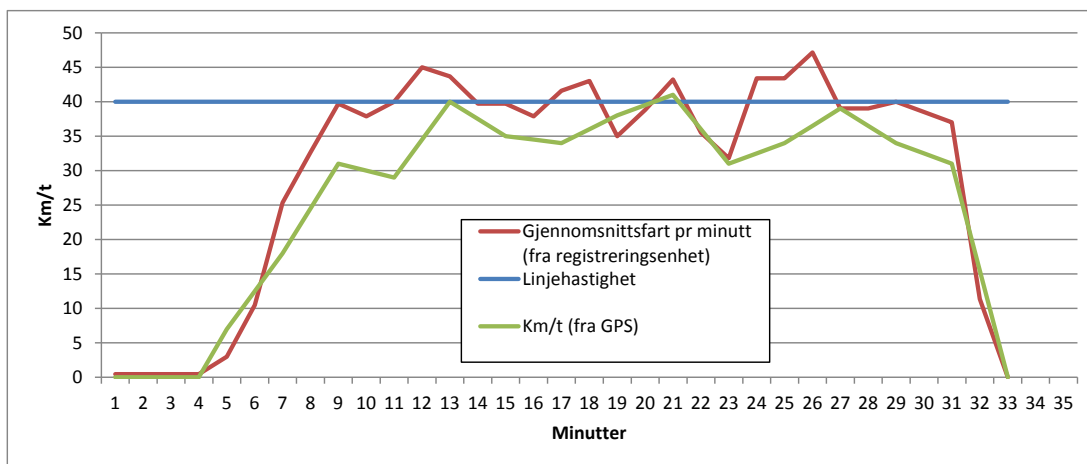
TMZ sin registreringsenhet logger hastighet ofte, men uregelmessig, slik at det i løpet av et minutt er fra 0-27 registreringer. Dataene er derfor bearbeidet slik at man får en gjennomsnittshastighet pr. minutt. Siden GPS enheten registrerer sjeldnere enn lokomotivets hastighetsregistrator er det lagt inn en gjennomsnittsverdi for mellomverdiene slik at data fra de to enhetene kan sammenliknes i samme diagram (figur 13). Som man kan se følger de to enhetene samme kurve, men GPS-enheten registrerer lavere fart enn lokomotivet. SHT har ikke funnet det formålstjenlig å analysere eventuelle feilkilder eller misvisninger ved hastighetsregistreringene da målingene ikke ligger vesentlig over linjehastighet.

Figur 13: Hastighet fra registreringsenheten i lokomotivet og GPS. Diagram: SHT

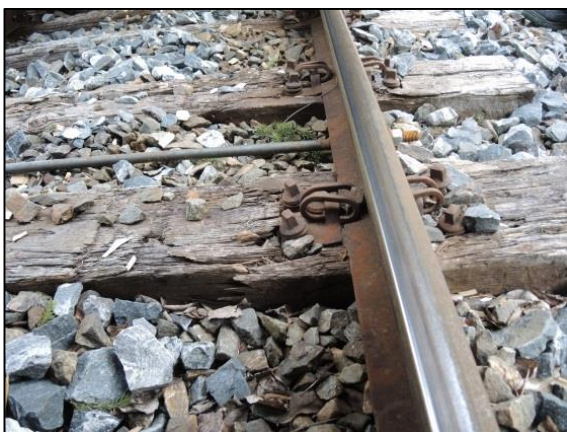
Både i forbindelse med avsporingen og ved befarings 29. mai 2014 ble det observert svært sprukne og gamle sviller, løse festebolter og utstrakt bruk av strekkbolter for å holde skinnene på plass på strekningen.

Figur 14: Strekkbolter og lite pukk. Foto: SHT

SHT mener at avsporingen i stor grad hadde sammenheng med sporets kvalitet i form av råtne sviller, befestigelse i dårlig forfatning og rustne skinner. Materiellundersøkelsene viste at flere vogner både har vært avsporet og deretter "påsporet" igjen, noe som indikerer varierende sporvidde. I følge Jernbaneverkets egen risikoanalyse fra 2010 anså man skinnene på strekningen som rustne. Rustne og tørre skinner gir økt friksjon, og dermed økt fare for klatring og avsporing. Dette, i kombinasjon med lav hastighet og kurver med stor overhøyde, kan ha gjort det mulig for hjulene å klatre opp og over skinnetoppen. Stort press på innerstreng kan ha ført til en utvidelse av skinnegangen slik at flere vogner bakover i toget også sporet av. Kreftene i toget ble til slutt så store at kobbelet røk og det oppstod et brudd i toget.

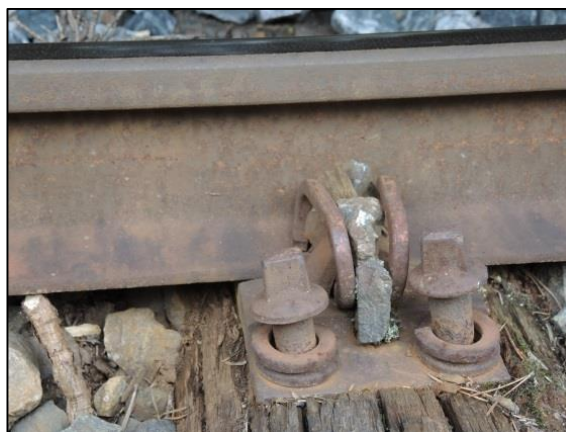
Figur 15: Løse svilleskruer. Foto: SHT

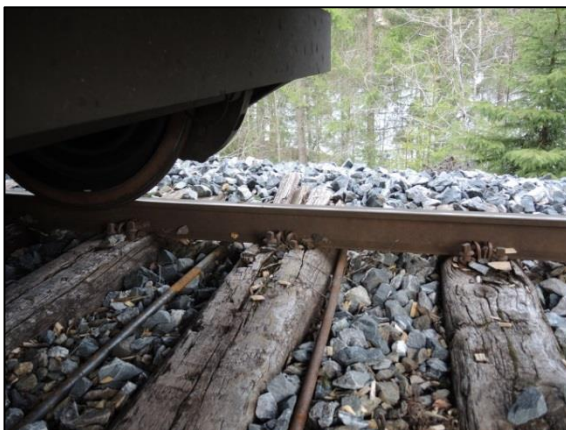
Figur 16: Strekkbolter. Foto: SHT

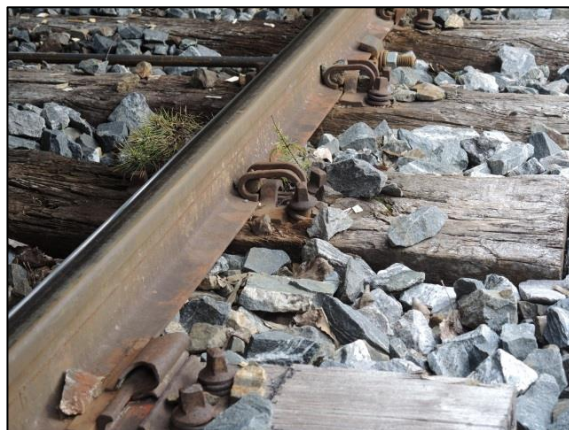
Figur 17: Drennisk befestigelse. Foto: SHT

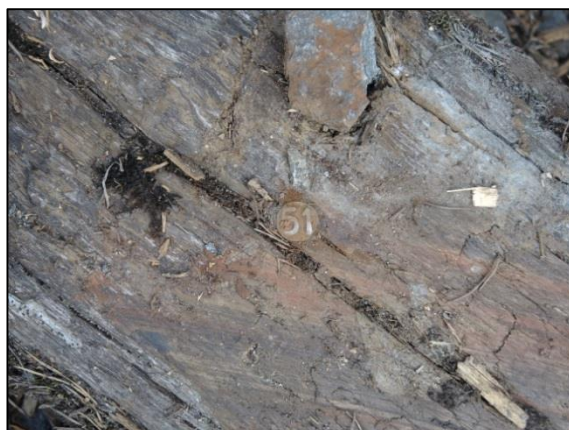
Figur 19: Sville fra 1951 Foto: SHT

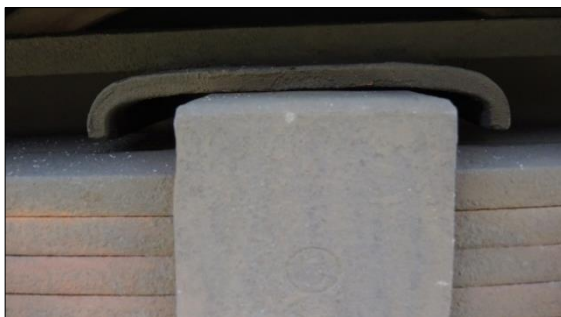
To av de fem avsporede vognene hadde i tilsynsrapport 2014-21 fra Statens jernbanetilsyn fått avvik fra Kjøretøysforskriftens § 4 om "Overordnet ansvar for sikkerhet" for manglende fjærklaring.

*Figur 29: Vogn 058-5 uten fjærklaring (ved Svene 29. april 2014). Foto: SHT*

avdekke de med feil. Dette arbeidet ble slutført i 2014 og skal etter det SHT kjenner til ha resultert i at vogner med liten fjærklaring nå er utbedret.

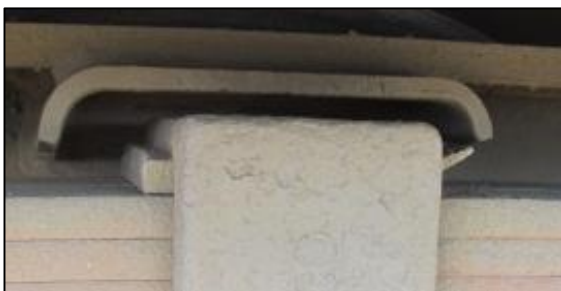
*Figur 31: Fjærklaring under 15 mm på vogn 049-4 (Alnabru 19. april 2014). Foto: SHT*

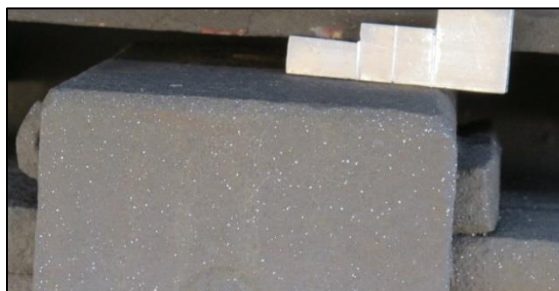
*Figur 32: Vogn 138-5 målt under 10 mm (Gävle 21. mai 2014). Foto: SHT*

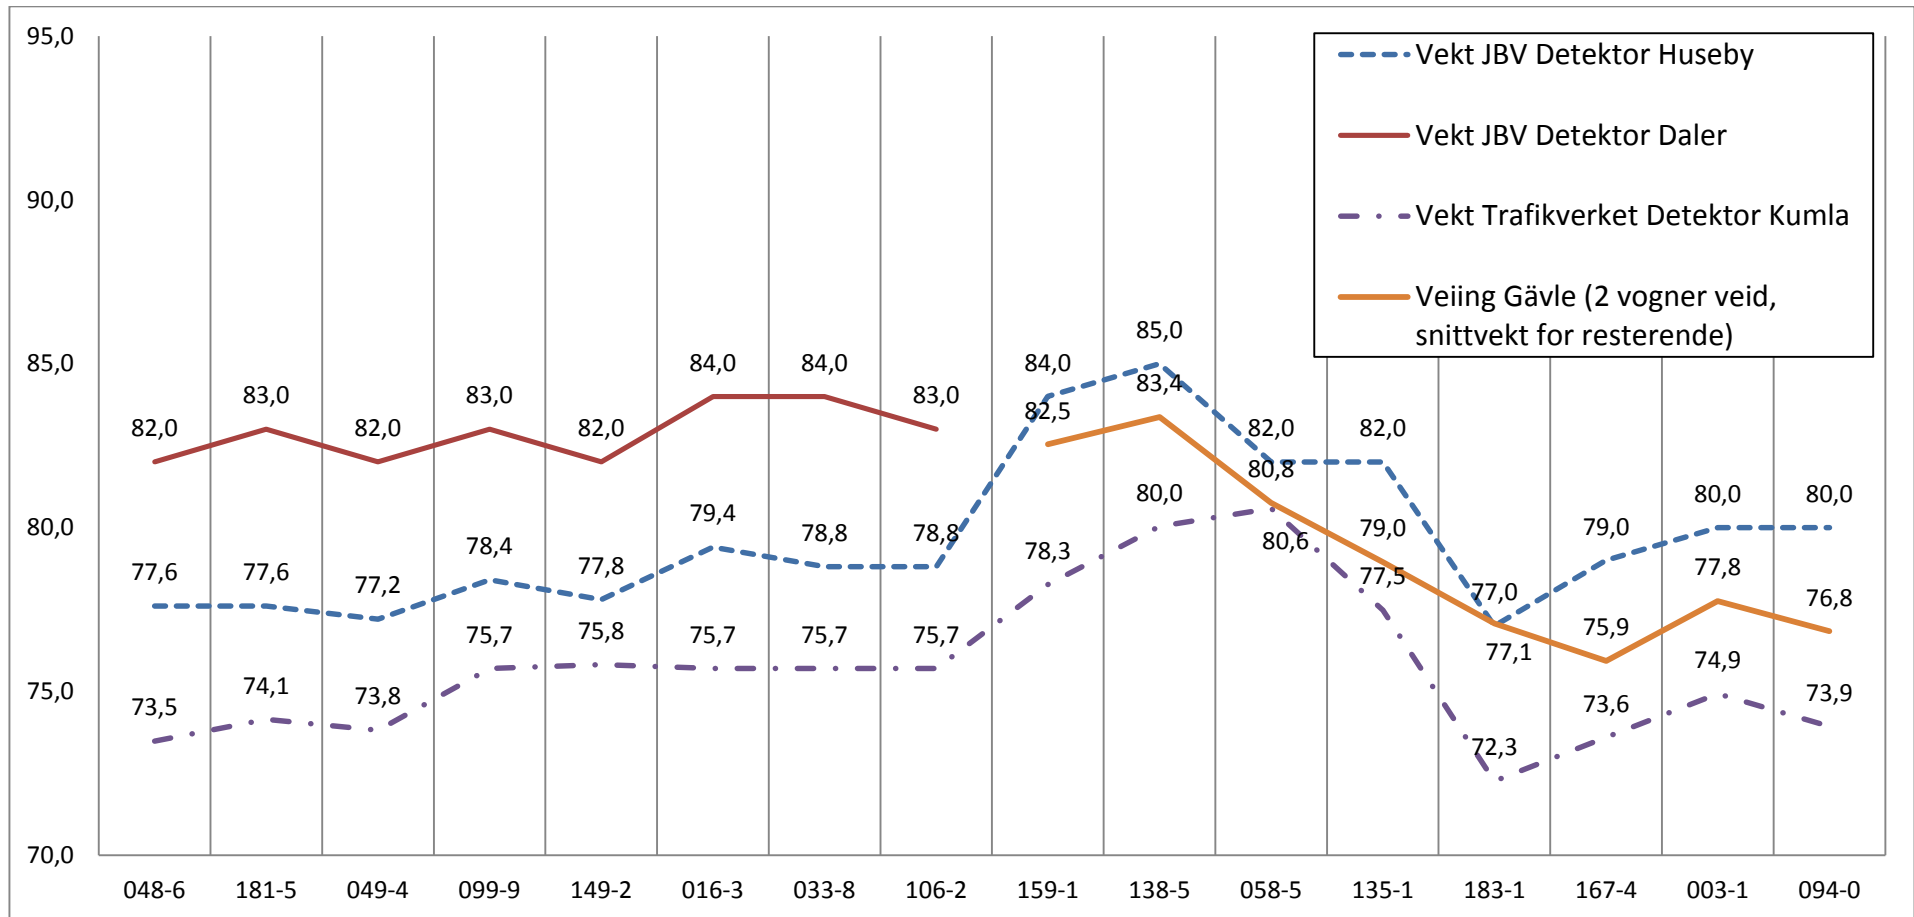
Figur B-1: Vognvekt i tonn (mellom 138-5 og 058-5 var det opprinnelig 6 vogner som ble kondemnert)
