# RAPPORT

JB 2019/08

## RAPPORT OM VOGNER I DRIFT VED AUMA SIDESPOR, RØROSBANEN 21. OKTOBER 2018

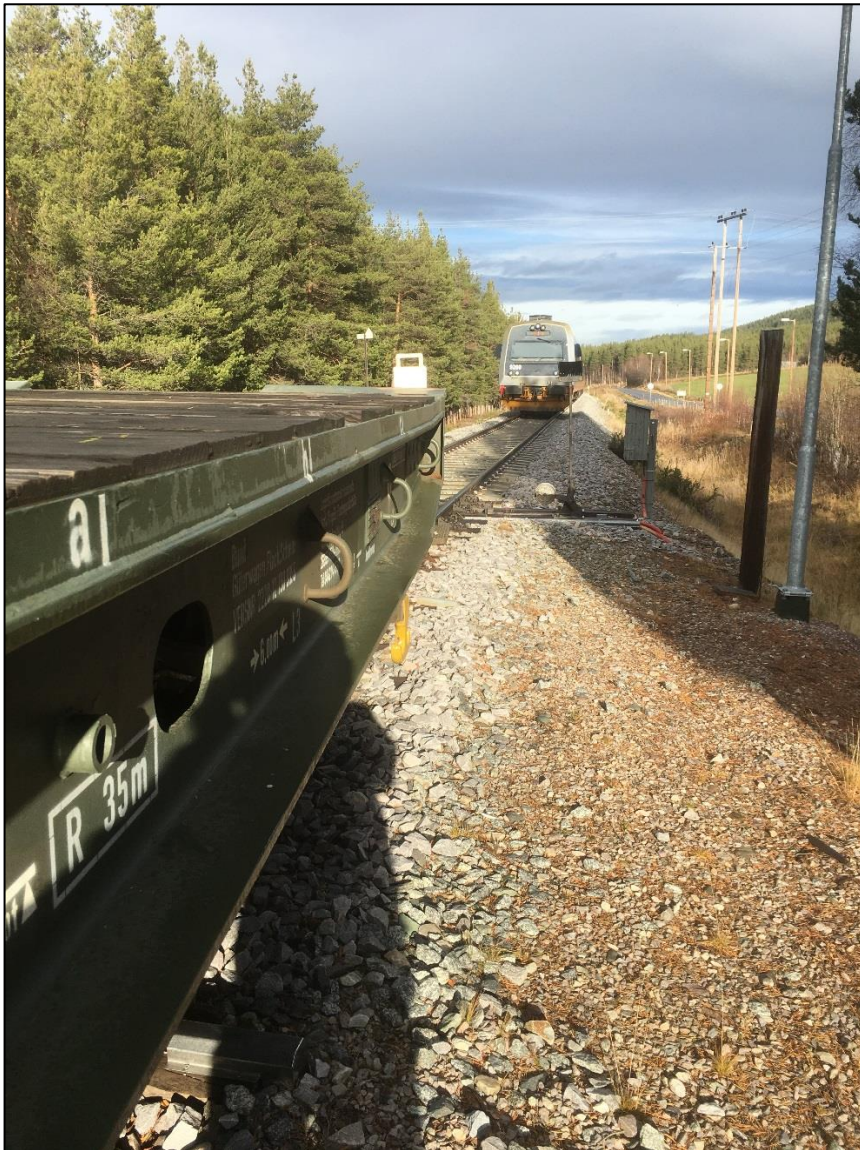
Vognene ga belegg i sporfeltet for sporveksel 2, noe som resulterte i at togleder ikke fikk stilt utkjørhovedsignal M (sydover) til «kjør» fra Tynset stasjon. Fører av NSB AS' sydgående regiontog 2384 måtte dermed få muntlig kjøreordre fra Tynset mot Alvdal. Muntlig kjøreordre betyr at toget blir framført med redusert kjørehastighet. Da toget kom til Auma, så føreren vognene som stod ute i hovedsporet. Toget kjørte frem mot, og stoppet ca. 30 meter fra disse. På grunn av den restriktive kjøretiltatsen til toget var det aldri fare for sammenstøt. Føreren kontaktet togleder for Rørosbanen og informerte om vognene som sto ute i sporet. Bane NOR SF rekvirerte en kran som kom og løftet vognen på sporet igjen. Dette arbeidet forløp ifølge Bane NOR SF uten problemer. Rørosbanen var stengt mellom Tynset og Alvdal i tidsrommet kl. 1130 til kl. 1645 (5t 15min).

Figur 2: Vognen som står i sporveksel 2. Foto: NSB AS

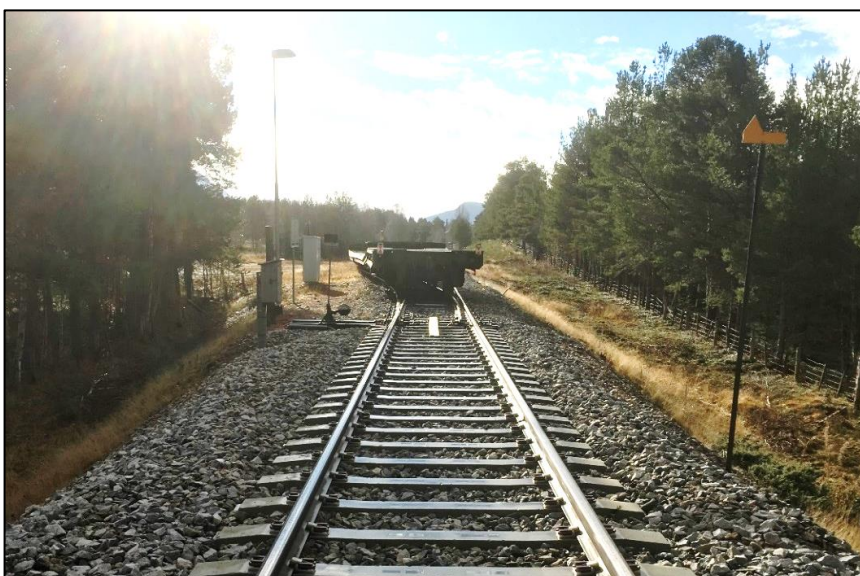
Figur 3: Vognene sett fra nord. Foto: NSB AS

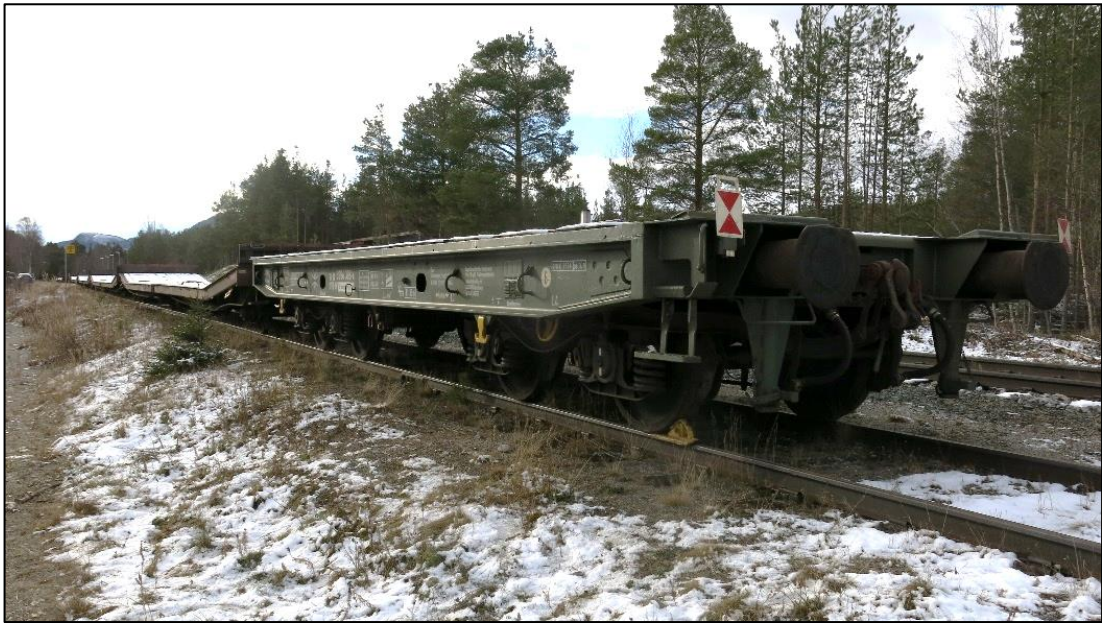
Vognstammen som rullet ut i hovedsporet var tyske spesialvogner for transport av kjøretøyer. Den bestod av 1 vogn litra D-BW og 4 vogner litra D-TWA. Samlet vekt på vognstammen var 114,5 tonn, og lengden var 119 meter.

Figur 7: Vognstammen som rullet over sporsperren. Foto: SHT

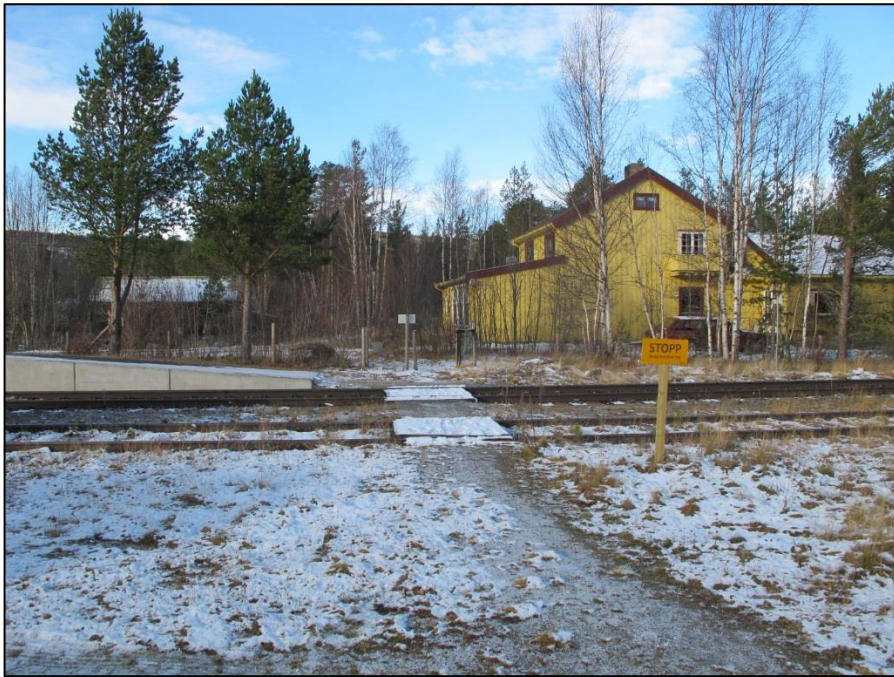
Figur 8: Auma personovergang. Foto: SHT

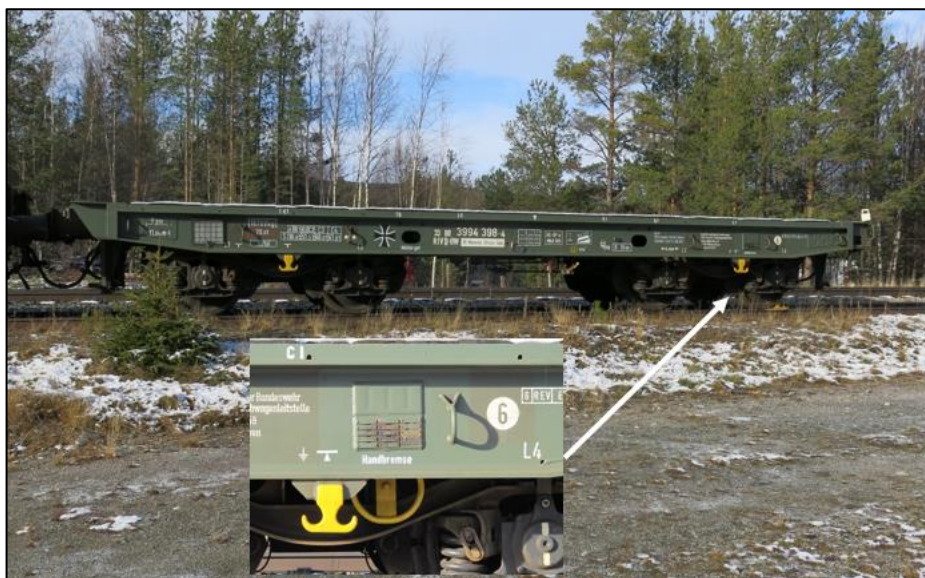
Signalgiver fant kun parkeringsbrems på vogner i vognstammen som skulle hensettes syd for personovergangen. Lokomotivet som skulle benyttes til siste transport hadde feil på en banemotor og måtte byttes ut på grunn av den reduserte trekkraften. Lokomotivet som erstattet det defekte lokomotivet, hadde ikke tilgjengelige bremsesko. Dette gjorde at signalgiver kun hadde to bremsesko tilgjengelig. Vedkommende valgte å legge disse på ved hver vognstamme mot personovergangen for å sikre denne, da spor 2 framstod som helt flatt. Signalgiver slapp ut noe luft av hovedledningen, noe som gjorde at trykkluftbremsene tilsatte. En av vognene på den nordre vognstammen hadde parkeringsbrems (figur 9), men rattet var plassert i bakkant av vognens langbjelke, og ble ikke funnet av signalgiver.

Figur 9: Parkeringsbrems på vogn D-BW 33 80 3994 398-4. Foto: SHT

The Accident Investigation Board Norway recommends that the Norwegian Railway Authority request traffic operators to strengthen their procedures to ensure that the brakes on freight cars are properly engaged when parked.
