Statens  
Havarikommisjon  
for Transport

JB 2015/01

## RAPPORT OM ALVORLIG JERNBANEHENDELSE VED JAR STASJON 23. JANUAR 2014 TOG 1308

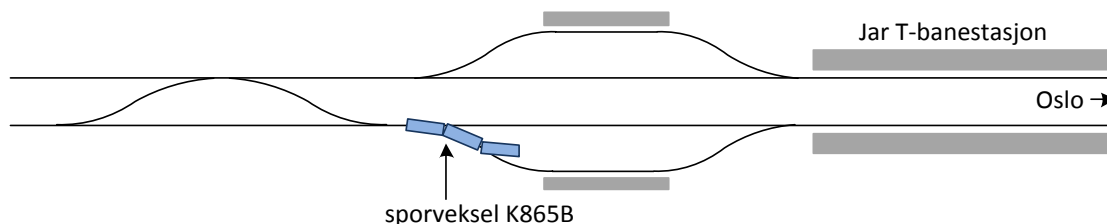
Sporvogn nummer 172 sporet av i en sporveksel i det den var i ferd med å kjøre inn mot plattformen på Jar stasjon, i retning mot Oslo. Første boggi sporet av ved tungespissen, og sporvognen fortsatte ca. 35 meter før den stoppet. Ingen personer ble skadet i hendelsen.

Figur 1: Skisse av avsporingen. Kilde: Sporveien T-banen AS

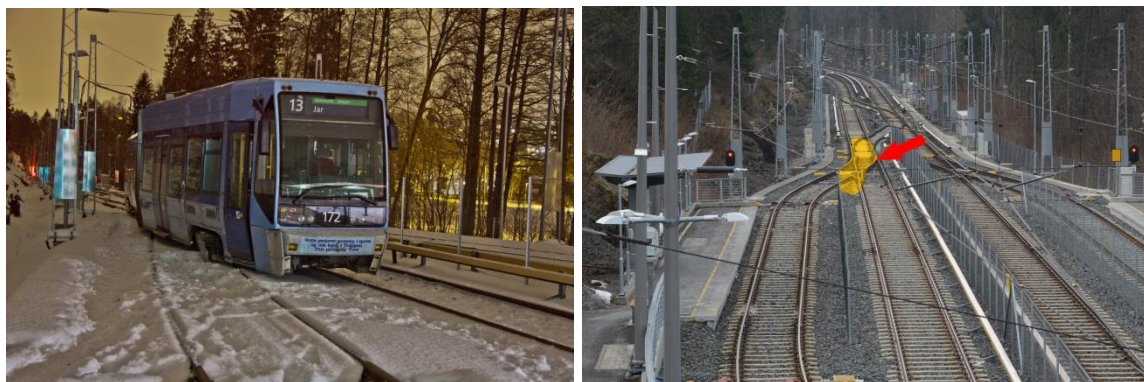
Figur 3: Avsporet sporvogn på Jar stasjon og oversiktsbilde uten snø. Venstre foto: Sporveien Trikken AS, høyre foto: SHT

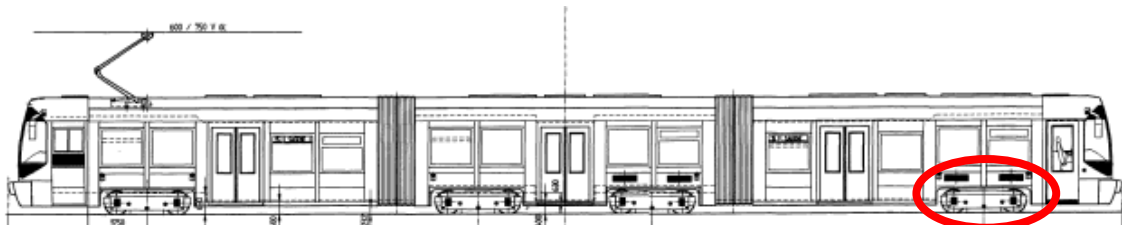
Figur 6: Hjulene på fremste boggi (9047) i kjøreretningen ble målt. Kilde: Oslo Vognselskap AS

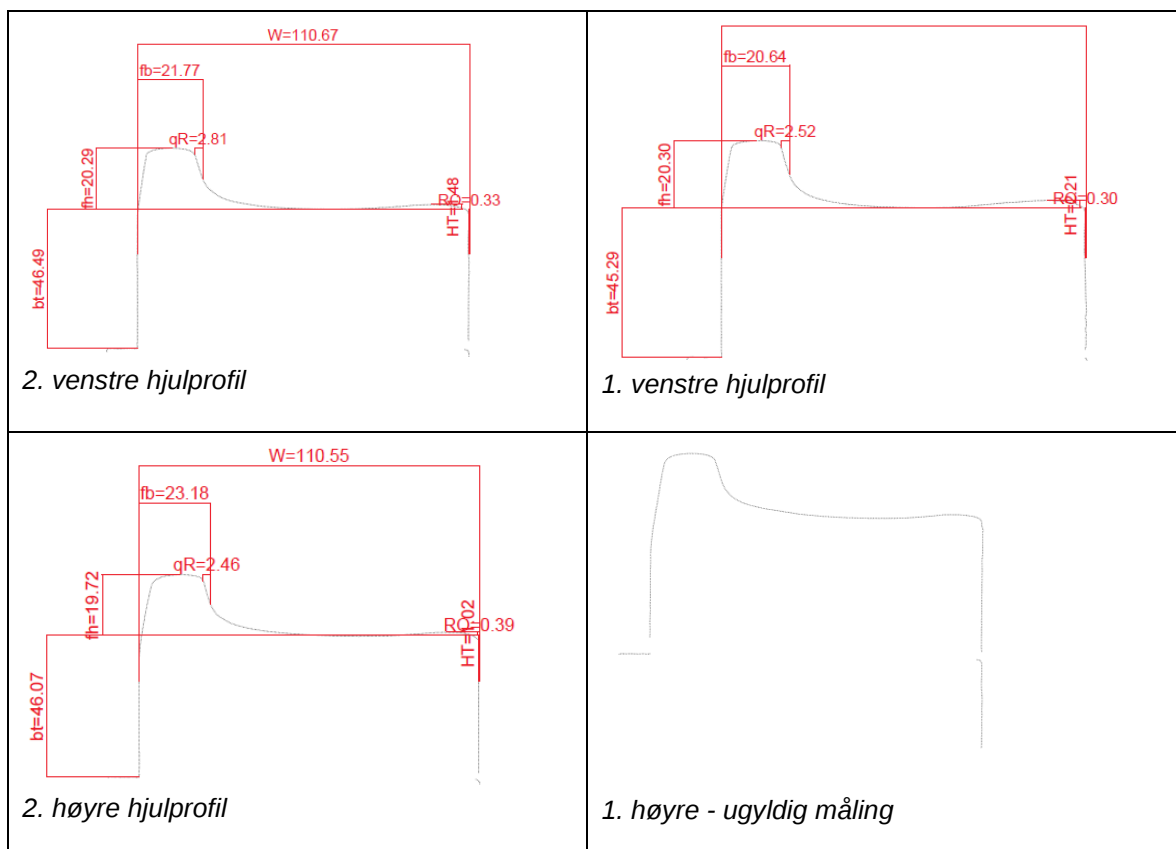
Som man kan se av målingene er flenshøyden på hjulene nær tiltaksgrensen, og på ett hjul under grensen. I tillegg er trådsnelle, Hollow tread (HT), også over grensen på ett hjul.

Figur 7: Hjulprofilmåling på vogn 172 utført 24.januar 2014. Kilde: Sporveien Trikken AS

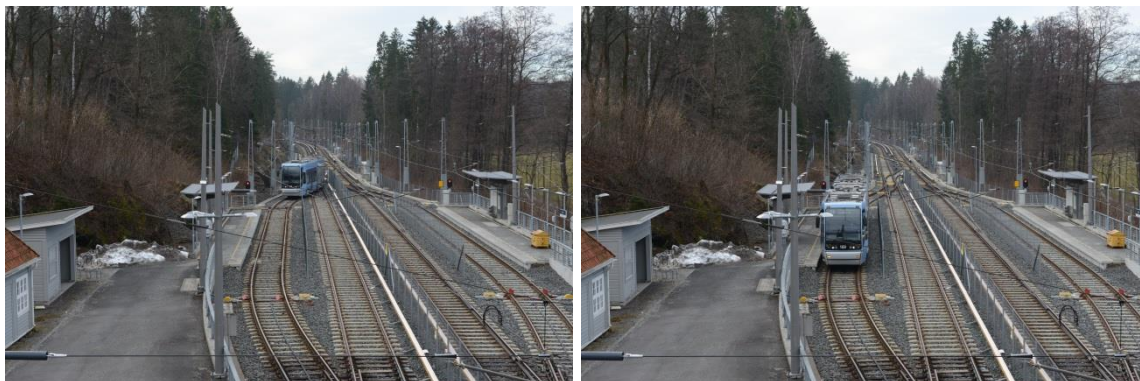
Infrastrukturen på Jar stasjon var ny, men sporvekselen hadde ligget ubrukt i sporet i ca. fire år. I følge Sporveien Trikken AS var denne vekselen veldig tørr etter å ha ligget ubrukt så lenge. Etter at vekselen var tatt i bruk viste målinger gjort av Sporveien Trikken AS, at tungen var slitt ca. 2-3 mm etter en uke. Normal tungeslitasje er i størrelsesorden 5 mm på et år. Dette er et tegn på at tilpasningen mellom hjul og skinne ikke er optimal. Slitasjen vil avta etter hvert som skinnen slites, og tilpasser seg hjulene bedre. Dette fører også til stor belastning på hjulene, noe som ikke er gunstig.

Figur 8: Sporvogn på vei til plattform på Jar stasjon. Foto: SHT

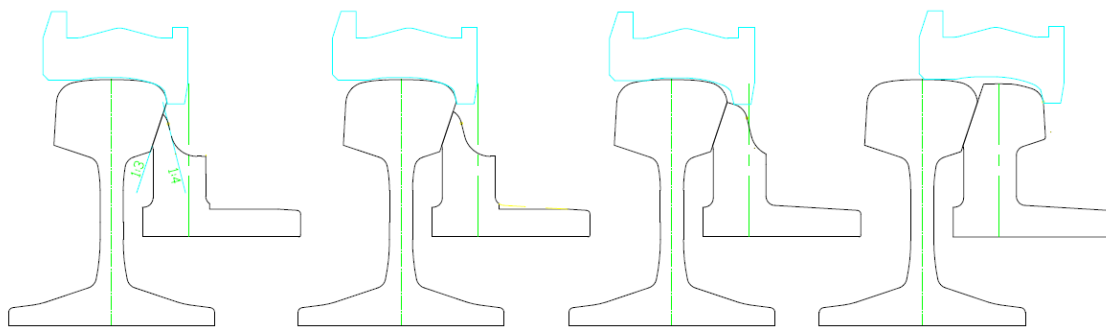
Over tid vil både flensen og hjulbanen til et trikkeshjul bli slitt, og illustrasjonene i figur 12 og 13 viser forskjellen på et slitt trikkeshjul, og et nytt trikkeshjul, på vei inn i en sporveksel.

Figur 12: Slitt trikkeshjul på vei inn i sporvekseltunge. Kilde: Sporveien Oslo AS

Sporveien opplyser at sporvekseltungen hvor spurvognen sporet av på Jar ikke var optimalt tilpasset hjul med spurvognsprofil nær tiltaksgrensen.

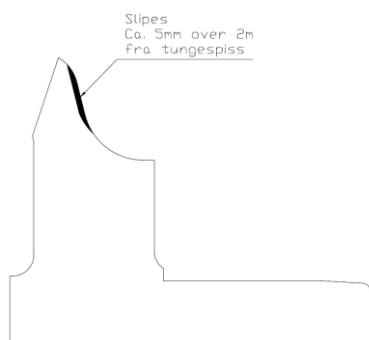
Figur 16: Viser sliping av sporvekseltunge. Kilde: Sporveien Oslo AS

Etter hendelsen på Jar slapte Sporveien alle tungene på tilsvarende sporveksler, og innførte et mer omfattende smøreregime. Sporvekselen på Jar hadde ligget ubrukt i sporet i nesten fire år, og var svært tørr da hendelsen inntraff. En sporveksel som er tørr medfører at det blir høyere friksjon mellom hjul og skinne, noe som medfører større avspøringsfare i form av flensklating. Etter hendelsen ble alle lignende sporvekseltunger

slipt slik at flensen lettere skal kunne føres til siden med tungen, og dermed redusere avspøringsfaren med slitte trikkhjul.

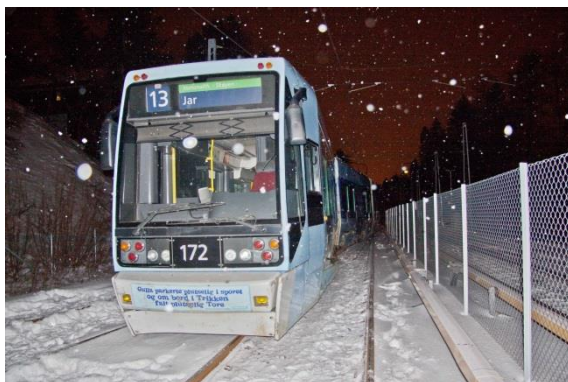
Figur 17: Området var dekket av snø og det var minusgrader. Foto: Sporveien Trikken AS
