# RAPPORT

JB 2018/10

## RAPPORT OM SAMMENSTØT MELLOM TOG 135 OG VEISKRAPE PÅ HØIUM PLANOVERGANG, ØSTFOLDBANEN 23. JANUAR 2018

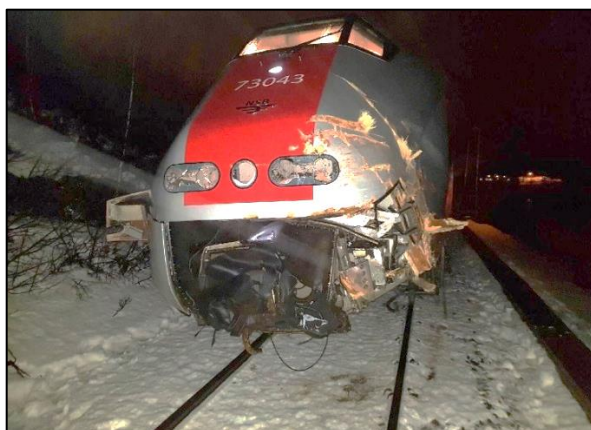
Involvert togsett var BM 73 43. Toget fikk betydelige karosseriskader i fronten og på venstre side på vogn 73043. I tillegg hadde første boggi revet seg løs og truffet endeveggen som hadde blitt dyttet inn. Boggien fikk skader på blant annet strekkstag, torsjonsstag, dempere, demperfester, jordingslisser, slanger, flensesmøring, sanding og luftputer. Kostnadene for reparasjonen av togsettet er beregnet til kr. 6 300 000 pluss eventuelle tilleggsarbeider.

Figur 2: Front togsett 73 43. Foto: NSB AS

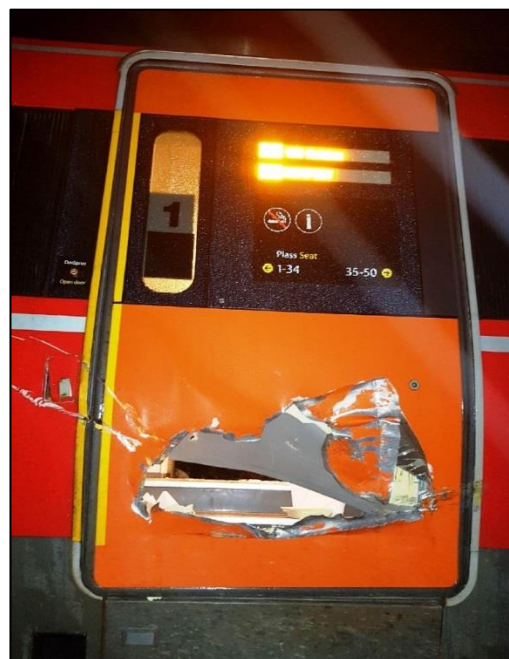
Figur 3: Dør venstre side togsett 73 43. Foto: NSB AS

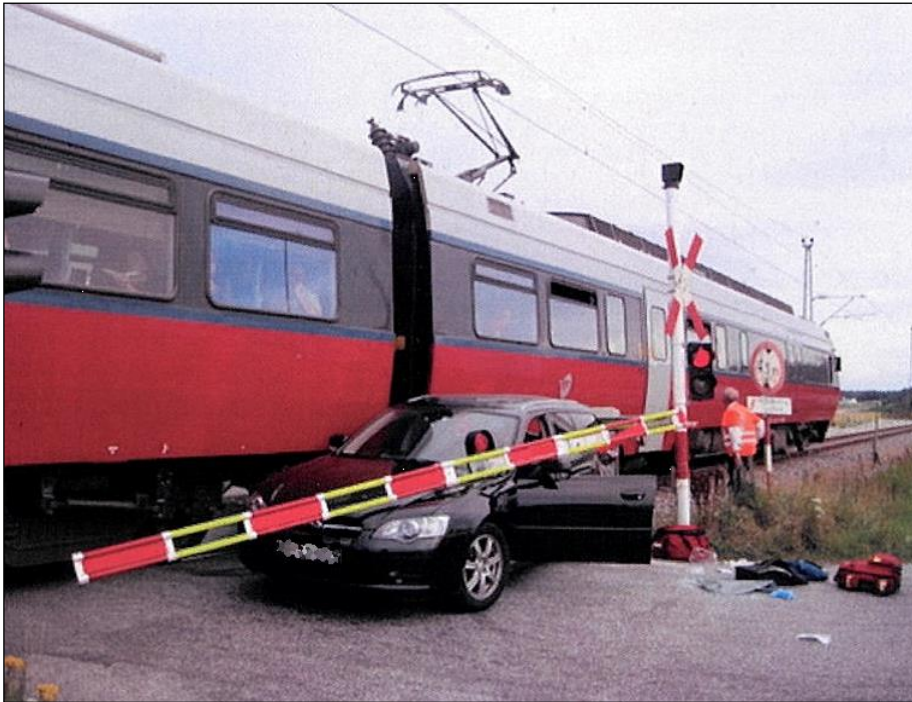
Torsdag 1. august 2013 ble en personbil påkjørt av et tog på Enebakk planovergang, mellom Råde og Fredrikstad. Ulykken skjedde i et såkalt T-kryss der fv. 359 Enebakkveien først krysser Østfoldbanen Vestre linje, før den møter rv. 110 Fredrikstadveien hvor det er vikeplikt for kryssende trafikk. Ved denne ulykken ble bilen stengt inne mellom bommene. Signalene til toget viste at forsignalet for planovergangssignalet viste signal «Planovergangssignalet viser at planovergangen kan passeres», og planovergangssignalet viste signal «Planovergang kan passeres».

Figur 8: Bilens plassering etter sammenstøtet. Foto: Politiet

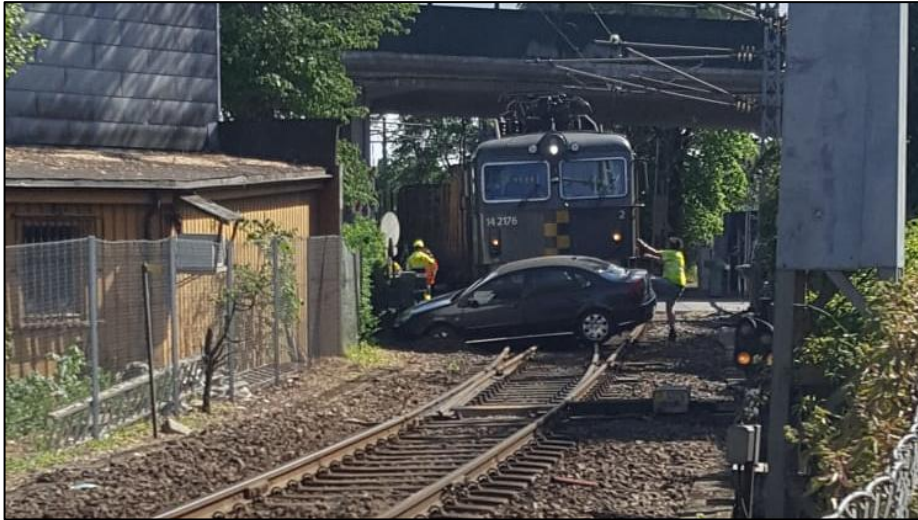
Torsdag 7. juni 2018 ble en personbil, som stod i kø i Jeløygata i Moss, fanget mellom bommene på Moss stasjon nordre planovergang. Det gikk ca. 2 minutter fra bommene gikk ned til bilen på påkjørt av et godstog på vei nordover fra Moss stasjon. Føreren kom seg ut av bilen, og ingen personer ble skadet. Planovergangen har helbommer. Havarikommisjonen gjennomførte ingen sikkerhetsundersøkelse av denne hendelsen.

Figur 9: Bilen og togets posisjon etter ulykken. Foto: Moss Avis - Trine Urstad
