Statens  
Havarikommisjon  
for Transport

JB 2018/04

## RAPPORT OM PLANOVERGANGSULYKKER PÅ RØROSBANEN, VED KROKEN 24. JUNI 2017 OG VED AUMA 5. JULI 2017

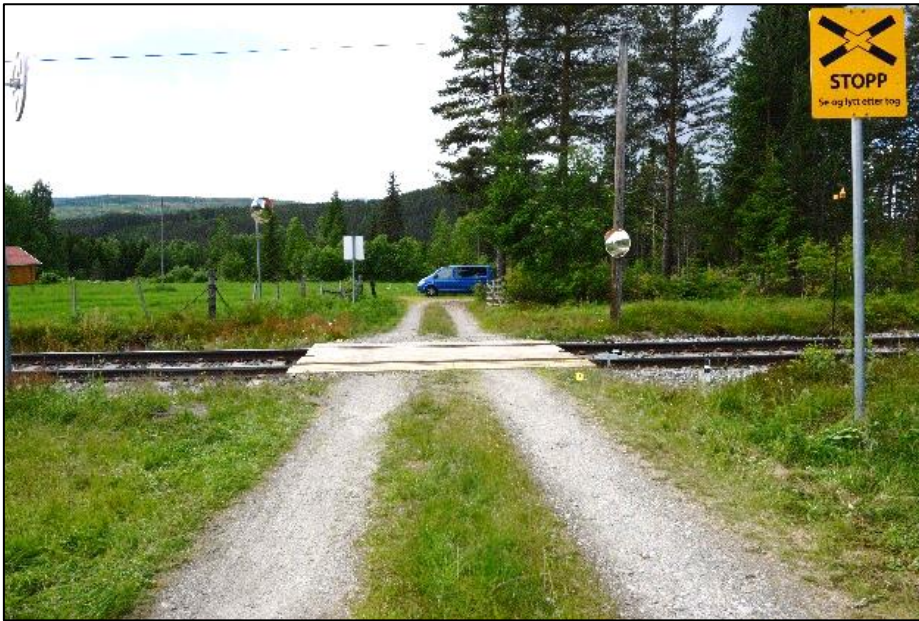
Figur 5: Kroken planovergang. Foto: SHT

Ved ulykken den 24. juni 2017 på Kroken planovergang fikk overgangen skader på venstre påkjøringsrampe i togets kjøreretning. Et gjerde tilhørende en naboeiendom ble delvis ødelagt.

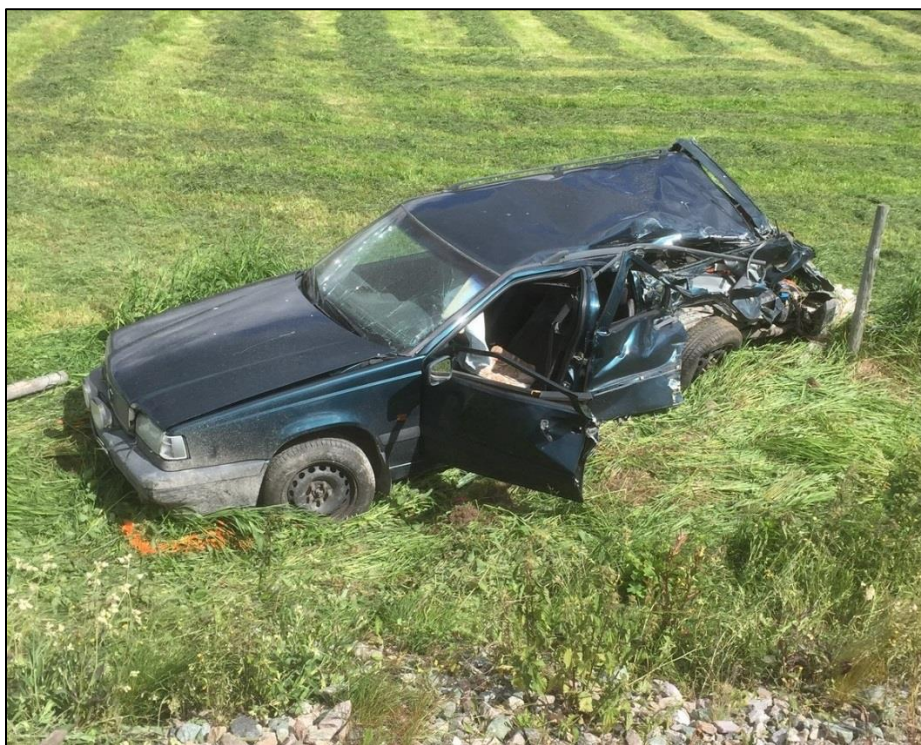
Bilen kom fra en tilstøtende gård på vestsiden av jernbanelinjen, og kjørte mot fylkesvei 681 på østsiden. Den ble truffet rett bak venstre bakhjul og kastet til side, og ble stående ca. 10 meter fra jernbanelinjen. Bilføreren ble kritisk skadet i ulykken og fløyet til sykehus, men vedkommende døde to dager etter ulykken.

Figur 6: Bilens posisjon etter kollisjonen. Foto: Bane NOR SF

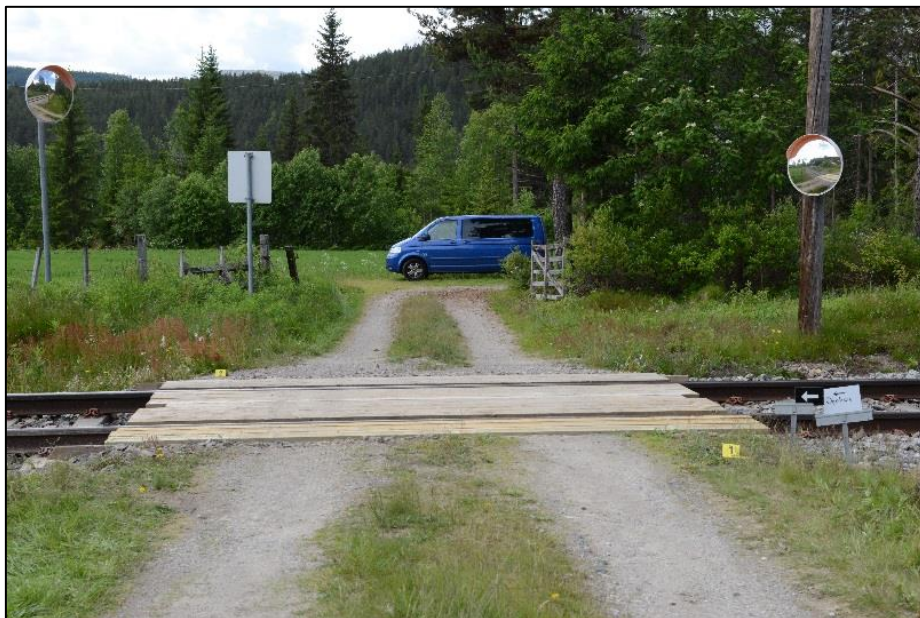
Ved Kroken planovergang ble siktlinjene mot nord målt til 360 meter, og mot syd godt over 1000 meter. Minstekravet for denne overgangen, beregnet på personbiler, er 170 meter. På grunn av vegetasjon på østsiden av planovergangen på ulykkestidspunktet måtte trafikantene langt frem mot planovergangen for å se begge veier når en kom fra fylkesveien. Det er derfor satt opp speil ved overgangen. Dette er ikke noen sikring i seg selv, men et verktøy for å bedre sikten for trafikantene.

Figur 11: Speil ved Kroken planovergang. Foto: SHT

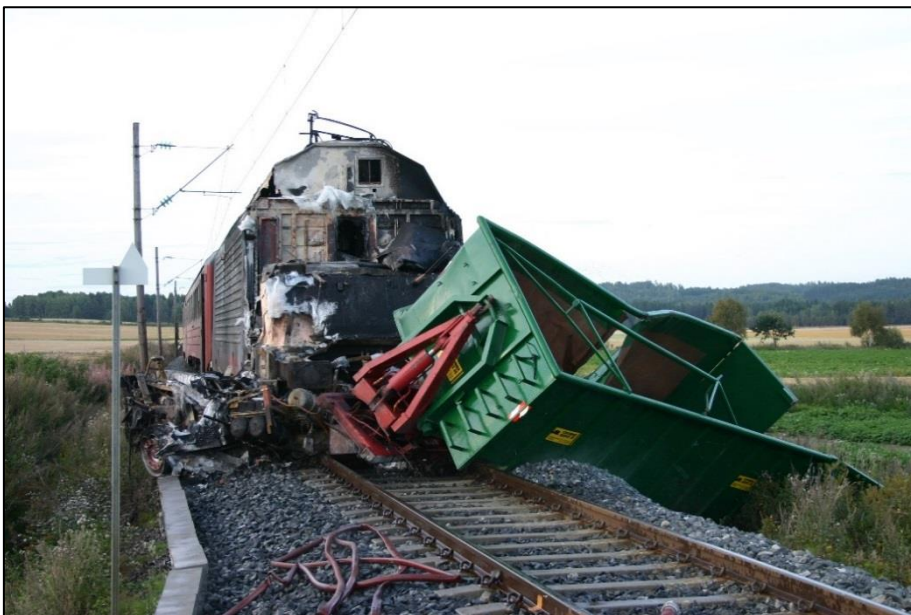
Havarikommisjonen har undersøkt en rekke planovergangsulykker. [JB RAP 2006/11](#) omhandler et sammenstøt mellom persontog og en lastebil på privat planovergang (landbruksovergang) på Vestfoldbanen mellom Sem og Stokke stasjoner i august 2005. Ingen personer ble skadet, men det ble store materielle skader. Det ble gitt signal «Tog kommer» fra toget, men det klarte ikke å stoppe før planovergangen. Den utløsende årsaken ved denne ulykken var at planovergangen manglet sidelemmer, samtidig som det var bratt stigning opp til planovergangen fra de tilstøtende jordene slik at lastebilen ikke kom over overgangen.

Figur 14: Lokomotiv og lastebil etter sammenstøtet. Foto: Politiet

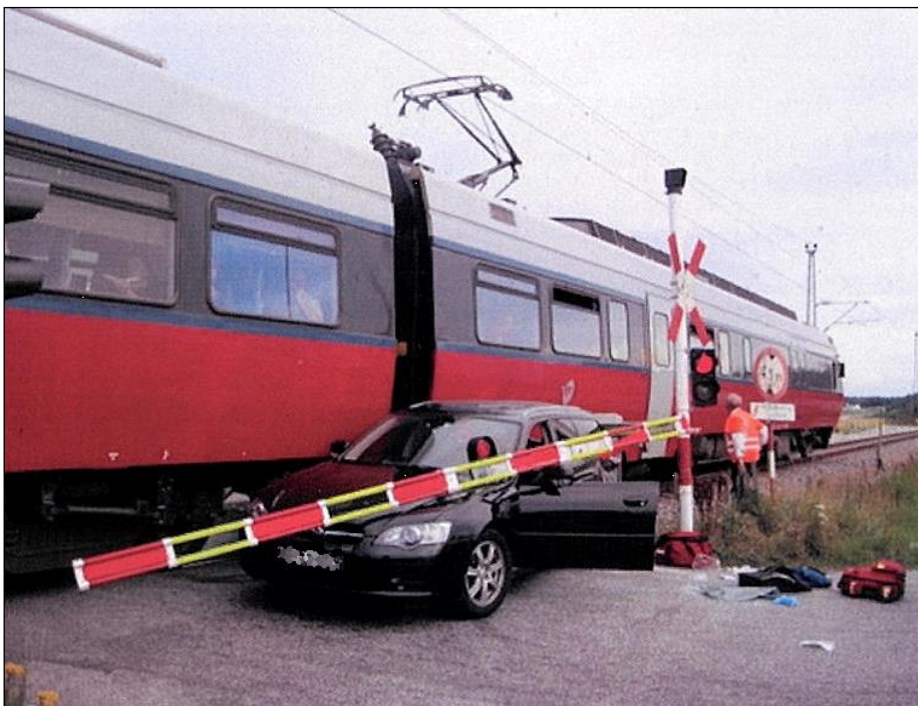
[JB RAP 2014/05](#) omhandler sammenstøt mellom tog og bil på Enebekk planovergang. Planovergangen er utstyrt med veisikringsanlegg. Her ble en personbil sperret inne mellom bommene da disse gikk ned, og toget fikk dermed klartsignal til å passere planovergangen. Fører så at noe var galt og tilsatte nødbrems, slik at toget hadde lav hastighet i sammenstøtet. Bilføreren ble lettere skadet i ulykken.

Figur 15: Tog og bil etter sammenstøtet. Foto: Politiet
