Statens  
Havarikommisjon  
for Transport

# RAPPORT JB 2017/07

## RAPPORT OM AVSPORING VED MARNARDAL STASJON PÅ SØRLANDSBANEN 27. OKTOBER 2016

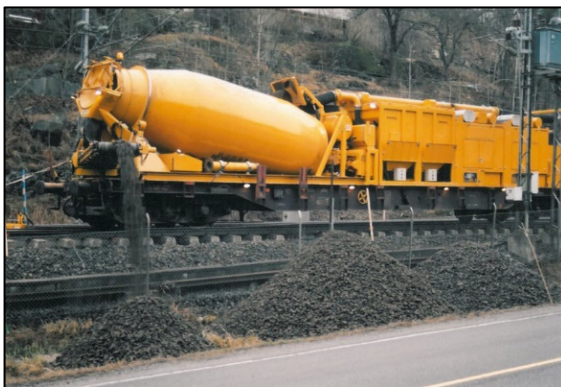
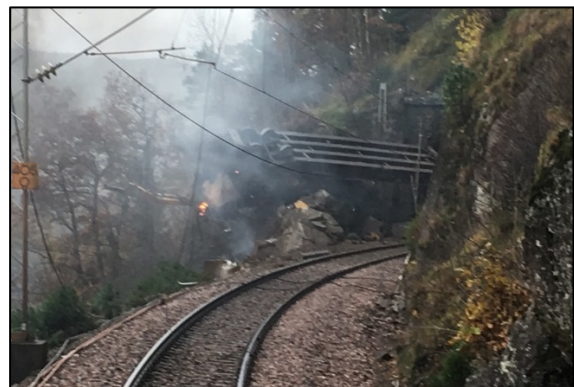
Figur 2: Pukksugeren før og etter ulykken. Foto: Norsk Jernbanedrift AS

Pukksugeren, vakuumsugevogn Railvac 17000 MVS 11 med registrering 31 76 3933 105-5, ble totalskadd i avsporingen. Maskinen hadde veltet av skinnene, og lå opp ned foran en tunnel ca. 5.6 km fra arbeidsstedet hvor mannskapene mistet kontroll. Deler av det påmonterte utstyret ble spred over et stort område, og det ble skader på vegetasjonen hvor delene hadde truffet. Brannvesenet samlet opp ca. 150 liter diesel fra en 1000 liters tank, men det antas at flere hundre liter rant ut i naturen. Det er usikkert hvor mye som hadde vært på tanken ved avsporingen.

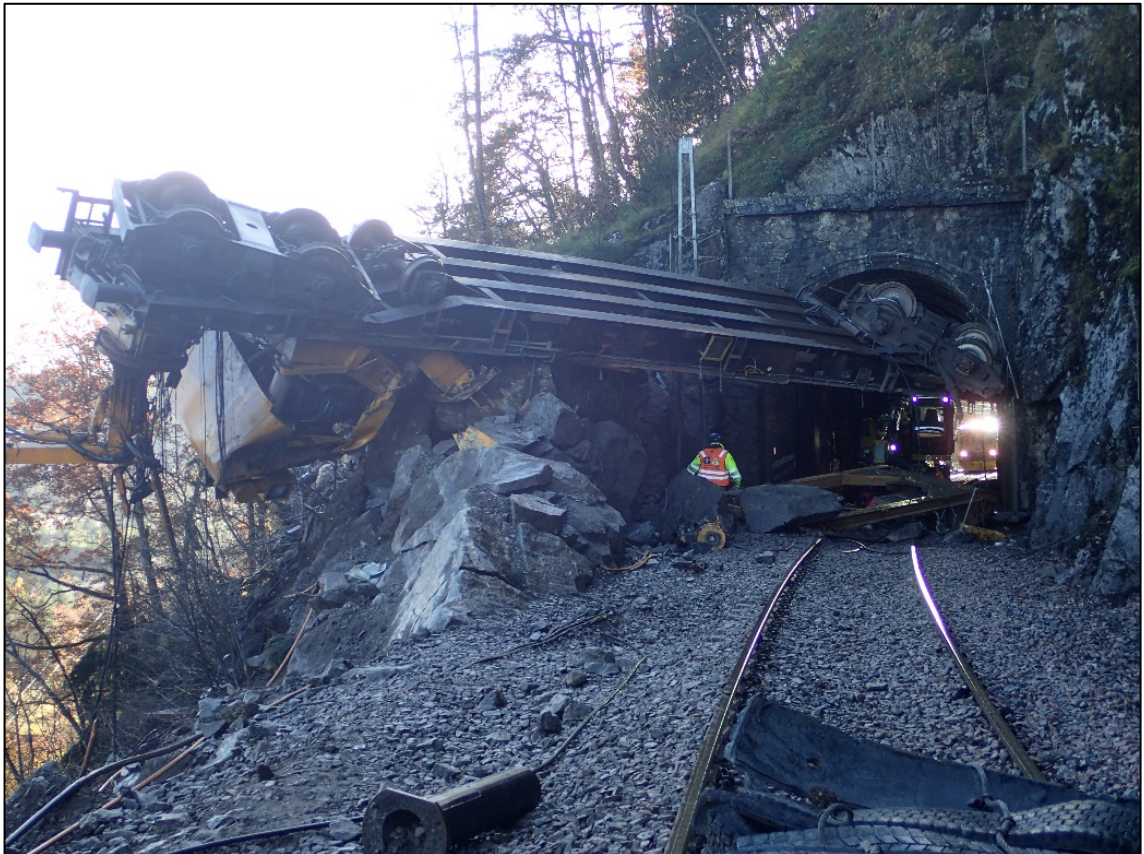
Figur 3: Pukksugeren etter avsporingen. Foto: SHT

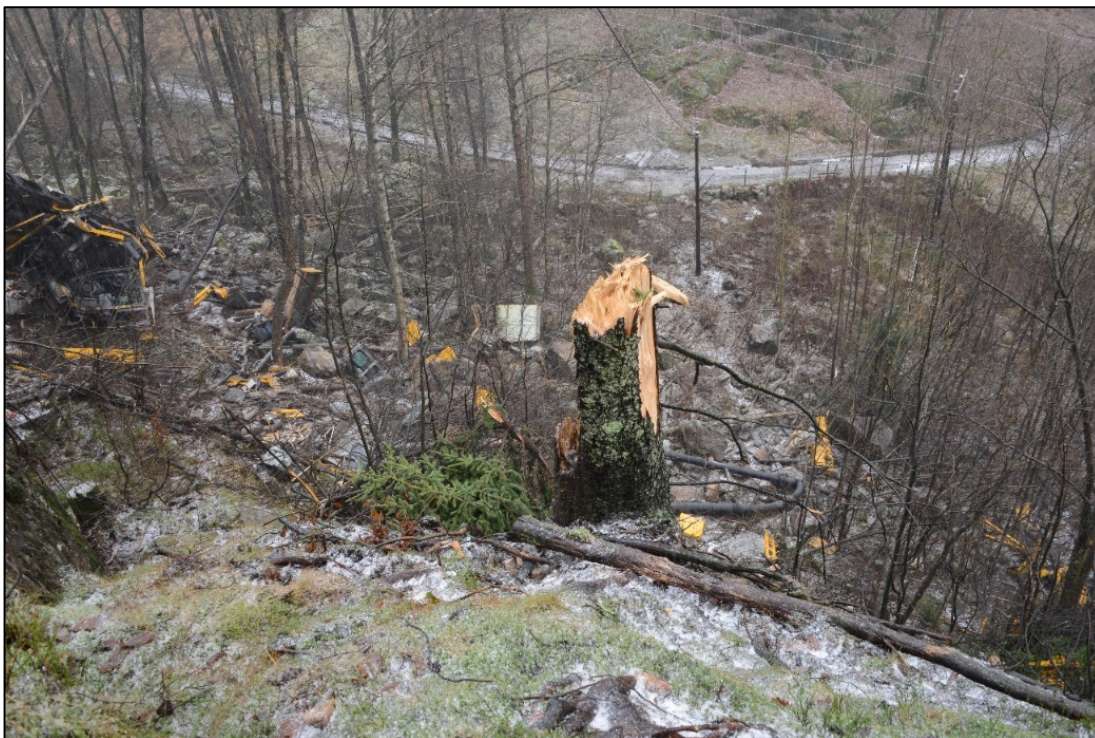
Figur 4: Spredning av vrakdeler og utslipp av diesel. Foto: SHT

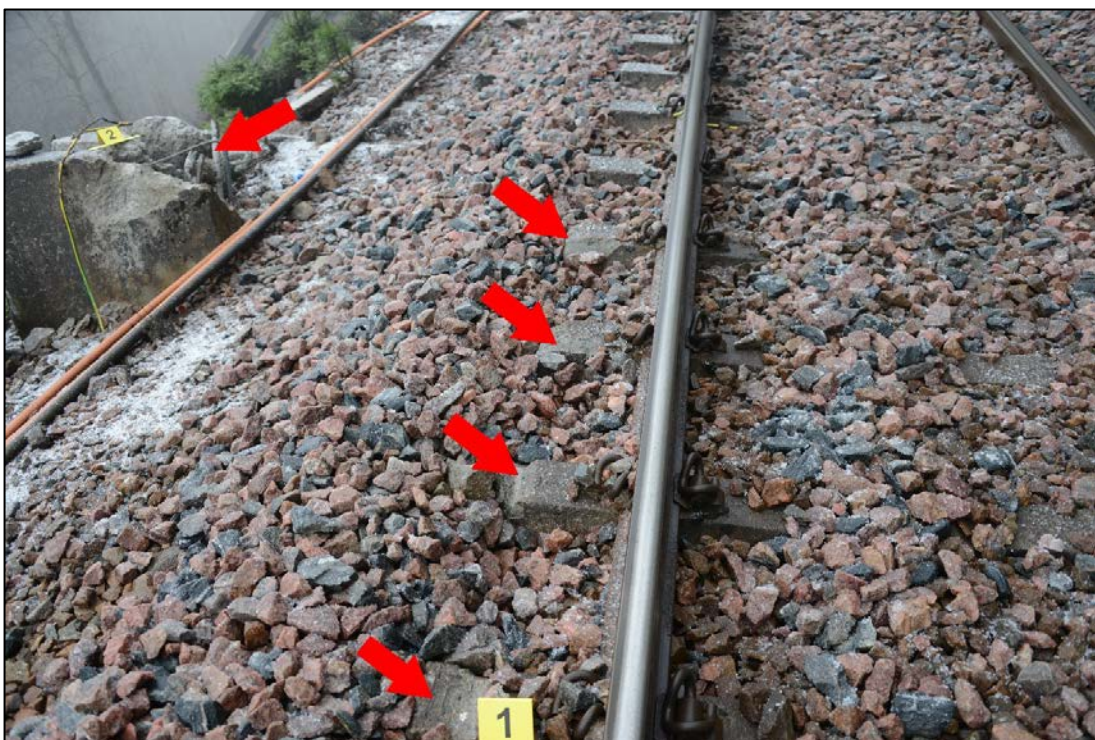
Under avsporingen rev pukksugeren ned en kjøreledningsmast og et elektronikkskap. Det var merker i ytterkant på fire sviller i området hvor kjøreledningsmasten ble revet ned. Det ble ikke funnet avspøringsmerker på skinnene.

Figur 5: Skader på infrastrukturen ved avspøringsstedet. Markør 1 viser skader på sviller og markør 2 er fundamentet til KL-mast. Foto: SHT

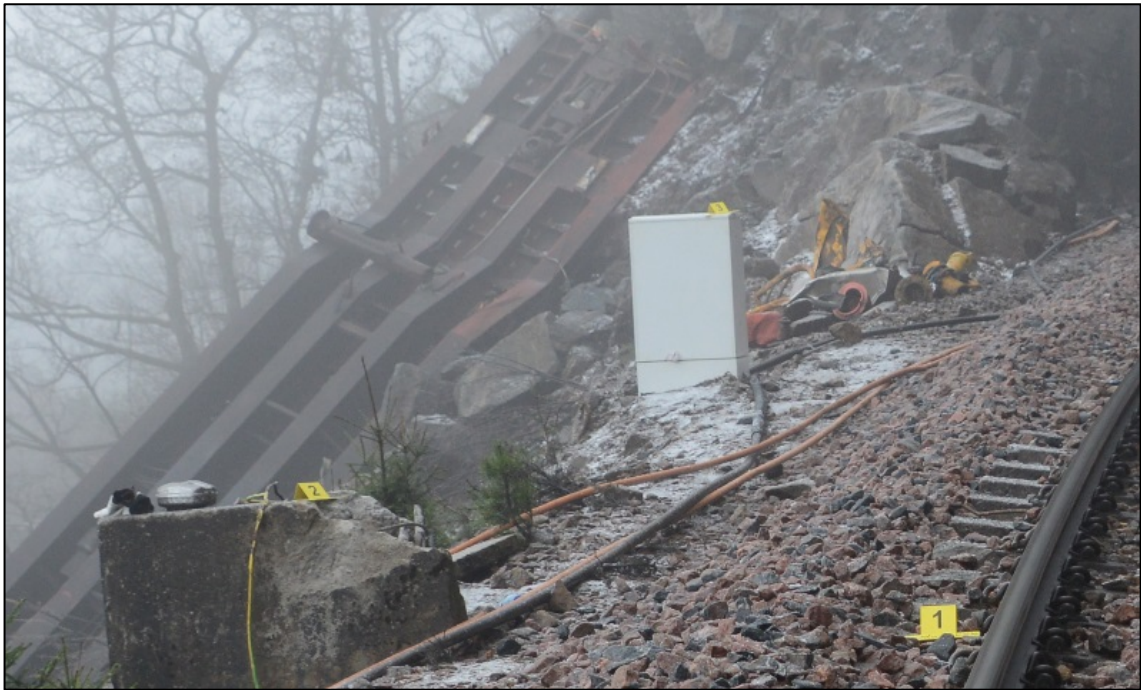
*Figur 6: Skapet som ble ødelagt ble erstattet kort tid etter ulykken. Foto: SHT*

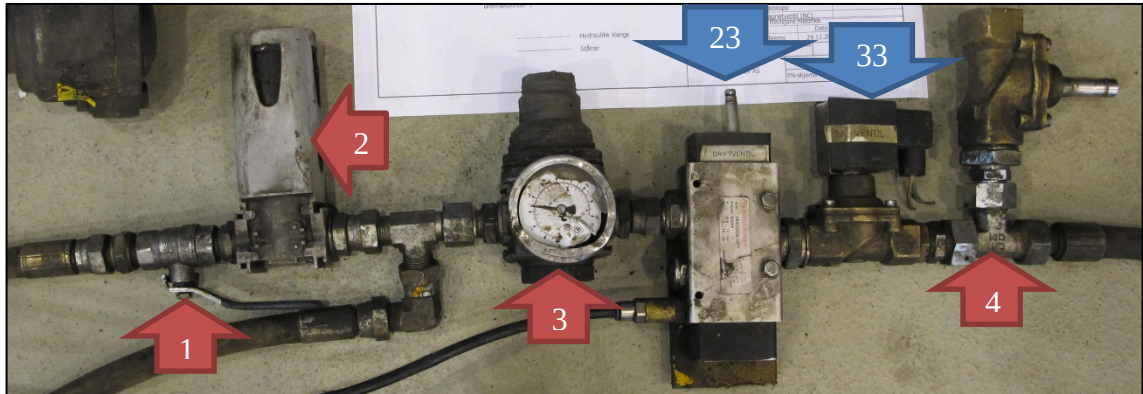
direktebremssystemet (vist med pil 1, 2, 3, 4 i figur 11). Komponent 23 og 33 var tegnet inn i PN-skjemaet (Se figur 12).

1. Stengekran ved utløpet til aggregatene.
2. Vannutskiller.
3. Reduksjonsventil med manometer.
4. Avluftsventil.

Figur 11: Komponenter tilhørende direktebremssystemet. Foto: SHT

Stengekranen er merket Bilterma, og ble ifølge NJD Railvac AS montert som følge av en feil på den opprinnelige stengekranen. Avluftsventilen er ikke merket med produsentnavn, og ble installert for å slippe ut luften raskere i direktebremssystemet. Før denne ble installert tok det lengre tid før direktebremsen løste ut, og drivhjulene ble stående og spinne. Dette medførte skader på skinnegangen og erstatningskrav fra Bane NOR.

Havarikommisjonen testet komponentene i direktebremsesystemet, men flere av komponentene var skadet. Det er derfor ikke mulig å fastslå om komponentene hadde sviktet i forkant av hendelsen, eller om de ble ødelagt da pukksugeren sporet av. Hele rekken med direktebremskomponenter ble revet løs i ulykken.

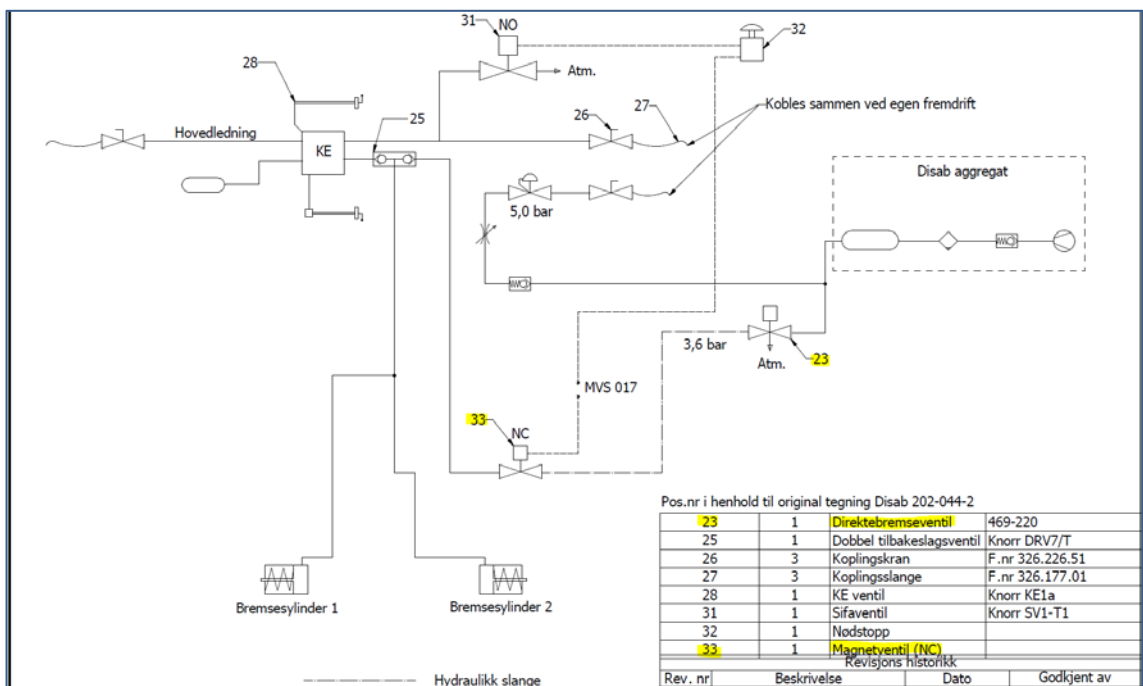
Figur 12: PN-skjemaet mangler flere komponenter som er vist i figur 11. Kilde: NJD Railvac AS

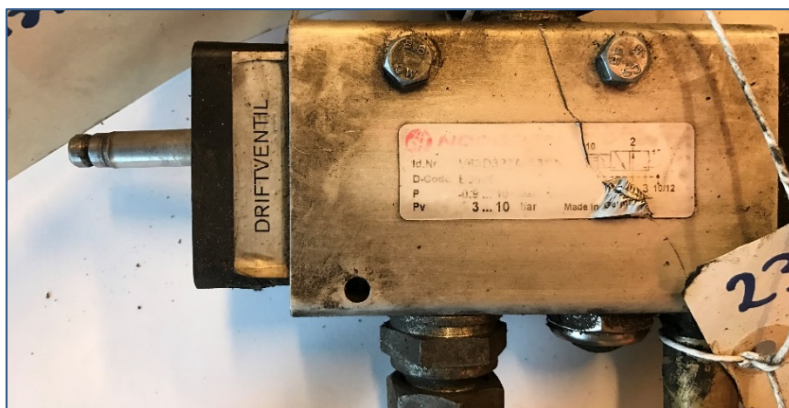
Driftsventilen, av merket Nordgren, til direktebremsen er ikke tiltenkt brukt i bremsesystem på tog. Ventilen tilfredsstiller ikke kravene til vibrasjon og kulde som «Railway applicated» komponenter fra Nordgren leveres med.

Figur 13: Direktebremseventil (nr. 23 på tegningen i figur 12). Foto: SHT

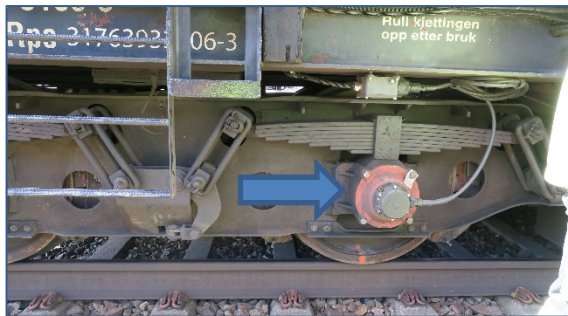
Figur 21: Rullevakt. Foto: SHT

Etter ulykken har Norsk jernbanedrift AS innført tekniske tiltak og gjort endringer i sine prosedyrer. Det er montert rullevakt som skal aktivere nødbrems om maskinen ruller mer enn 2 km/t uten at operatør har betjent dødmannsbryter på fjernkontrollen. Rullevaktsystemet forbikobles ved utkobling av direktebrems. Ved utgivelsen av rapporten er denne foreløpig ikke godkjent og aktiv.

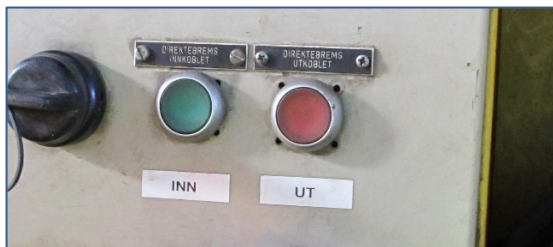
Figur 22: Gamle knapper. Foto: SHT

For direktebremsen er det byttet betjeningsknapper med synlige signallamper for innkoblet og utkoblet direktebrems.

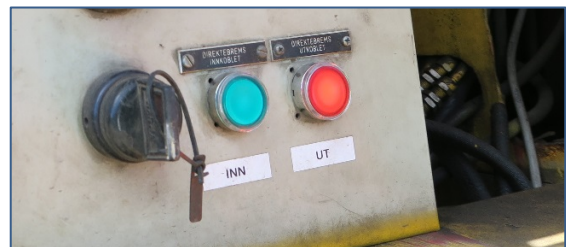
Figur 23: Nye knapper med indikering. Foto: SHT

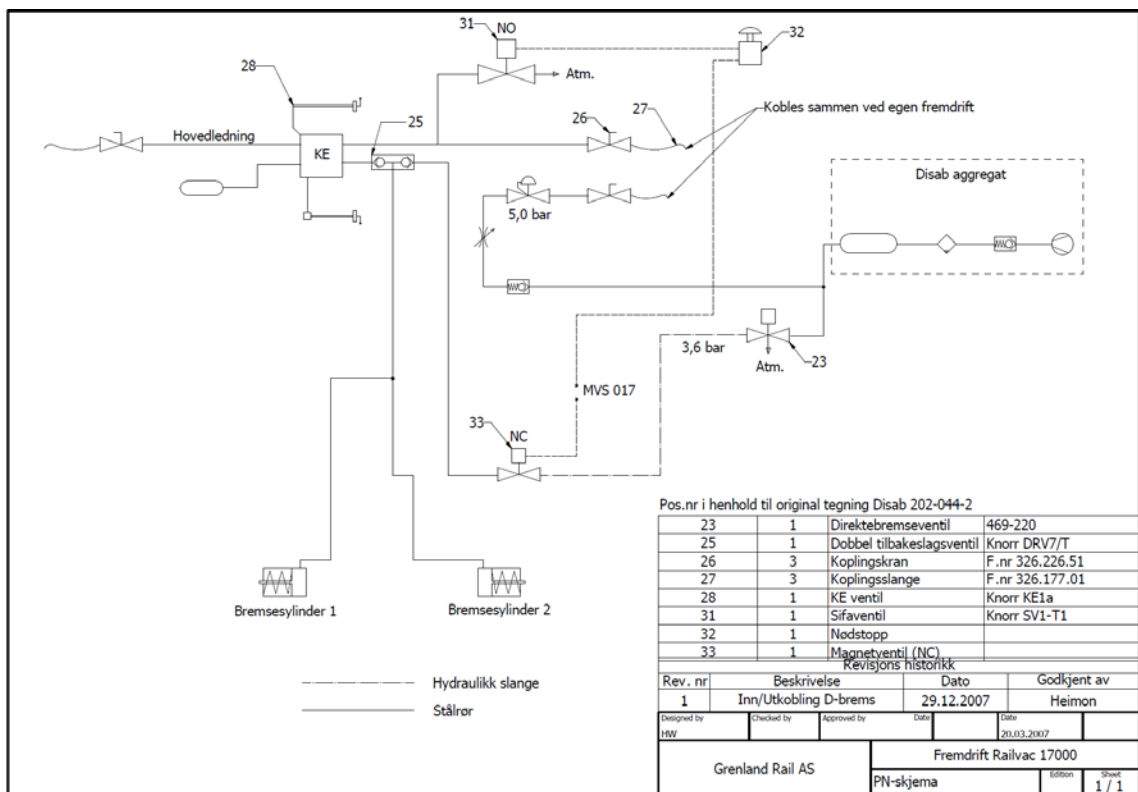
Oversendt PN-skjema inneholdt flere mangler i beskrivelsen av bremsesystemet.

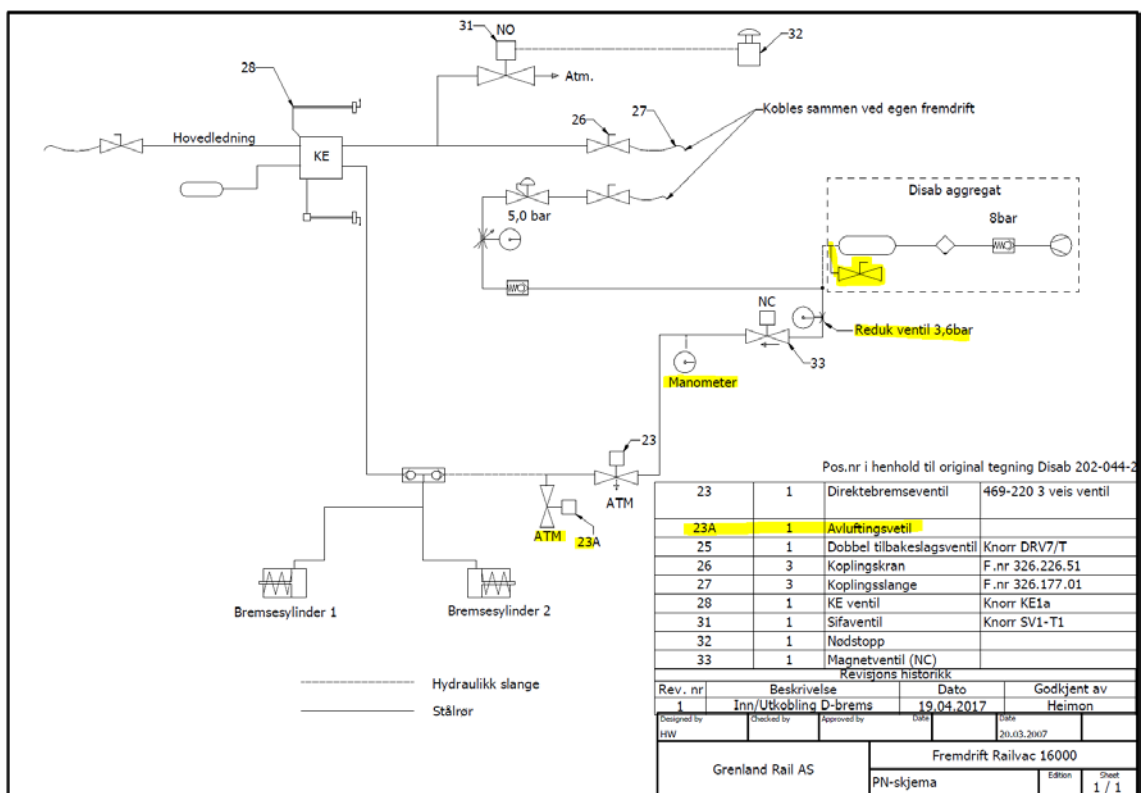
Oppdatert PN-skjema av Railvac 16000 viser et mer korrekt bilde av hvordan bremsesystemet til Railvac 17000 var konstruert.
