Avgitt januar 2022

# RAPPORT BANE 2022/01

## *Avsporing i krysset Parkveien/Welhavens gate i Oslo 22. januar 2021*

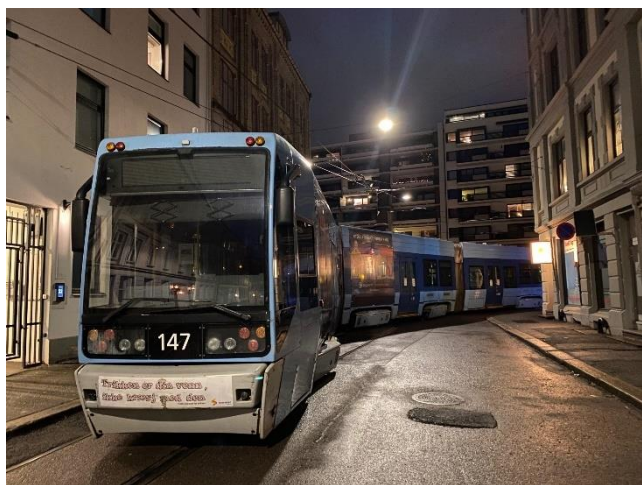
Figur 2: Situasjonen etter avsporingen.  
Foto: Sporveien Trikken AS

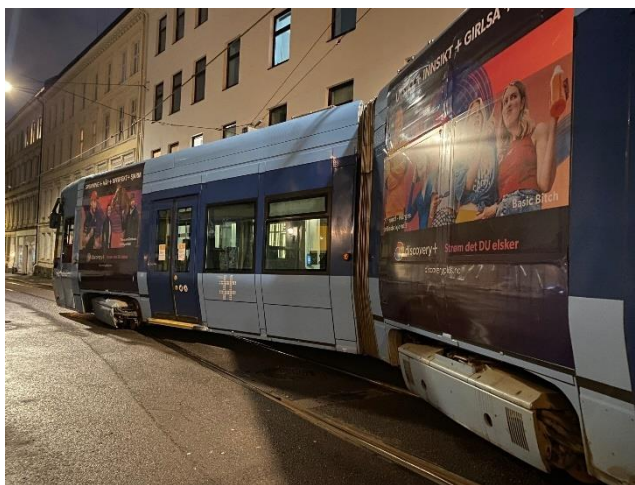
Figur 3: Situasjonen etter avsporingen.  
Foto: Sporveien Trikken AS

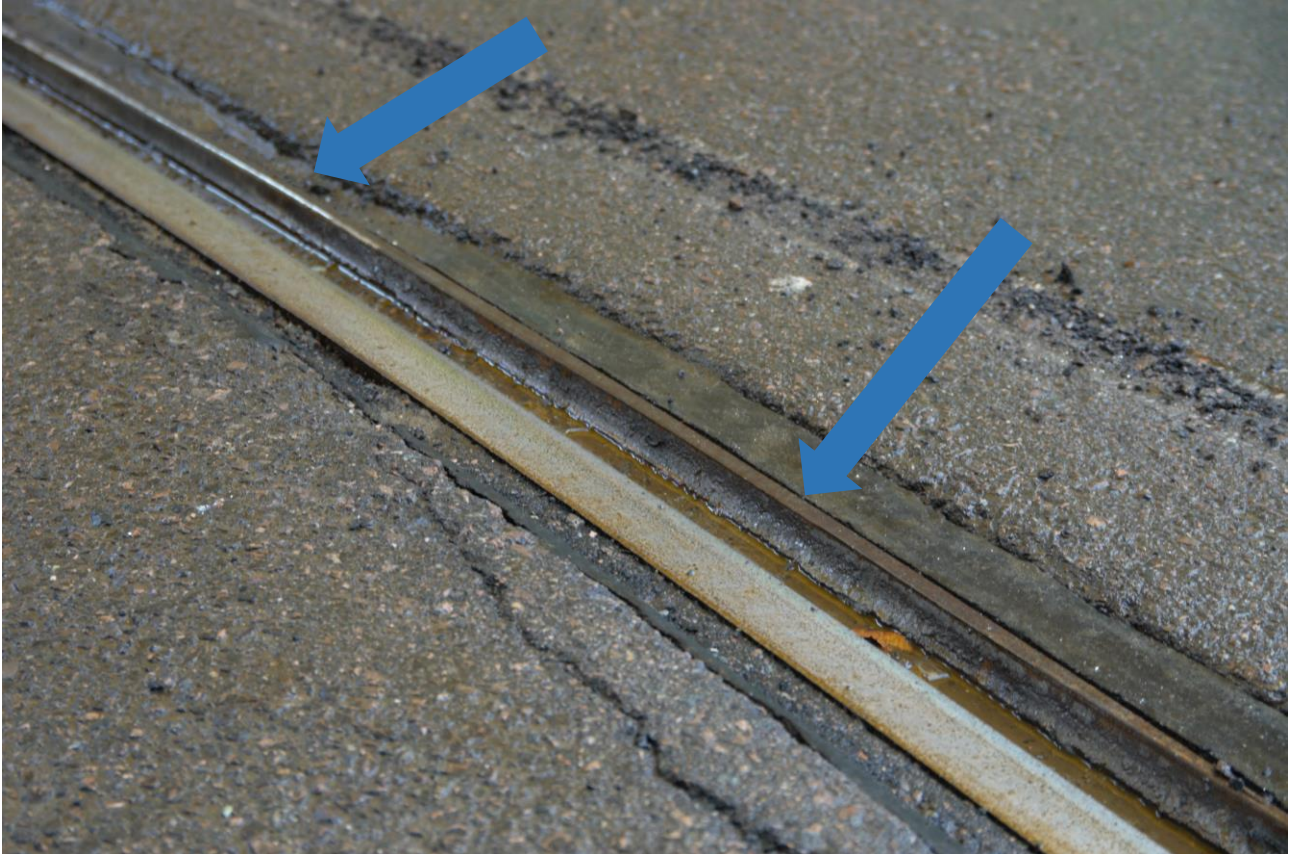
Avsporingen skjedde i en bygate i Oslo. Havarikommisjonen dokumenterte skader i asfalten der vognen hadde sporet av. I tillegg var det klatremerker i skinnegangen, men det var krevende å skille disse fra sporets slitasje.

Figur 4: Slitt innerrille og merke etter avsporet flens. Foto: SHK

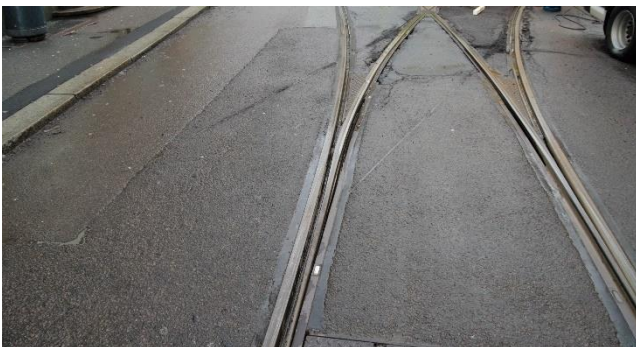
Figur 5: Merker i asfalten etter avsporingen.  
Foto: SHK

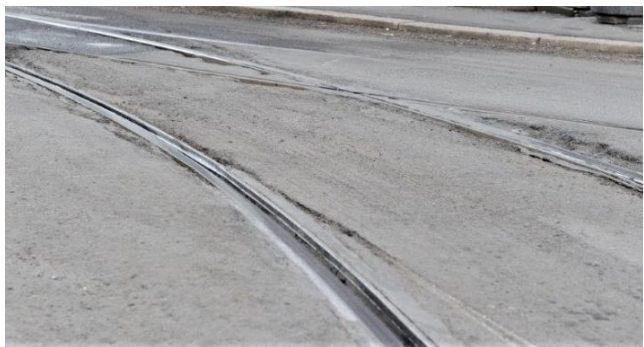
Figur 6: Sporets tilstand 29. januar 2021. Foto: SHK

Ved Havarikommisjonens befarings av avspøringsstedet senere samme dag som avsporingen inntraff, ble det gjennomført påleggssveising og sliping av sporet før det ble gjenåpnet for trafikk.

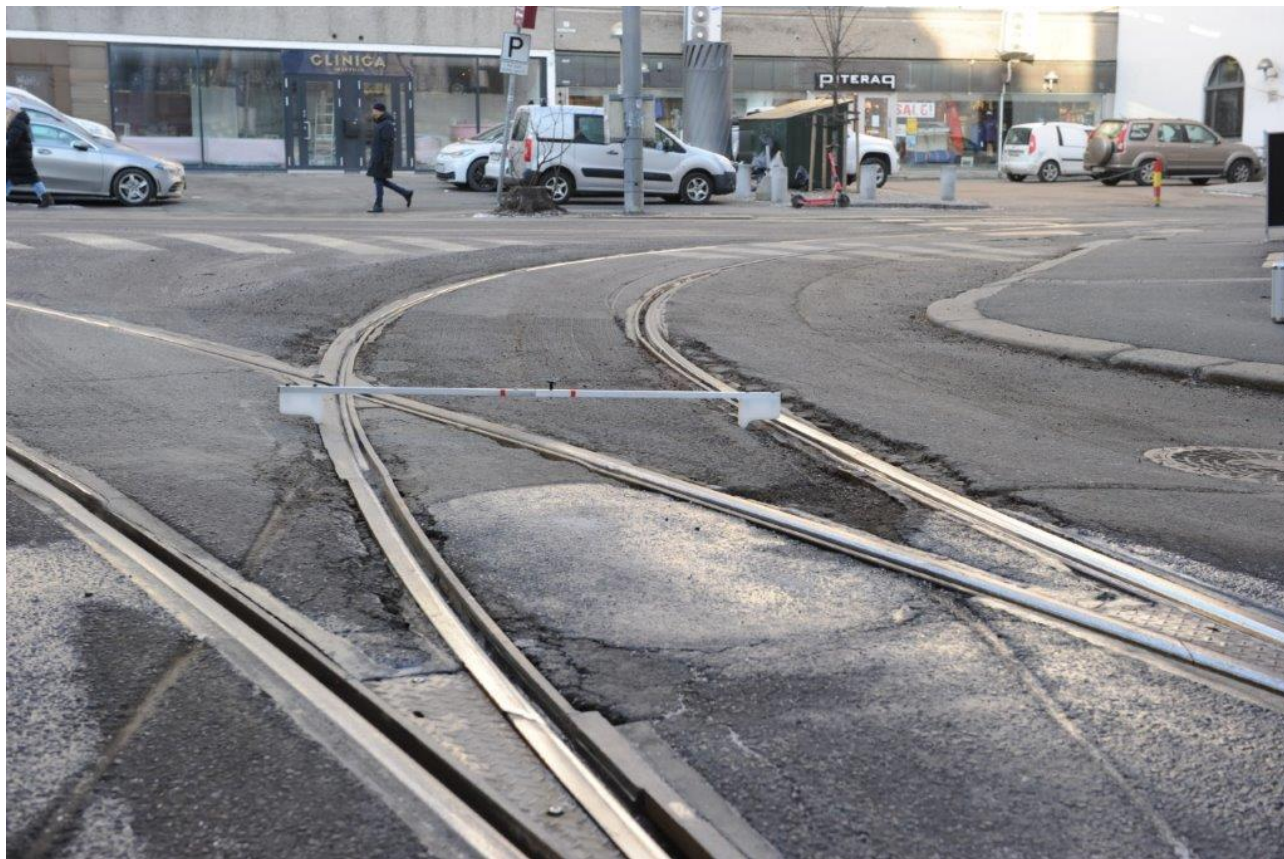
Havarikommisjonens visuelle undersøkelse av sporet viste et generelt slitt sporparti i skinnegang og asfalt. Det ble observert avslitt spon og varierende grad av ujevn, men synlig slitasje.

Figur 18: Inntrykk av spor og asfalt. Foto: SHK

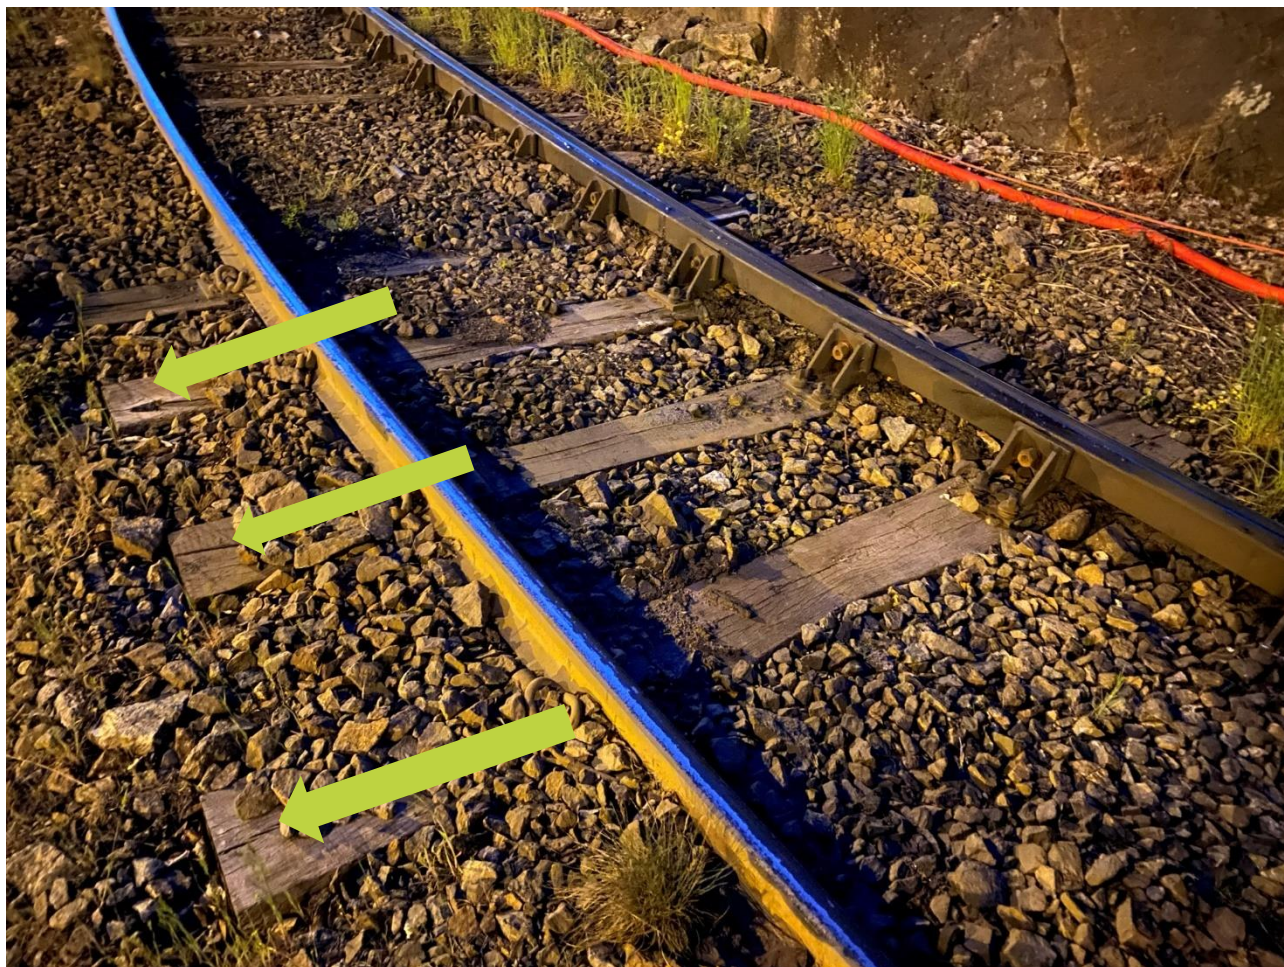
Havarikommisjonen observerte en kontrollmåling av sporet tirsdag 1. juni 2021. Sporet ga et generelt slitt inntrykk med varierende grad av kvalitet. Det var flere steder lagt inn tøybolter for å sikre sporvidden. Dette er ment å være et midlertidig tiltak før utbedring skjer og skal være i bruk i høyst 12 måneder<sup>1</sup>. Kontrollmålingene ble planlagt og gjennomført hyppig. Dokumentasjon fra målingene viste svært liten utvikling fra måling til måling.

Figur 23: Fra kurven Oslo gate – Kongsveien sett mot Ekebergparken. Sporet har flyttet seg i ballasten.  
Foto: SHK
