Avgitt april 2022

# RAPPORT BANE 2022/03

*Sammenstøt mellom persontog og  
lastebil på Loenga 3. mars 2021*

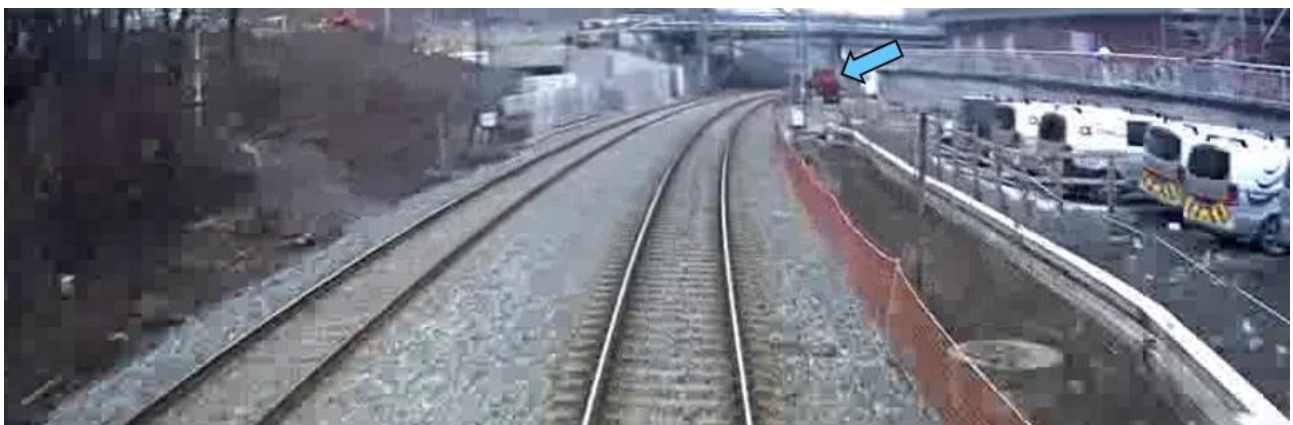
Figur 2: Siktforhold fra frontkamera til toget ca. 5 sekunder før sammenstøtet. Foto: Vygruppen AS

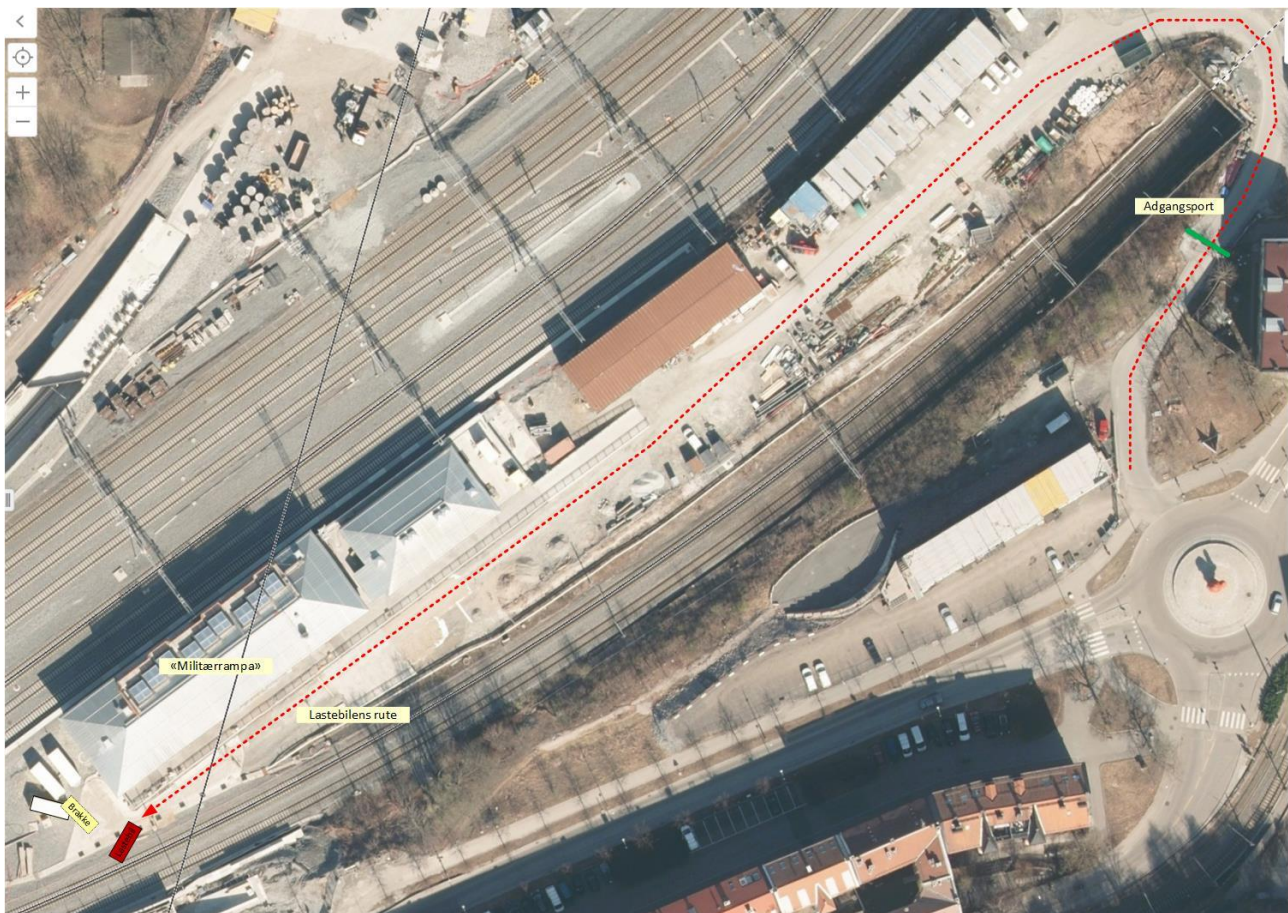
Årsaken til flyttingen var at Bane NOR skulle sette opp en telemast på dette området. Beskjeden om å flytte brakkene ble sendt fra Bane NOR til Infranord i en e-post 16. februar 2021. Dette ble også tatt opp i et koordineringsmøte 22. februar mellom Bane NOR og alle kontraktspartnere på Loenga. I perioden 15.–19. februar ble brakkene flyttet til området bak «Militærrampa», uten at det ble dokumentert eller risikovurdert.

Figur 7: Gul firkant markerer opprinnelig plassering av mobil brakke. Rød stiptet linje viser lastebilens kjørerute. Kilde: Bane NOR SFs kartgrunnlag med SHKs tillegg

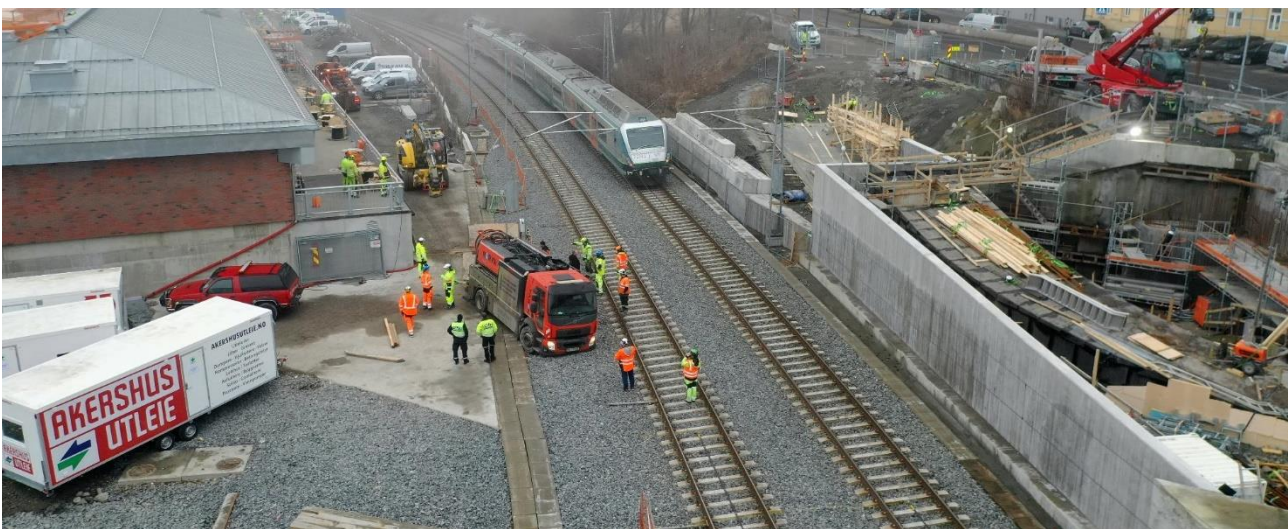
Et oversiktsbilde (figur 8) fra ulykkesstedet tatt den 3. mars 2021 viser brakkene, enden av bygget kalt «Militærrampa» og den smale passasjen lastebilen kjørte. Merk at brakka nærmest lastebilen ble flyttet lenger bort fra lastebilen etter ulykken (se opprinnelig posisjon i figur 10).

Figur 8: Ulykkesstedet 3. mars 2021. Foto: Bane NOR SF

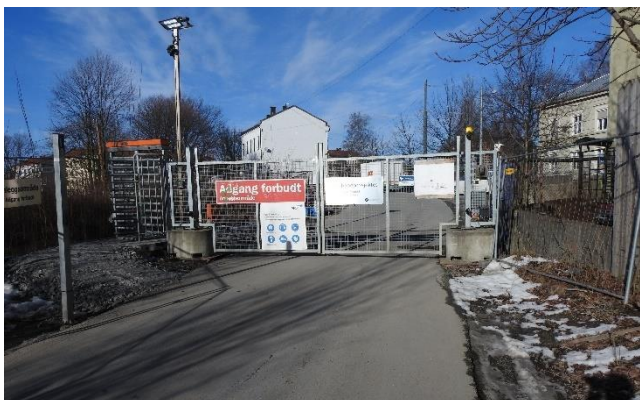
Lastebilen som ble truffet var inne på anleggsområdet på Loenga for å tømme toalettene i flere mobilbrakker. Anleggsområdet er utrustet med perimetersikring i form av gjerder og porter. De aktuelle brakkene var plassert ved enden av bygget kalt «Militærrampa». For å komme til brakkene ringte føreren av lastebilen en kontaktperson på Loenga for å be om åpning av porten. Under samtalen åpnet porten seg, men det er uklart hvem som åpnet porten.

Figur 9: Porten inn til anleggsområdet. Foto: SHK

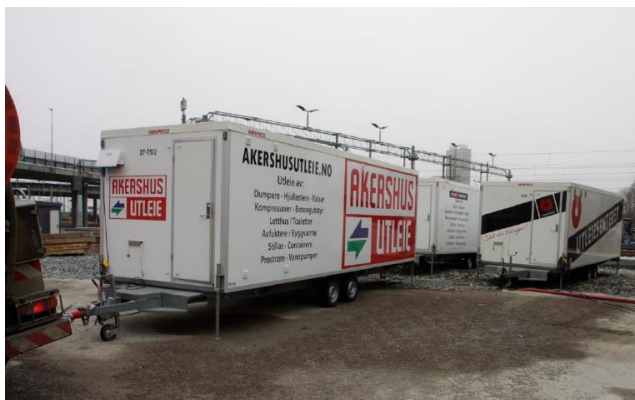
Figur 10: Brakkene som skulle tømmes. Foto: Politiet

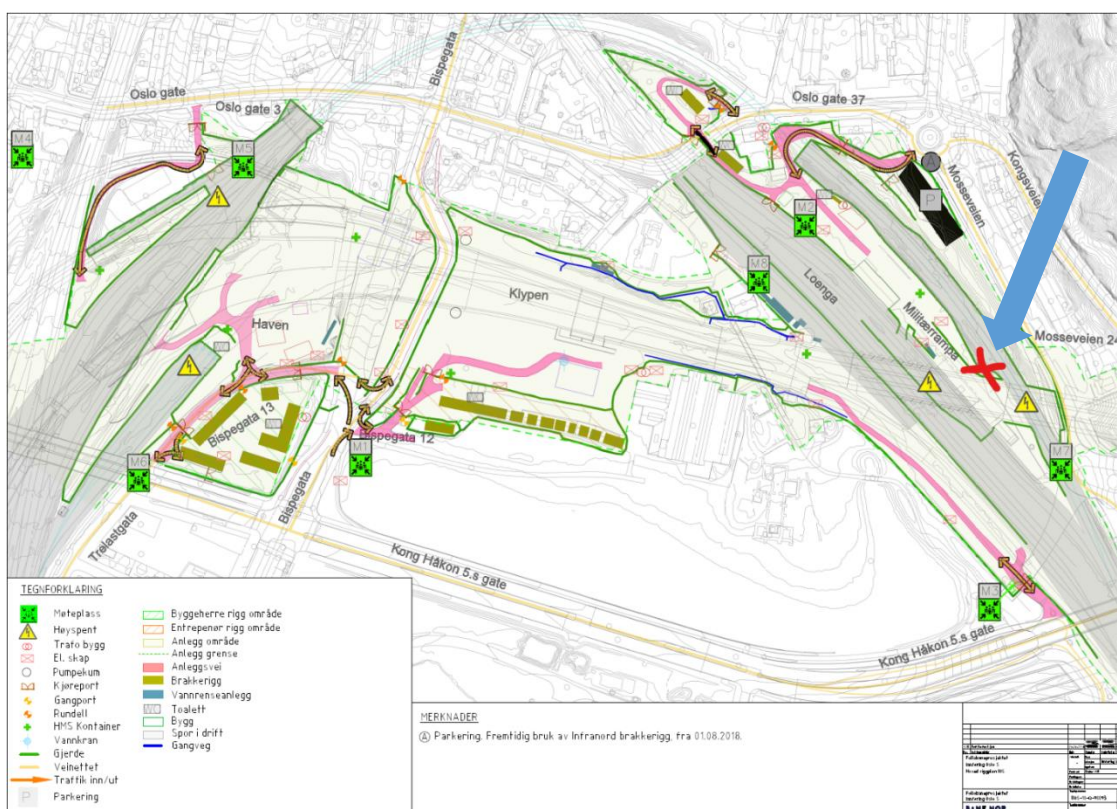
Figur 11: Riggplan for prosjektet IOS. Det røde krysset indikerer stedet hvor sammenstøtet skjedde. Kart: Riggplan fra Bane NOR

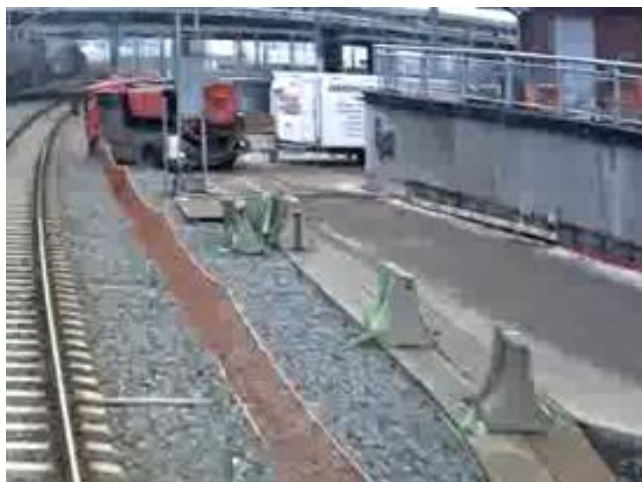
Langs deler av den smale passasjen til området hvor lastebilen kjørte ut var det satt opp jerseystein som sperret mellom sporet og veien (se figur 13). Jerseysteinene var ifølge Bane NOR satt opp for å beskytte kabelkanalen, og ikke som en fysisk hindring mot sporet.

Figur 13: Alpingjerde og jerseystein langs passasjen til området med brakker. Foto: Vygruppen AS.

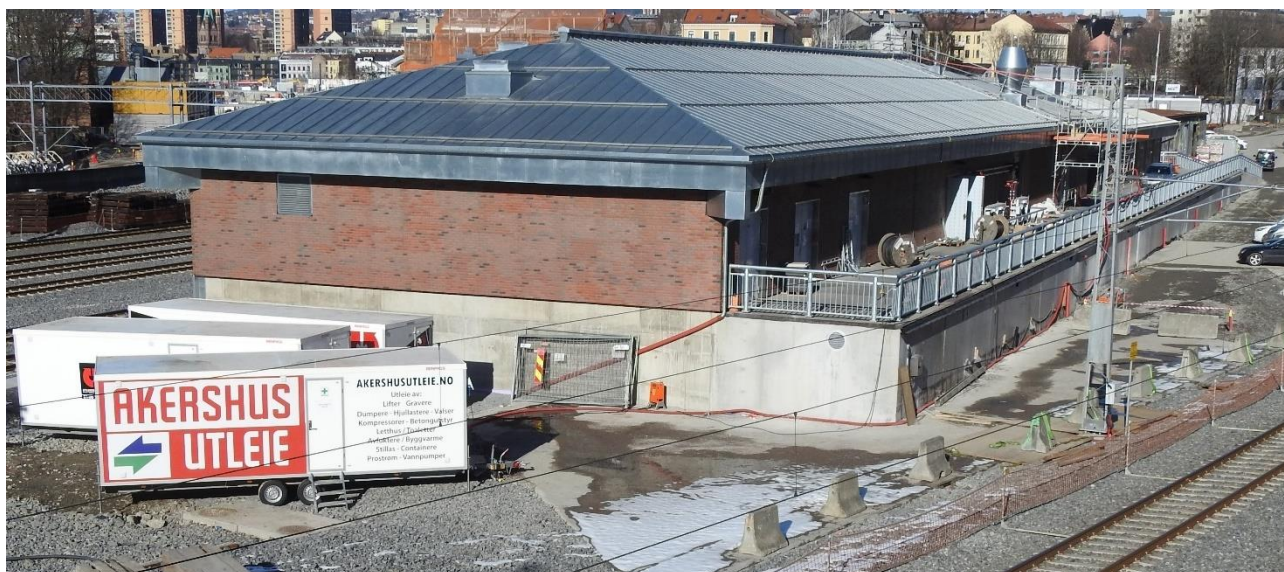
Figur 16: Oversikt over området hvor sammenstøtet skjedde etter at brakkene er flyttet lengre unna sporet og betongblokker er satt opp mot sporet. Foto: Bane NOR SF

Etter ulykken ble brakkene plassert lengre bort fra sporet, og Bane NOR opplyser følgende:

- Betongblokker (jerseystein) ble satt ut mellom anleggsområdet og sporet.
- Inngangsmuligheter uten HMS-kort ble fjernet, og mulighet for åpning via SIM-kort og nøkkelbokser ble også fjernet.
- Instruert leverandør av porter inkludert portstyring at det kun er prosjektsjef på IOS som kan godkjenne installasjon av fjernåpning av porter inn til anleggsområdet.
- Bane NOR har fremsatt krav ovenfor Infranord om at risikoanalyse må gjennomføres for plassering av brakker og SJA for tømning av septiktanker.
