# RAPPORT BANE 2022/06

## *Alvorlig jernbanehendelse ved Rosenholm holdeplass på Østfoldbanen 14. april 2021*

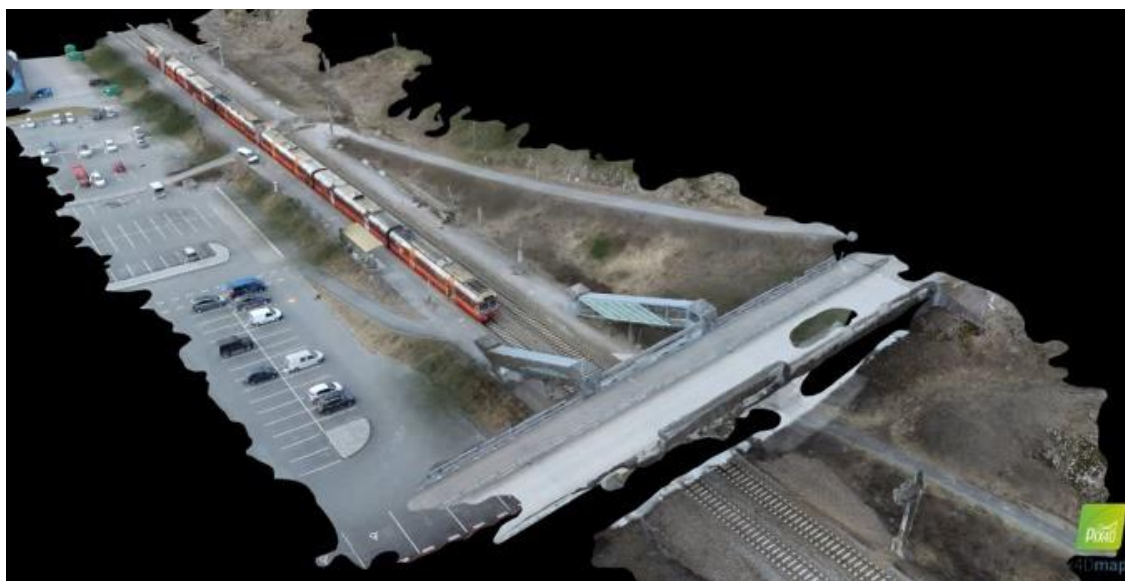
Figur 1: Togets posisjon på Rosenholm holdeplass etter hendelsen. Dronefoto: SHK

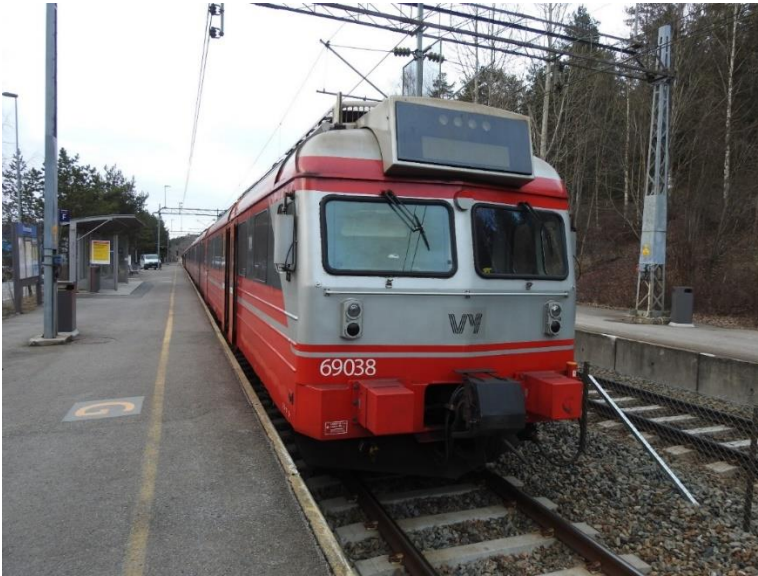
Figur 2: Fremre sett ved Rosenholm holdeplass. Foto: SHK

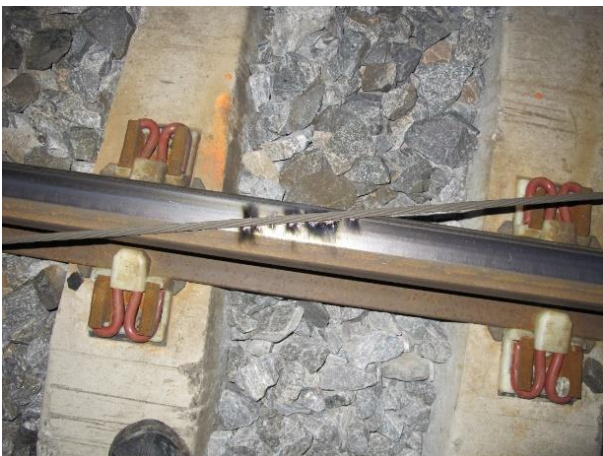
Et stykke foran toget, i retning Kolbotn, fra km 11,856 til 11,952, var bærelina revet ned og hadde kortsluttet med venstre skinnestreng og sveiset seg fast flere steder (figur 3 og figur 4). I forbindelse med dette hadde det blitt antent en gressbrann på høyre side av sporet. Det hadde brent i et område fra ballast og oppover gresskråningen i en svakt vifteformet fasong, og bredt seg hovedsakelig mot venstre avgrenset av et område med stein (figur 10). Kontakttråden hang fortsatt oppe, men bærelina var røket. Bærelina hadde sveiset seg fast i venstre skinnstreng på 4–5 punkter nær km 11,923.

Figur 3: Bærelina hadde sveiset seg fast i skinnen.  
Foto: SHK

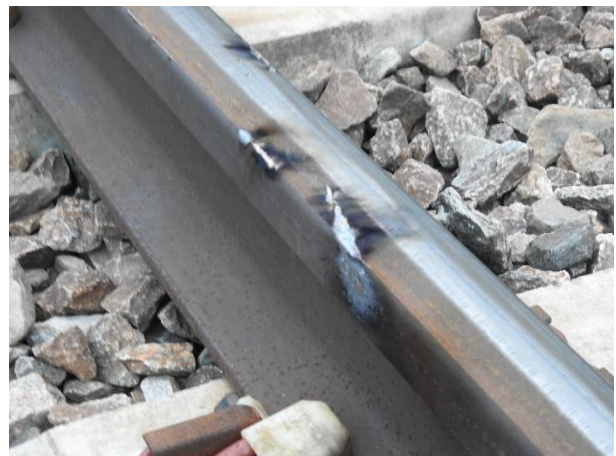
Figur 4: Merker etter bærelina mot skinne. Foto: SHK

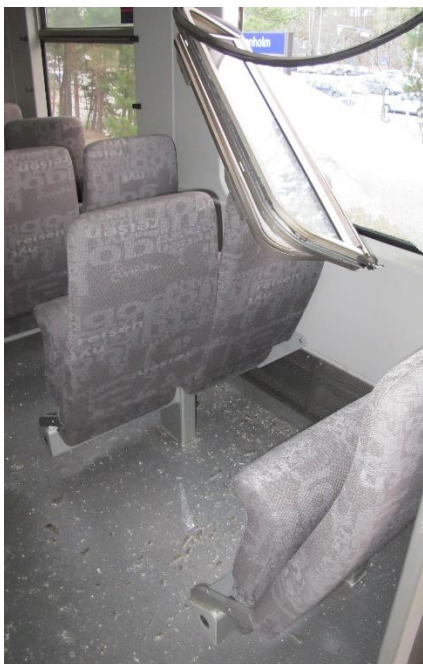
Tog 2745 gikk som et dobbeltsett med type 69 der 69-38 gikk fremst og 69-82 bak. Deler av kontaktledningsanlegget slo inn i togsiden til bakre sett og knuste flere vinduer. Togsettet fikk flere riper og bulker og det ble funnet to små svimerker og et hull som følge av kortslutningen mellom kontaktledningen og toget. Se ytterligere skadebeskrivelse i kap. 2.7.4.

Figur 7: Vindu er slått inn.  
Foto: SHK

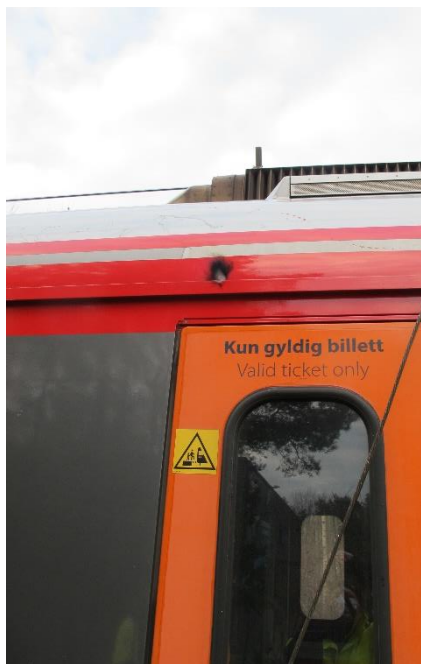
Figur 8: Svimerke i vognkasse.  
Foto: SHK

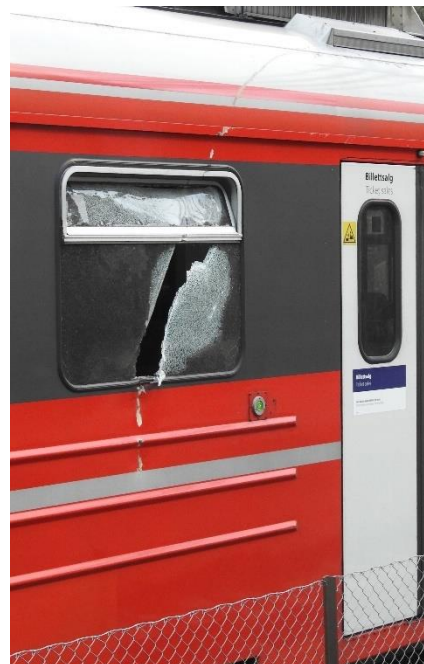
Figur 9: Knust vindu. Foto: SHK

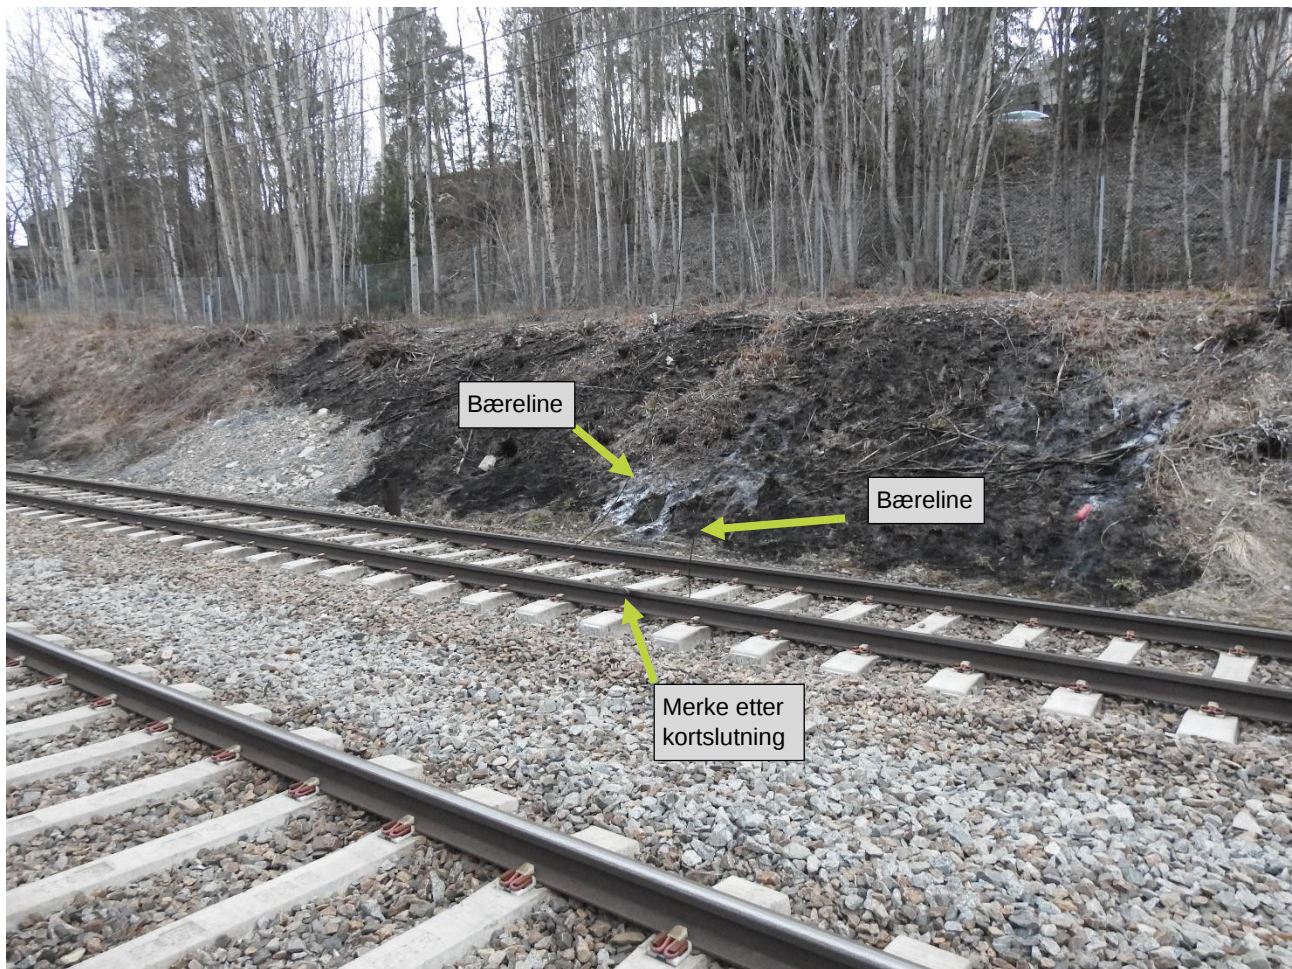
Figur 10: Brannsted ved km 11,923. Foto: SHK

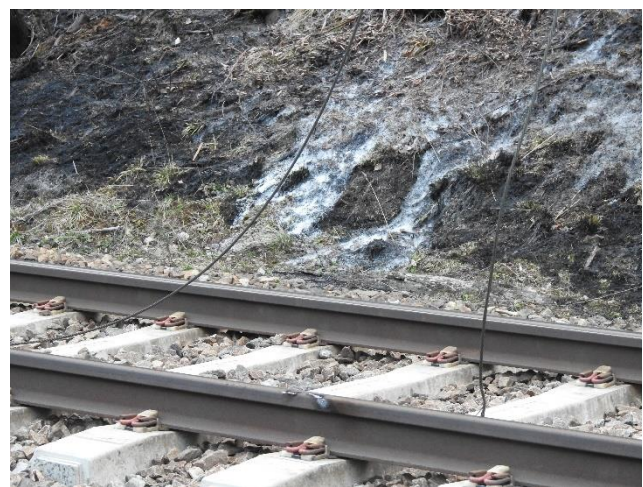
Figur 12: Hengende bæreline. Foto: SHK

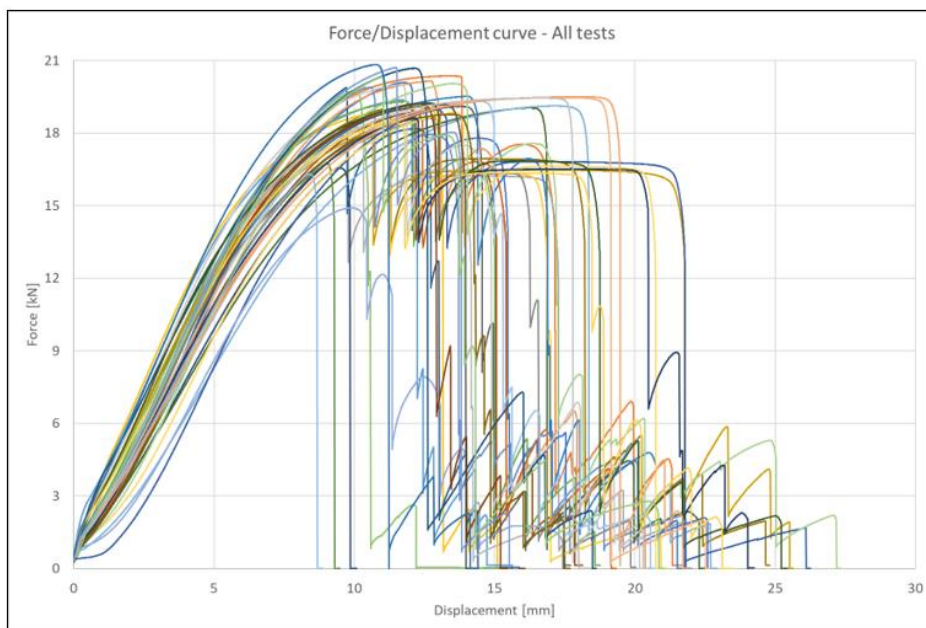
I figur 21 vises resultatet fra strekktestene, der hver linje representerer en bæreline. Frem til de to første kordelene ryker holder bærelina godt, men nå to av de syv kordelene har røket, ryker også de neste fem relativt raskt.

Figur 21: Resultat fra tester av ulike parter bæreliner. Kilde: Test of messenger wires<sup>8</sup>

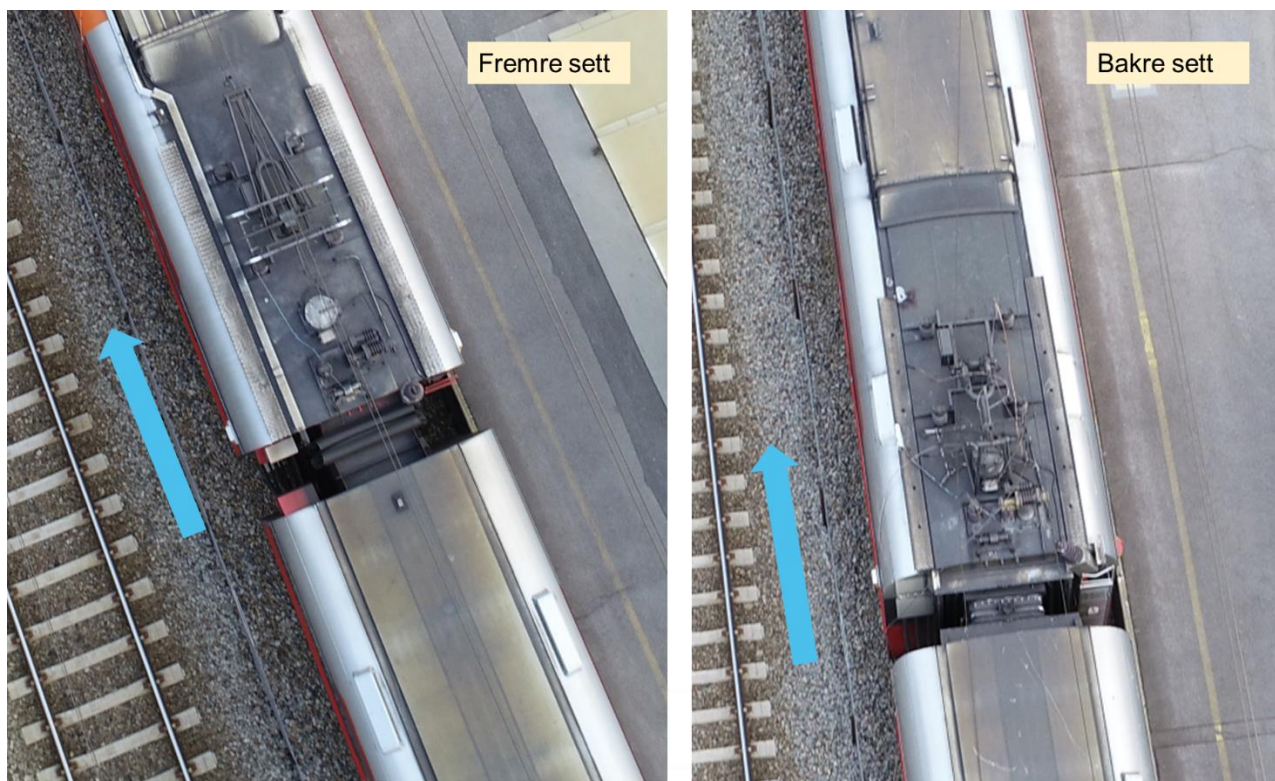
Figur 25: Strømvaktakere på fremre (69038) og bakre sett (69082). Foto: SHK

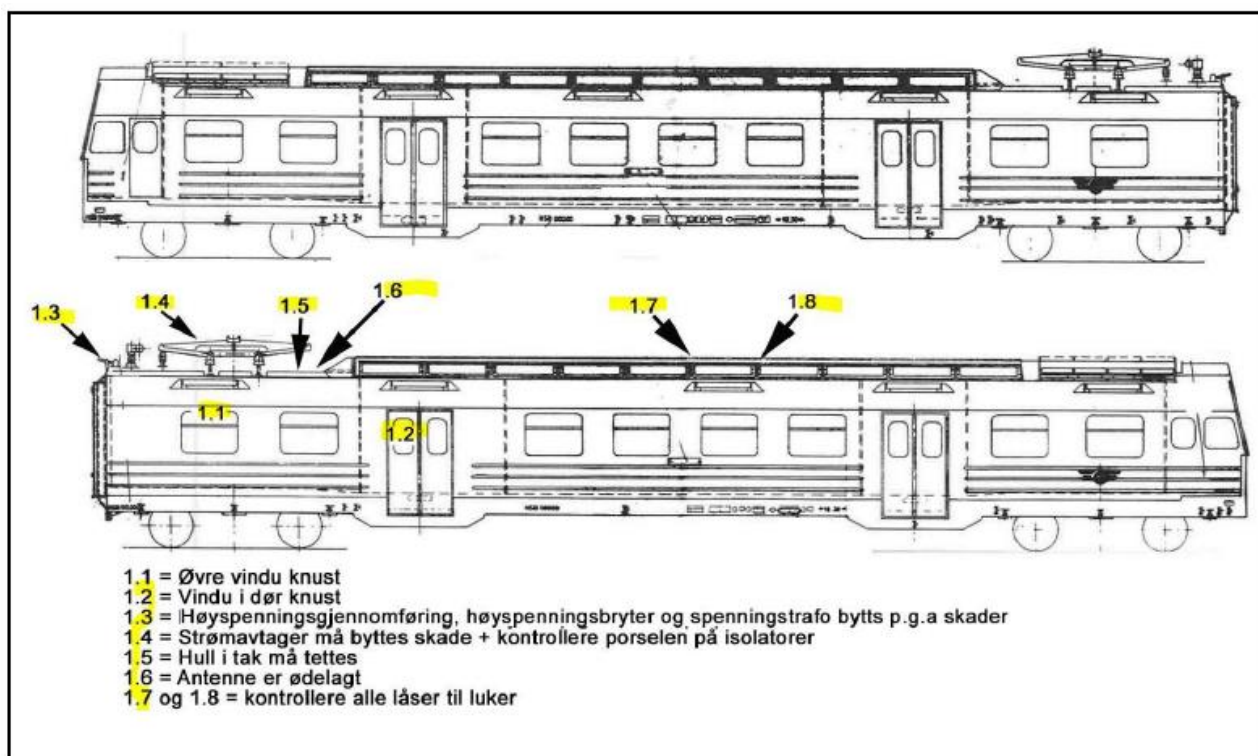
Mantena utarbeidet etter hendelsen en teknisk rapport som beskrev skadene på 69-82, disse er oppsummert i figur 26. Fremre sett (69-38) ble vurdert som uskadet og kunne settes i trafikk etter kort tid. Ingen egen SAP-melding ble registrert på 69-38 fra DROPS slik som det ble registrert på 69-82. Mantena anså at det var behov for å bytte slepekull på settet, bytte en defekt tyfontrakt på BS, samt tette et lite hull i taket på B.

Figur 26: Skader funnet på 69-82 etter hendelsen. Kilde: Mantena AS
