# RAPPORT BANE 2023/03

## *Brann i signalanlegget på Sandefjord stasjon 27. juli 2021*

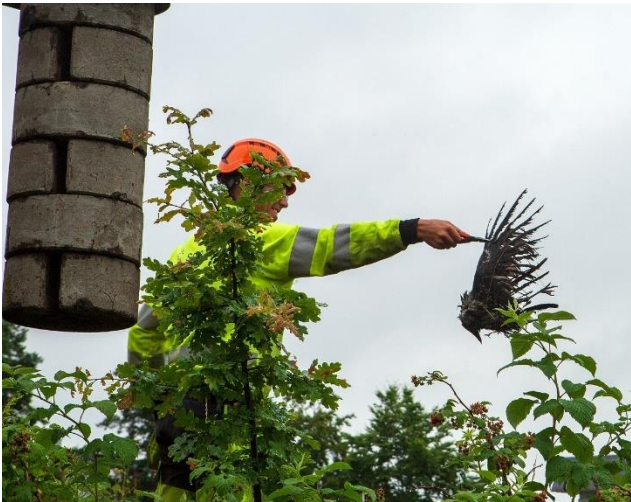
Etter hendelsen fant driftsorganisasjonen til Bane NOR SF, Spordrift AS, en fugl som sannsynligvis hadde forårsaket kortslutningen mellom forbigangsledningen og jord.

Figur 2: Brannskadet fugl funnet av mannskaper fra Spordrift AS. Foto: Hans Morten Tamnes

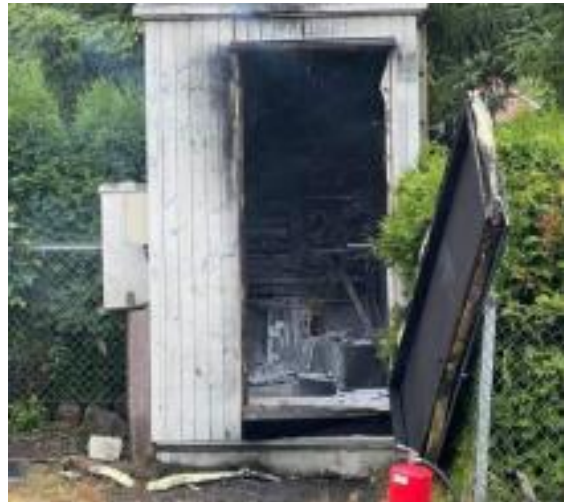
Figur 3: Kiosk på Kjellberg. Foto: Bane NOR SF

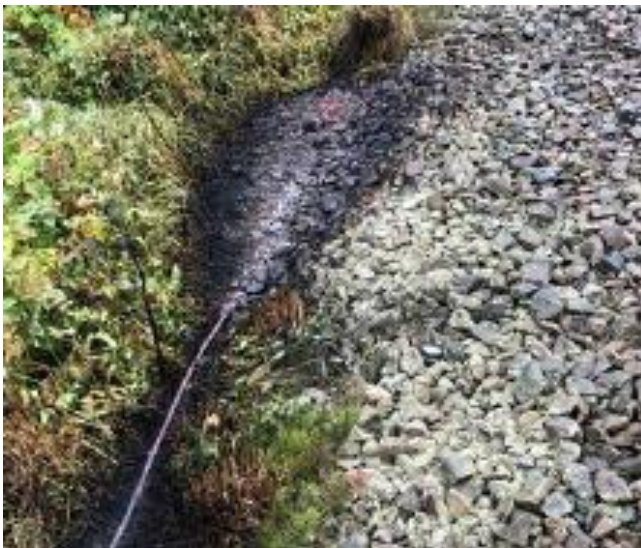
Figur 4: Kabel på Sandefjord stasjon. Foto: Bane NOR SF

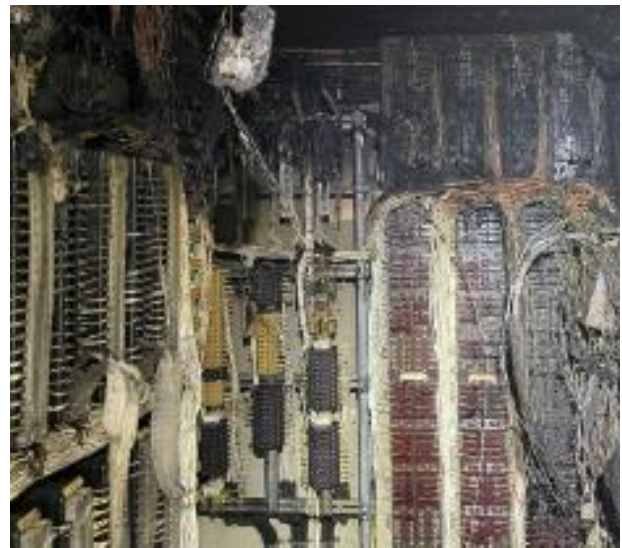
Figur 5: Relérom på Sandefjord stasjon. Foto: Bane NOR SF

- Sikringsanlegget i Lauve stasjon samt tilhørende blokksporfelt ble totalskadd.
- Blokkiosk nærmest Sandefjord stasjon brant opp.
- Stasjonsbygningen i Sandefjord ble brannskadet, og relérommet ble totalt utbrent.
- Totalskadd signalkiosk for Kjellberg planovergang.
- Skader på flere sikringsanlegg for planoverganger.
- Skader på kabelanlegg.
- Skader på forbigangsledningen for Sandefjord stasjon.

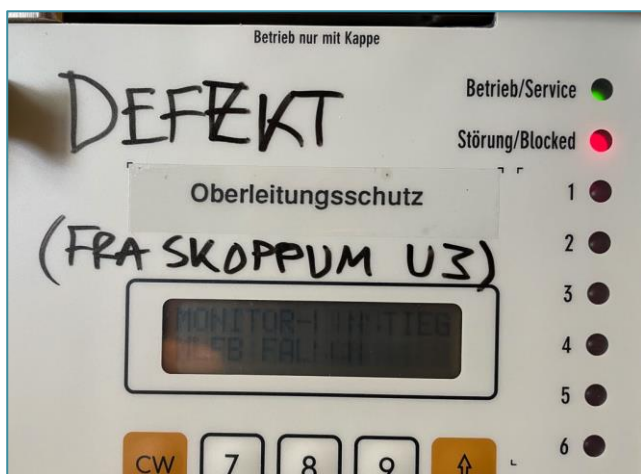
Bane NORs undersøkelser av vernet på Skoppum etter ulykken viste at det hadde en selvovervåkingsfunksjon som var montert feil og ikke fungerte. Bane NOR avdekket også at teksten på feilmeldingen ikke var den samme som på andre stasjoner. Dette hadde ikke blitt oppdaget ved montering av vernet, og heller ikke senere ved senere vedlikehold og testing. Vernet sendte ut feilmelding ved flere anledninger, men ettersom selvovervåkingen var feilmontert kunne feilmeldingen kvitteres ut fra elkraftsentralen og deretter fungert strømleveransen som normalt. Det er ukjent for Bane NOR hvor lenge vernet hadde denne feiltilstanden. For det defekte vernet var vedlikeholdsintervallet satt til 4 år, og det hadde frist for vedlikehold i slutten av september 2021.

Bane NOR konkluderte med at årsaken til at vernet på Skoppum var defekt, trolig skyldtes at komponenten hadde nådd sin levetid. Det aktuelle vernet var omtrent 20 år gammelt, men vernet kan også ha vært enda eldre på grunn av prøvedrift og oppbevaring på lager før installasjon. Forventet levealder på numeriske vern er ifølge Bane NOR 20 år.

Figur 18: Hovedvernet (distansevern) på Skoppum fotografert og merket etter ulykken. Kilde: Bane NOR SF

Bane NOR SF replaced the defective protective devices the day after the accident. The backup devices' limit values were adjusted down during the period August–September 2021. The relay plan was not reviewed until August 2021, and it was updated in March 2022 in connection with new protective devices. Other similar devices in the infrastructure were checked in November 2021. A similar check of zone limit switches was carried out in February 2022. Relay plans have been

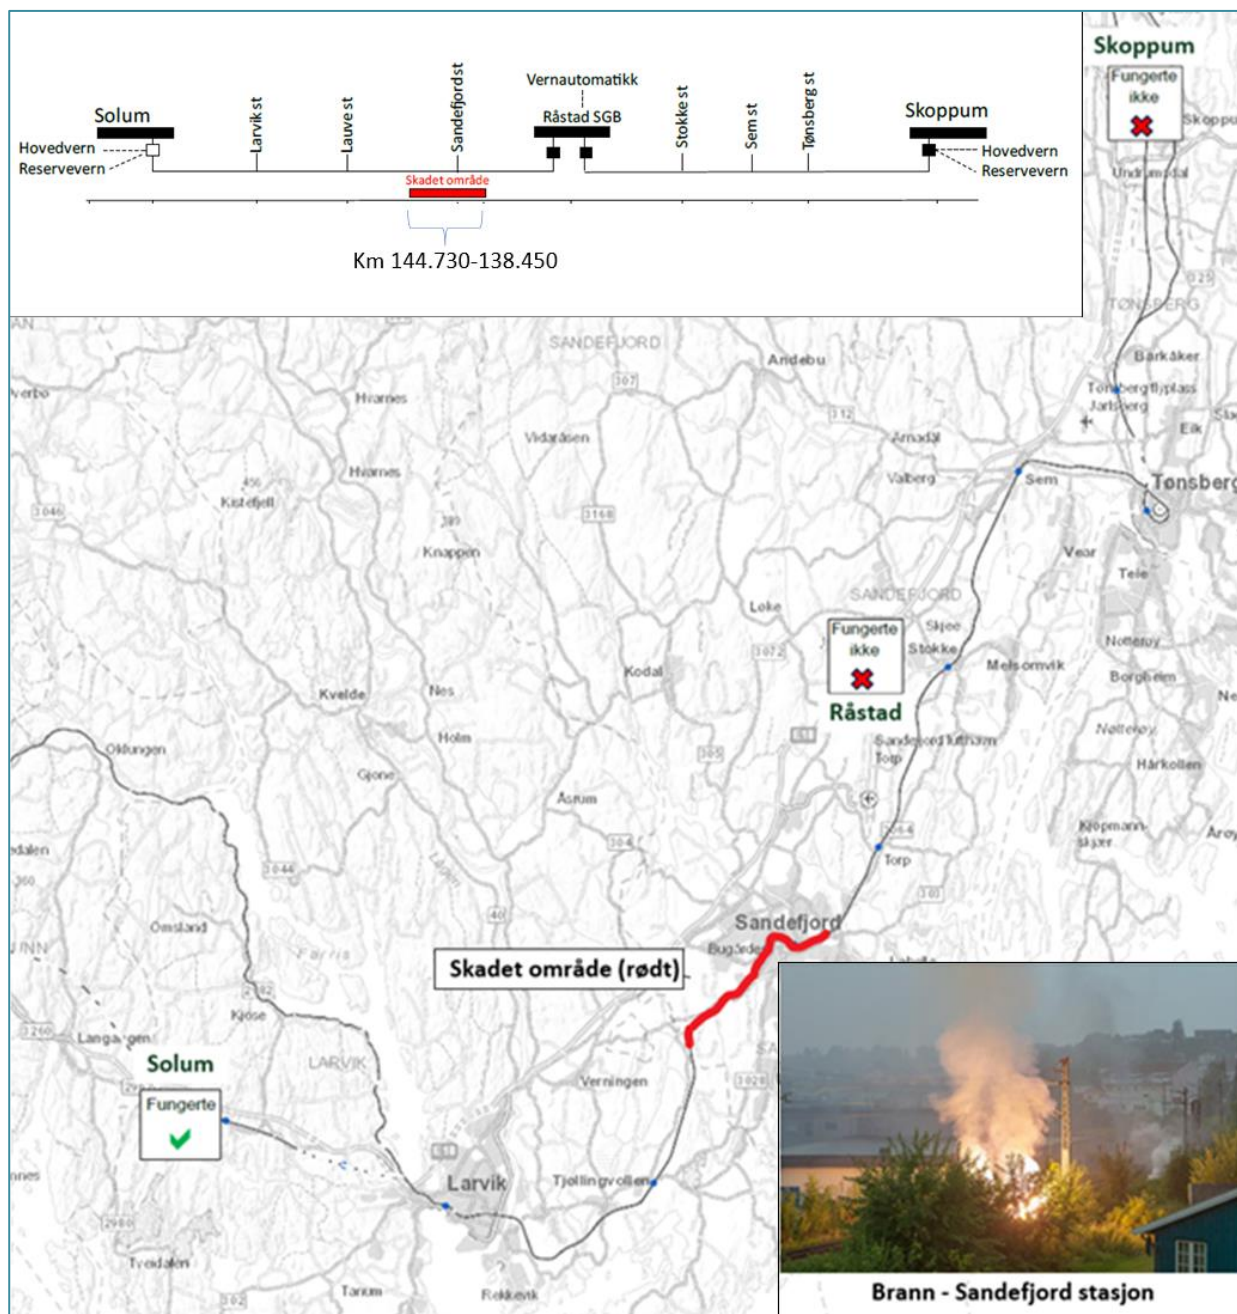
Figur 20: Skjematisk og geografisk oversikt over ulykken og involvert infrastruktur. Det er også markert hvilke vern som fungerte og ikke. Skjematisk oversikt: Bane NOR SF, kart: © Kartverket. Påtegninger: SHK
