# RAPPORT BANE 2022/07

***Brann i lokomotiv på Sarpsborg stasjon,  
Østfoldbanen 2. oktober 2021***

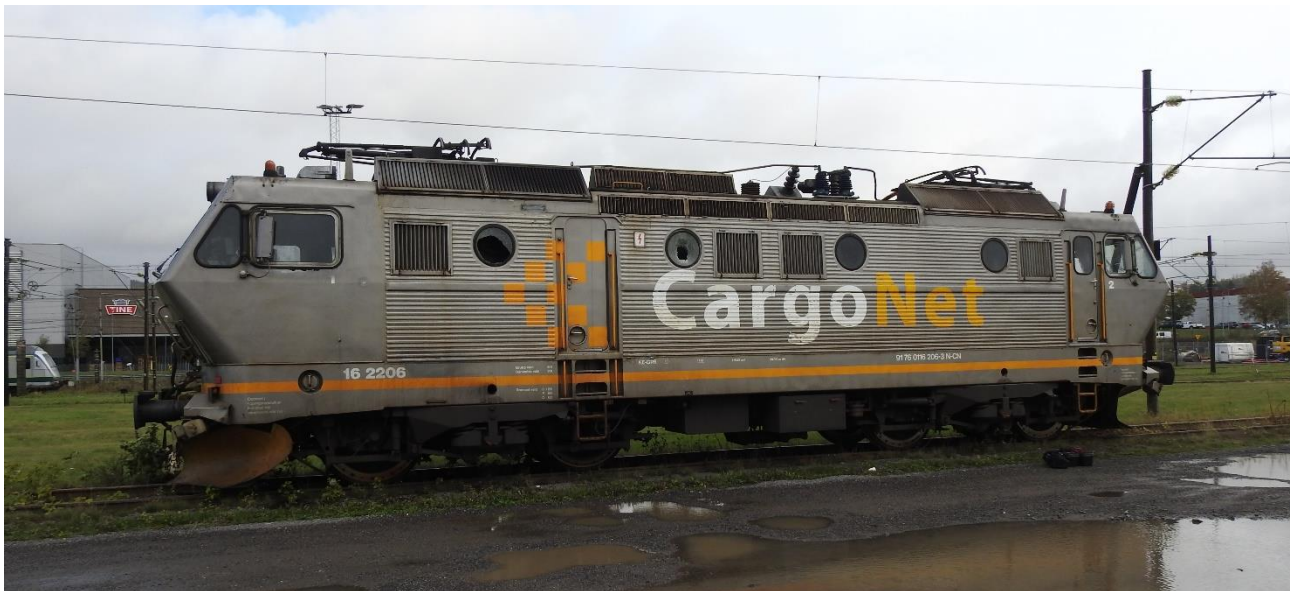
Figur 4: EL 16-2206 etter brannen i Sarpsborg. Foto: SHK

CargoNet AS har estimert skadene på lokomotivet til ca. 8,7 mill. kr. Forsikringssummen var på tidspunktet 8,0 mill. kr. som førte til at lokomotivet ble skrotet.

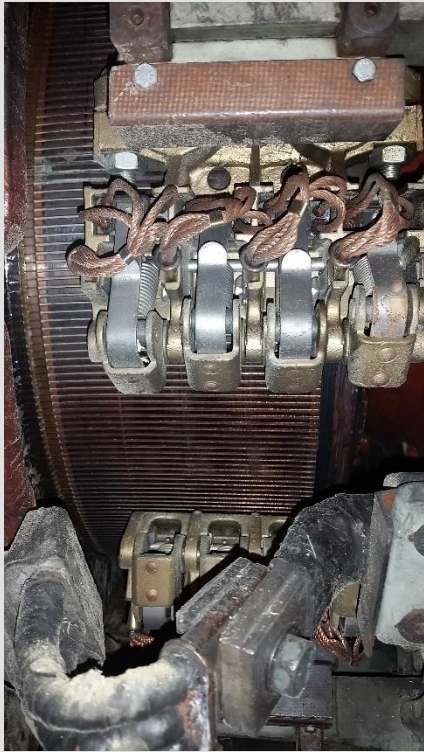
| Funn | Foto |
|---|---|
| <p>Ved inspeksjon og demontering av motor viste det seg at det hadde vært kontakt mellom rotor og stator. Rotor hadde i tillegg beveget seg ca. 6–7 cm sideveis ut mot endedeksel, som vist i figur 6.</p> | <p>Figur 6: Forskyvning av rotor sideveis.<br/>Foto: CargoNet AS</p> |

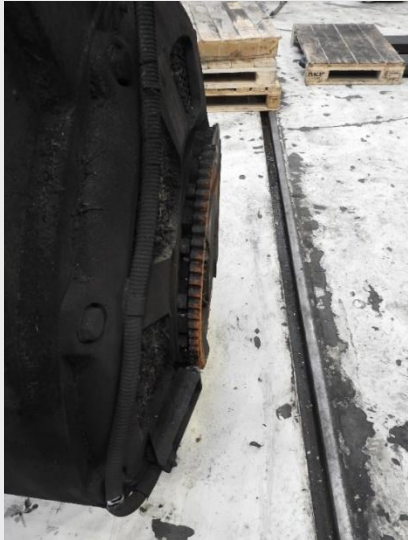
| Funn | Foto |
|---|---|
| <p>Endedeksel hadde blitt presset utover av rotor slik at dekselet bulte ut og gav sprekkdannelse, figur 7.</p> | <p>Figur 7: Endedeksel elmotor. Foto: SHK</p> |

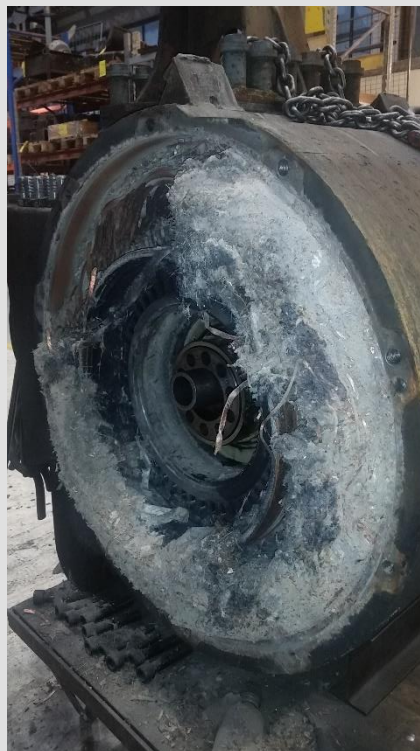
Figur 8: Demontert endedeksel. Skadet vikling.  
Foto: CargoNet AS

Rotoren er bygget opp med viklinger av kobbertråd som er innsatt med en form for «bandasje». Det var tydelige skader på viklinger og bandasje som vist på figur 8 og figur 9.

Figur 8 viser at bandasje og vikling hadde gått i oppløsning. Fotoet er tatt etter at endedekselet ble demontert.

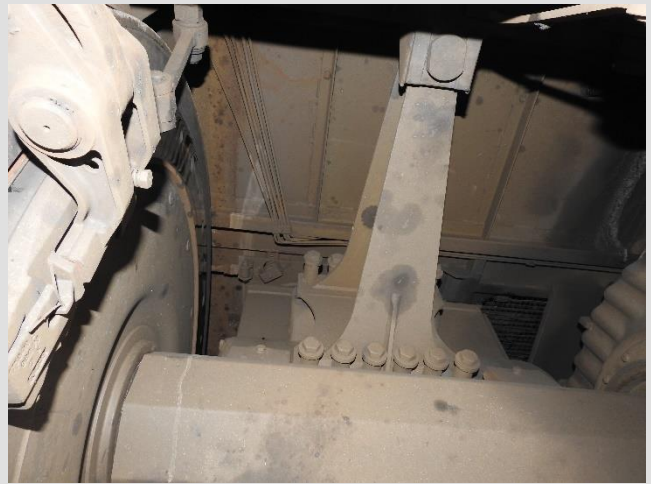
Figur 11: Uskadd motorfeste for motor 2. Foto: SHK

Motorfestet til motoren var uskadd (figur 11). Siden motorfestet var helt, har motoren holdt sin posisjon og det var rotoren som hadde beveget seg utover.

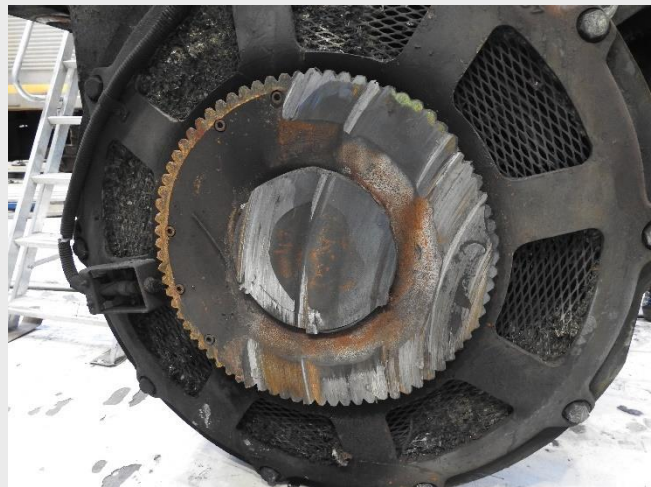
Figur 12: Tannhjul for hastighetsgiver. Foto: SHK

På grunn av at rotoren ble presset utover oppstod det kontakt mellom tannhjulet for hastighetsgiveren (figur 12) som er montert på utsiden av motoren og innersiden av hjulet. Ved transport inn i verkstedet var hjulene låst av kontakten med tannhjulet.

Blå farge i slitasjen er tegn på at det har vært utviklet varme på grunn av friksjon mellom tannhjul og hjul.

Slitasjen ytterst på tannhjul viser at det har rotert i starten. Slitasjemerkene på midten av tannhjulet viser at det så har stanset og stått stille, samtidig som hjulet på lokomotivet har rotert.

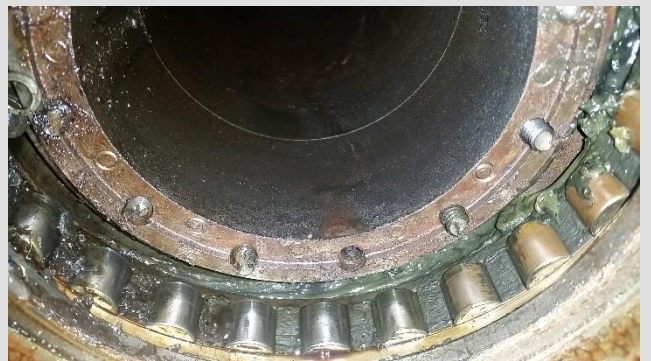
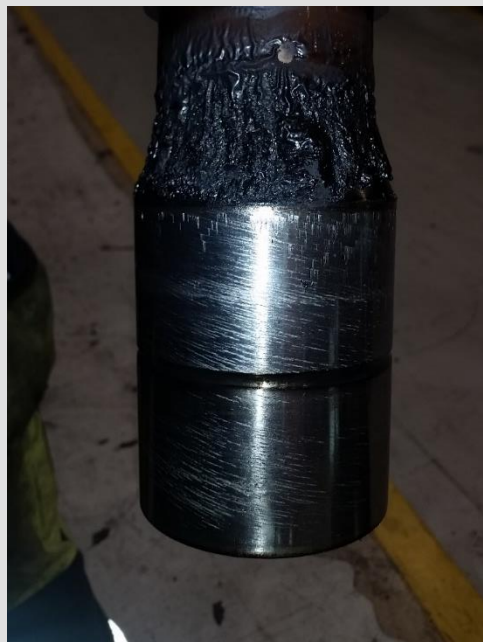
Lagerflater i motor og på aksling viste ingen store merker eller sår som kan tyde på lagerhavari.

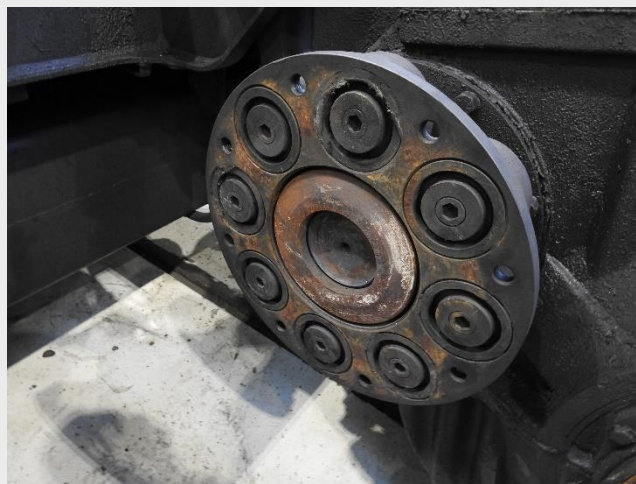
I drevkassen på boggien er det flere drev som overfører kraften fra motoren til hjulakslingene. Akslingen som forbinder elmotoren med drevene hadde røket i presspasningen.

Kobling mellom motor og drevkasse er fast slik at elmotorens rotor roterer konstant uavhengig av om den er koblet inn eller ikke. Det ble ikke funnet tegn til varmgang eller andre skader i drevkassen. Figur 15 viser koblingen mellom motor og drevkasse, og figur 16 viser åpen drevkasse.

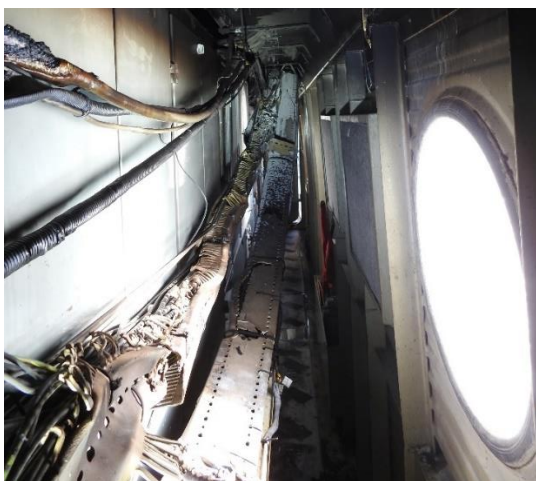
Figur 18: Brente kabler i maskinrom. Foto: SHK

Ved første befaring etter brannen ble det observert skader etter brann innvendig i maskinrom i taket ved ventilatorsjaktene. Det ble også funnet brente kabler som hadde ramlet ned, vist i figur 18 og figur 19. Det ble også observert påvirkning av høy temperatur på boggiramme, hjul og på undersiden av gulvet. Figur 20 viser en skisse over lokomotivet der det mest brannskadde området er markert i rødt. Den havarerte motoren, posisjon 7, er også markert med rødt.

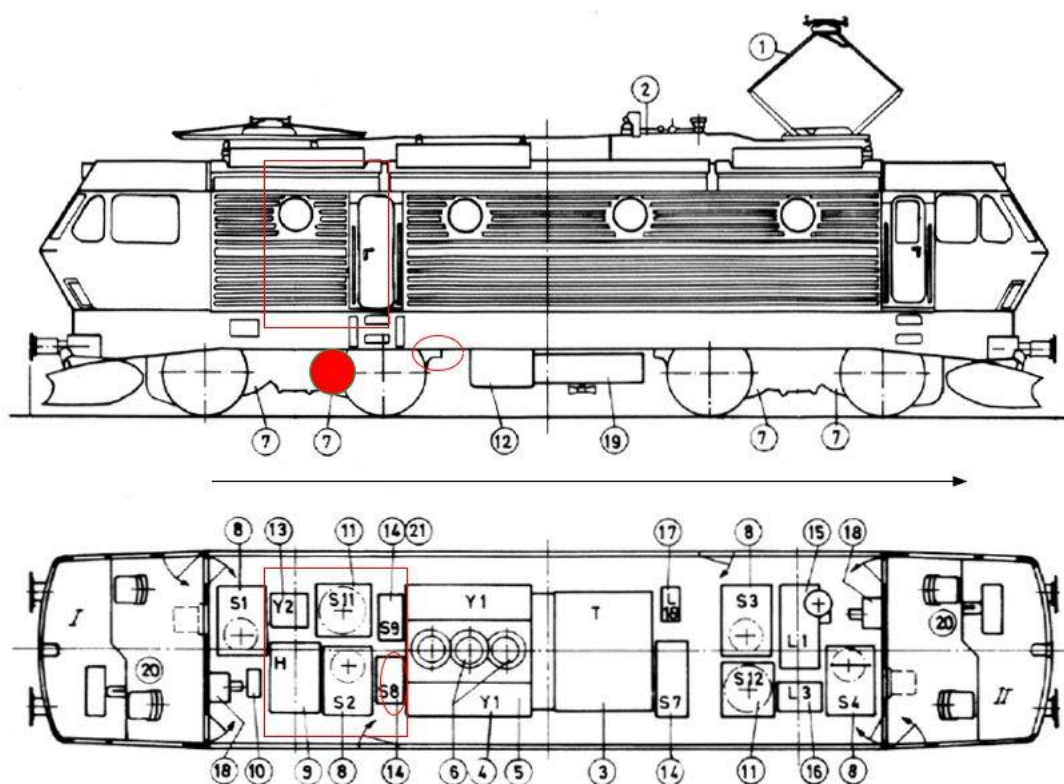
Figur 20: Typetegning av EL 16, markering viser område som var mest skadet av brann. Illustrasjon: CargoNet AS med markering av SHK

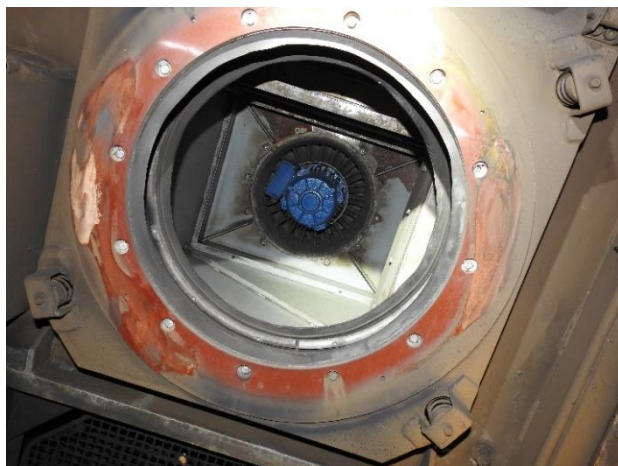
Figur 21: Innvendig i ventilatorsjakt. Foto: SHK

Det ble ikke funnet tegn eller spor etter brann på innsiden av ventilasjonssjakt (figur 21). Figur 22 viser utsiden av skap i maskinrom. Skap S8 er skapet i midten som er det eneste der det har brent på innsiden.

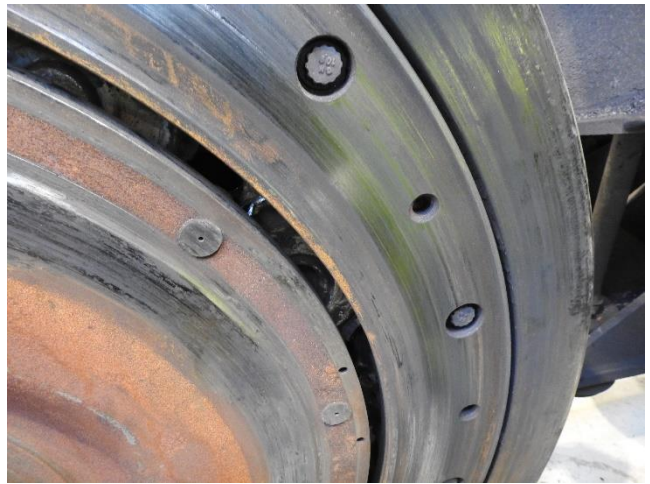
Figur 24: Havarert gummielement på SAB-hjul.  
Foto: SHK

På boggi og hjul ble det observert misfarging på grunn av høy varme på boggiramme og på baksiden av hjulet nærmest motor 2 i lokomotivet (figur 23). Hjulet er et SAB-hjul som har 24 gummielementer mellom hjulring og hjulskive. Disse gummielementene hadde smeltet og hjulet hadde havarert på grunn av dette (figur 24). I følge CargoNet har det hendt tidligere at SAB-hjul har havarert, men skadene og mindre slitasje mellom hjulring og hjulskive tyder på at gummielementet har smeltet. Det var også begynnende smelting på primærfjæringen på samme side.

Etter at lokomotivet ble hensatt på Grorud verksted ble det avdekket skader på bremseutstyr og hjul i tillegg til motor 2. Hjulet er av type SAB-hjul som har 24 gummielementer mellom hjulring og navskive. Havarikommisjonen mener hjulet ble skadet på grunn av at gummielementene hadde smeltet, dette vises blant annet av skadene på hjulet. CargoNet har tidligere erfart at hjulene har havarert, men de har da hatt vesentlig større skader enn det som var på det skadede hjulet. Det var kun hjulet i området ved den havarerte motoren som var skadet. Dersom toget hadde kjørt lenger med disse skadene kunne det ført til en avsporing.

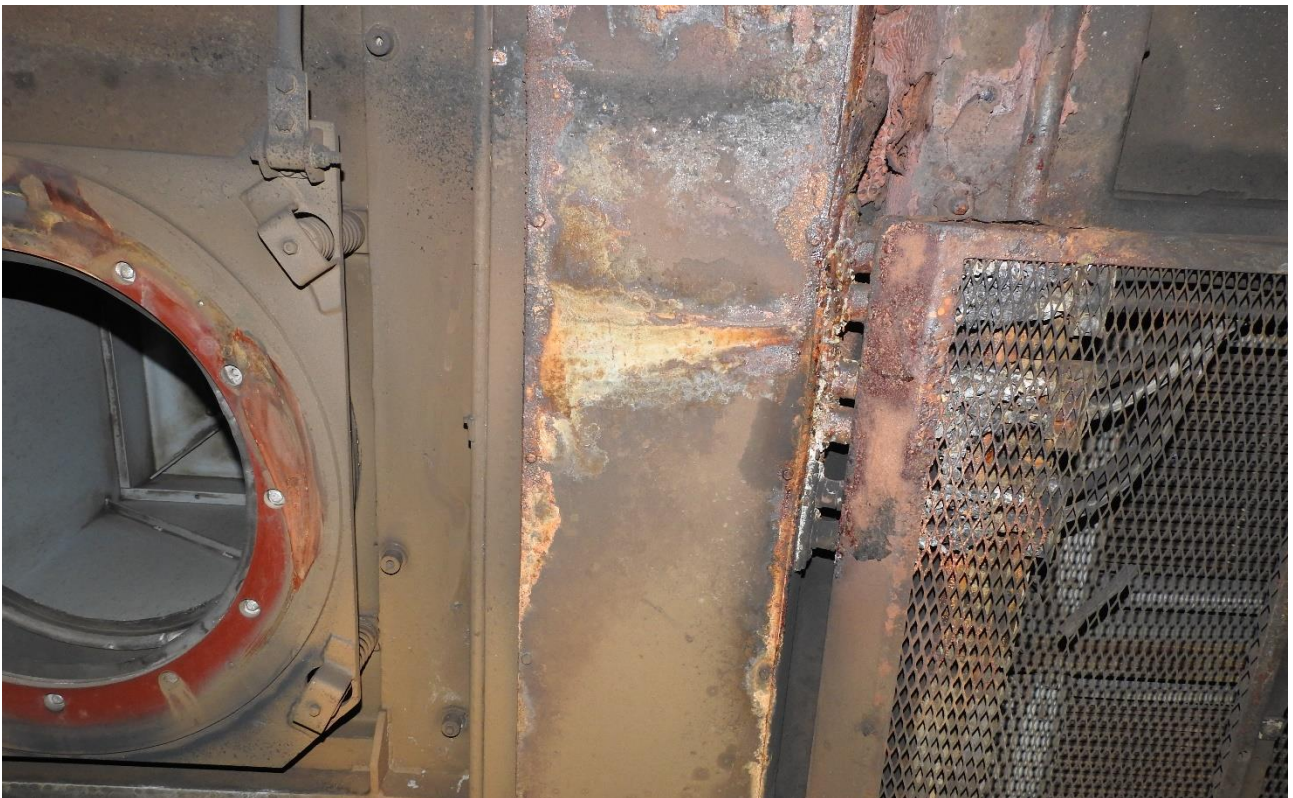
Figur 25: Utvendig gulv i lokomotivkasse. Foto: SHK

Under befaringene ble det observert varmpåvirkning og brannskade på undersiden av lokomotivkassen, som vist i figur 25. I det varmpåvirkete området er det en rist i gulvet under skap S8 som blant annet inneholder kabler og komponenter.

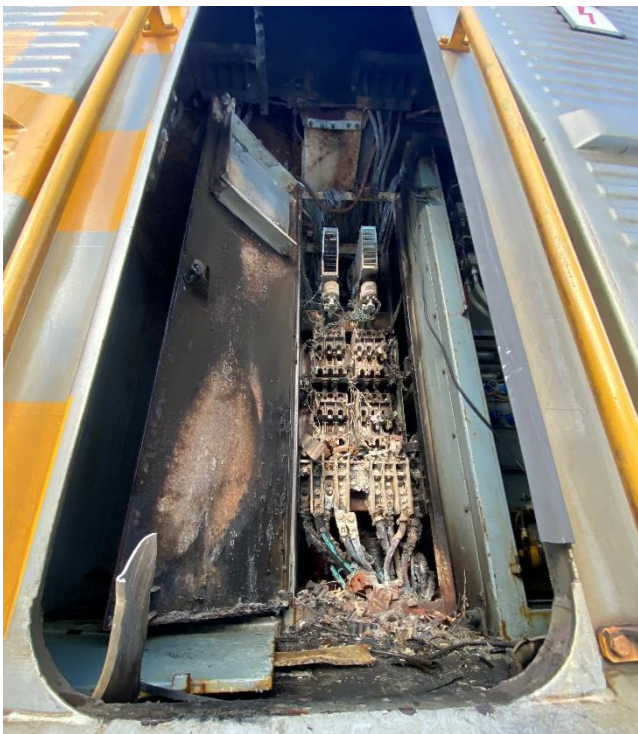
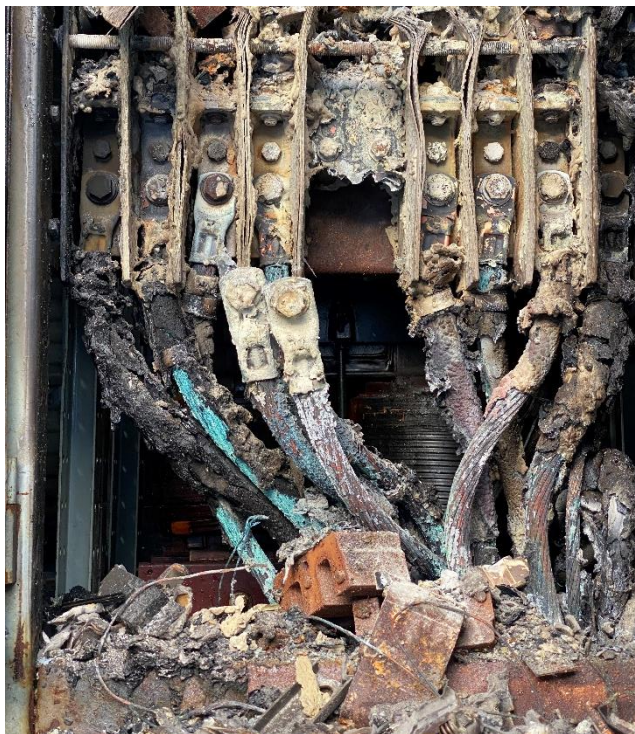
I maskinrommet ble det observert spor av høy varme på utsiden og innsiden av S8 skapet (figur 26 og figur 27). Det har ikke blitt observert skade innvendig i andre skap i maskinrommet. Innvendig i S8 er blant annet telefilter montert, men disse var utkoblet. Det ble funnet avbrente koblinger i skapet, disse koblingene er knyttet til togvarmeforbindelse som benyttes for strømforsyning til personvogner. Disse var ikke spenningssatte ved fremføring av lokomotivet i disse togene.
