# RAPPORT BANE 2022/08

*Feil i sikringsanlegget på Jar  
T-banestasjon, Kolsåsbanen  
27. november 2021*

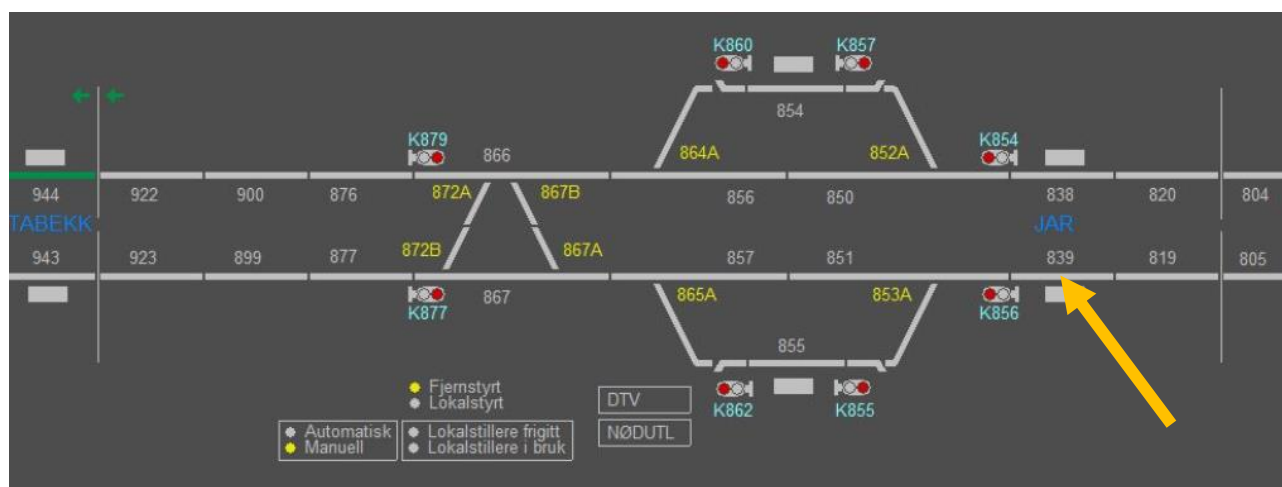
Figur 1: Oversikt over sporplan og sporfelt på Jar stasjon (aktuelt sporfelt markert). Kilde: Sporveien T-banen AS

Signalmontøren gjennomførte undersøkelser i signalhuset og fant at reléet for sporfelt 839 ikke falt av som forutsatt da sporfelt 839 ble kortsluttet. Etter å ha tatt reléet ut av holderen og satt det tilbake på plass igjen, fungerte det som normalt. Imidlertid ble reléet byttet som følge av hendelsen og før normal drift ble gjenopprettet.

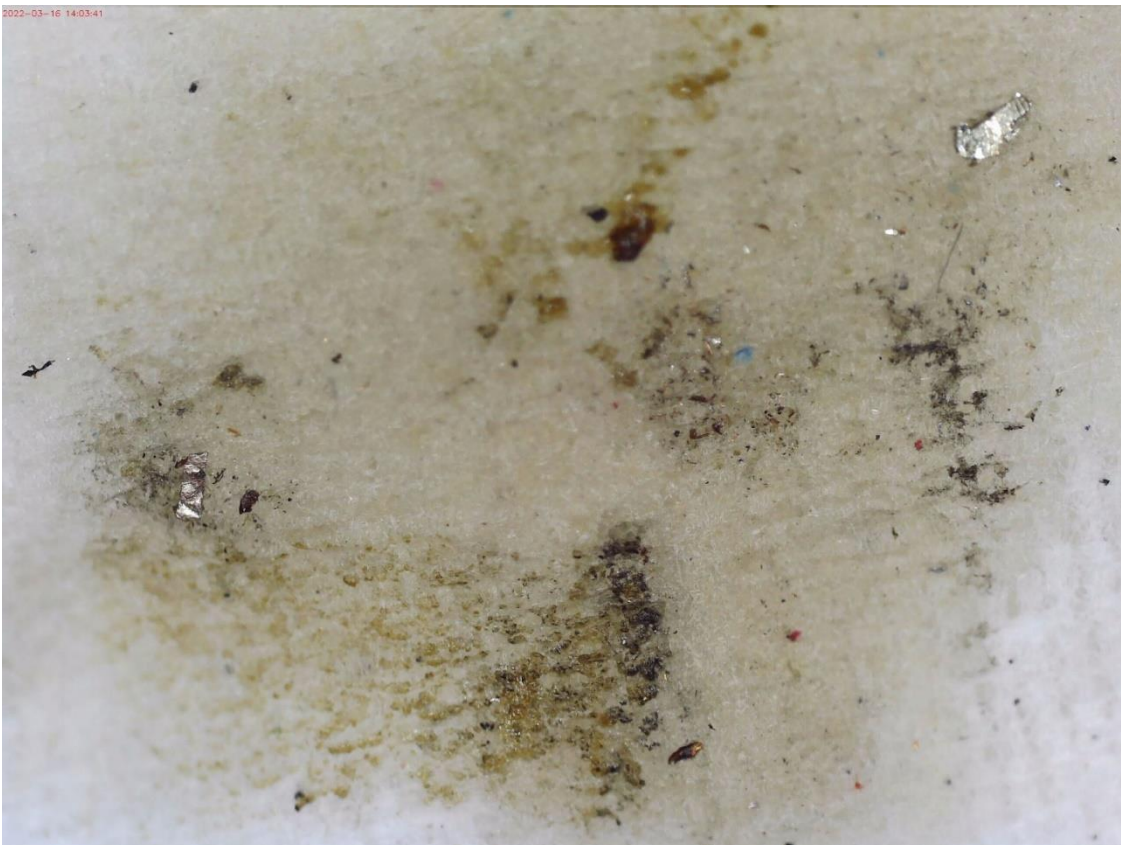
Figur 8: Fragmenter funnet på akseltapper fotografert med mikroskop. Foto: Siemens Mobility Ltd.

1. Ved kontroll av reléet mot spesifikasjonene i sluttkontrollen ble vippeakselen, «vane» funnet sideveis forskjøvet med 1/1000 tomme sett mot spesifikasjonen for sluttkontroll.
2. Etter demontering ble det funnet partikler i lagrene for vippeakselen, «vane» (figur 6, figur 8).

Materialet som ble tørket av fra akseltappene og lagrene ble undersøkt i et mikroskop Siemens Mobility hadde tilgjengelig, og siden fraktet med tilbake til SHK for videre undersøkelser.

Havarikommisjonen fremmer ingen sikkerhetstilrådinger etter denne undersøkelsen ettersom Siemens Mobility Ltd. har endret sin prosess for rengjøring av lagre før montering.

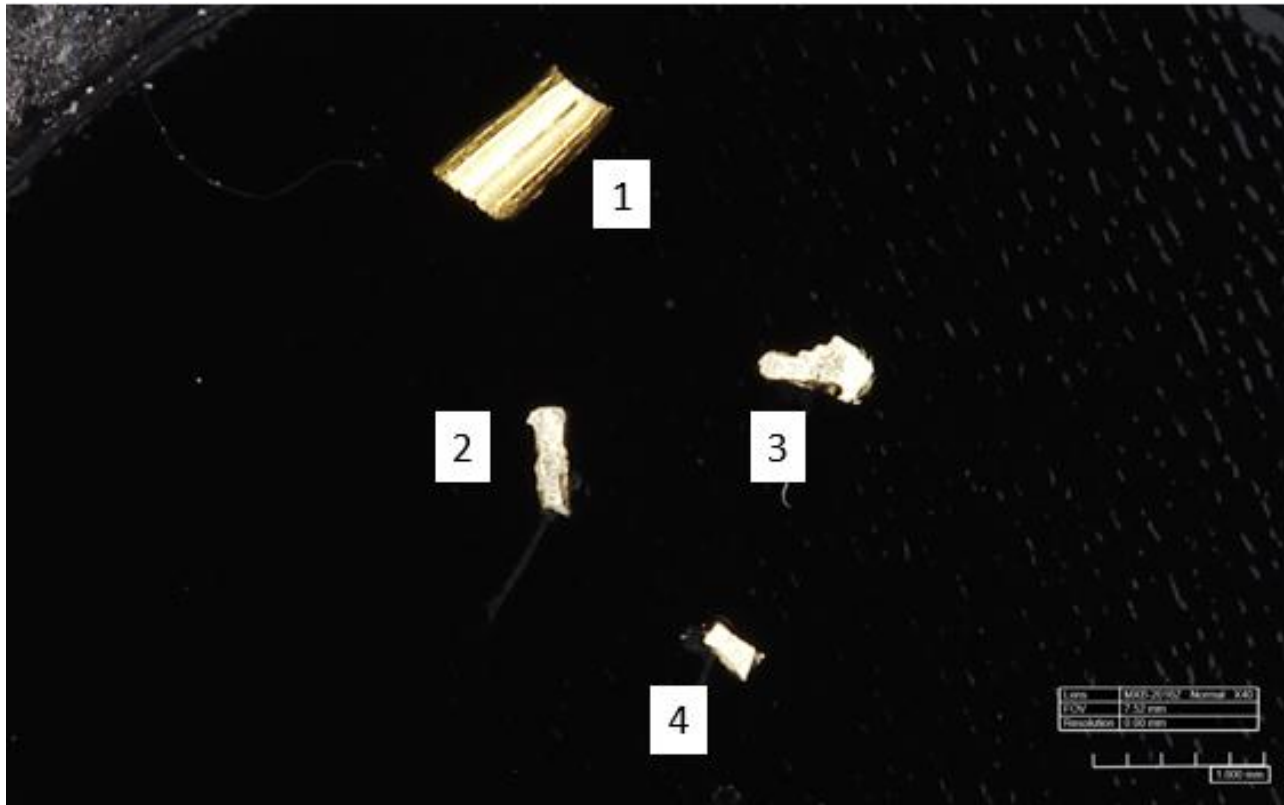
Figur 9: Oversiktspåse av fragmentene funnet på akseltappen. Størrelser er angitt i tabell 4. Foto: Forsvarets laboratorietjeneste

Med bakgrunn i funnene av fragmenter i lagrene ba Havarikommisjonen om bistand til ytterligere undersøkelser av disse fragmentene hos Forsvarets laboratorietjeneste. Disse undersøkelsene dokumenterer fragmentenes størrelse og legering. Ved opptak av EDS-spektre beskrives partiklene som en messing-legering. Havarikommisjonen observerte ikke slitasje på akseltapp eller i lageret som kan forklare fragmentene.

Sammenholdt med målingene av fragmentene vist i kap. 1.10.3, viser den røde markeringen i tabell 4 de alternativene hvor fragmentets maksimale størrelse overskrider det tilgjengelige klaringsrommet mellom lager og akseltapp (illustrert i figur 12).

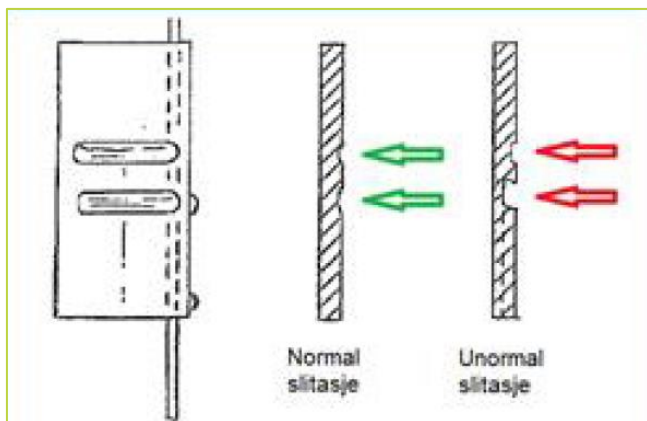
Figur 15: Beskrivelse av feil hvor V.T. 1-reléets stopplate/anleggsplate er unormalt slitt. Kilde: Sporveien T-banen Standardjobb 20 versjon 10.20.
