# RAPPORT BANE 2022/04

## *Avsporing av malmtog ved Straumsnes stasjon på Ofotbanen 9. desember 2021*

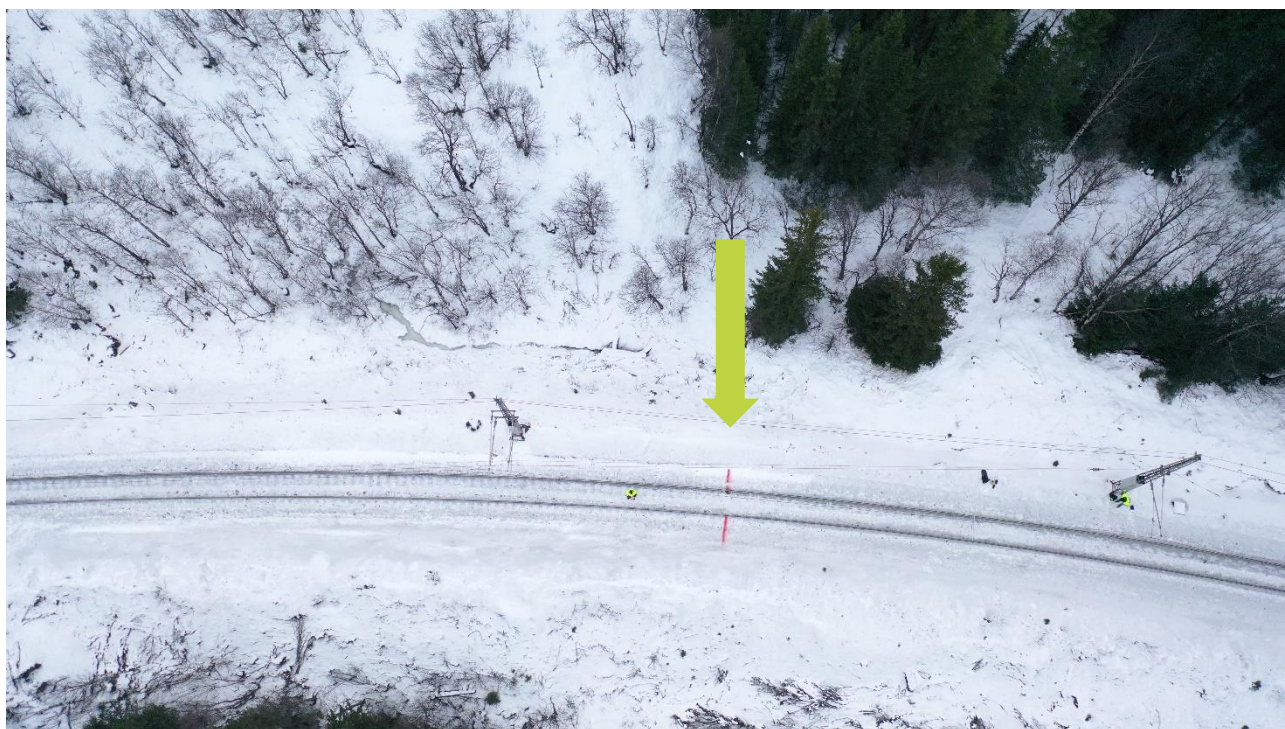
Figur 3: Avsporsingsstedet ved km 14,280 markert. Foto: SHK

- Ødeleggelser i spor over nærmere 6 kilometer.
- 7 000 stk. ødelagte skinnebefestigelser.
- 1 200 underlagsplater for tresviller skadet.
- Åtte skinnebrudd.
- Et antall jordingsforbindelser for master og impedansetilkoblinger revet av.
- To defekte avspøringsindikatorer.

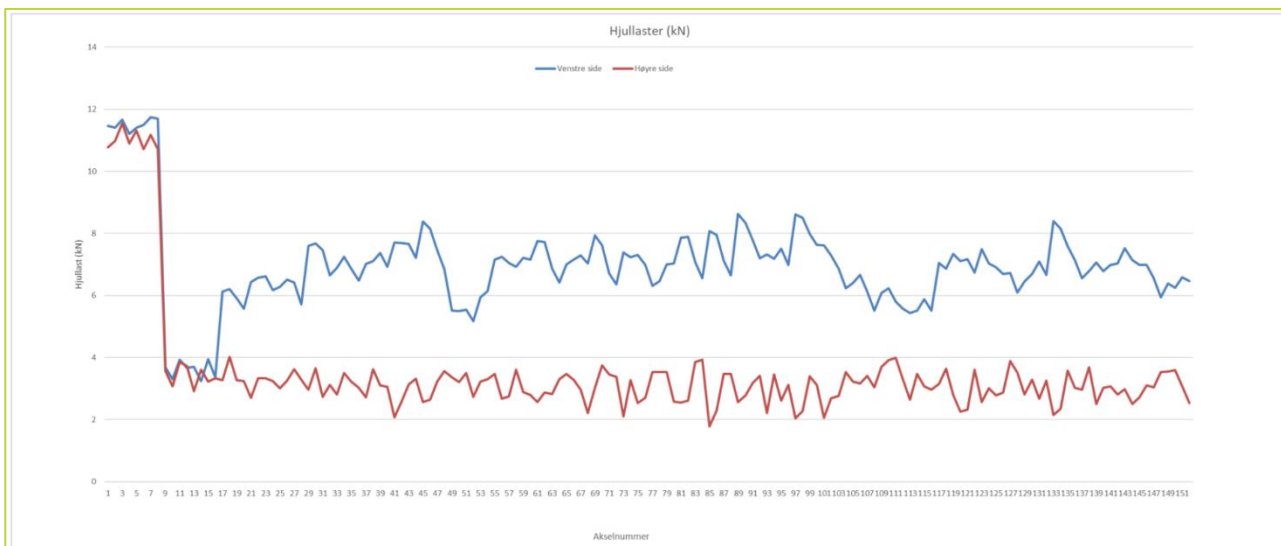
Figur 11 viser vektfordelingen i hele toget. De åtte første akslene er togets to lokomotiver, mens resten av toget viser skjevfordeling til venstre side (blå graf).

Figur 11: Grafisk fremstilling av lastfordeling i tog 42601 09.12.2021. Kilde Bane NOR SF

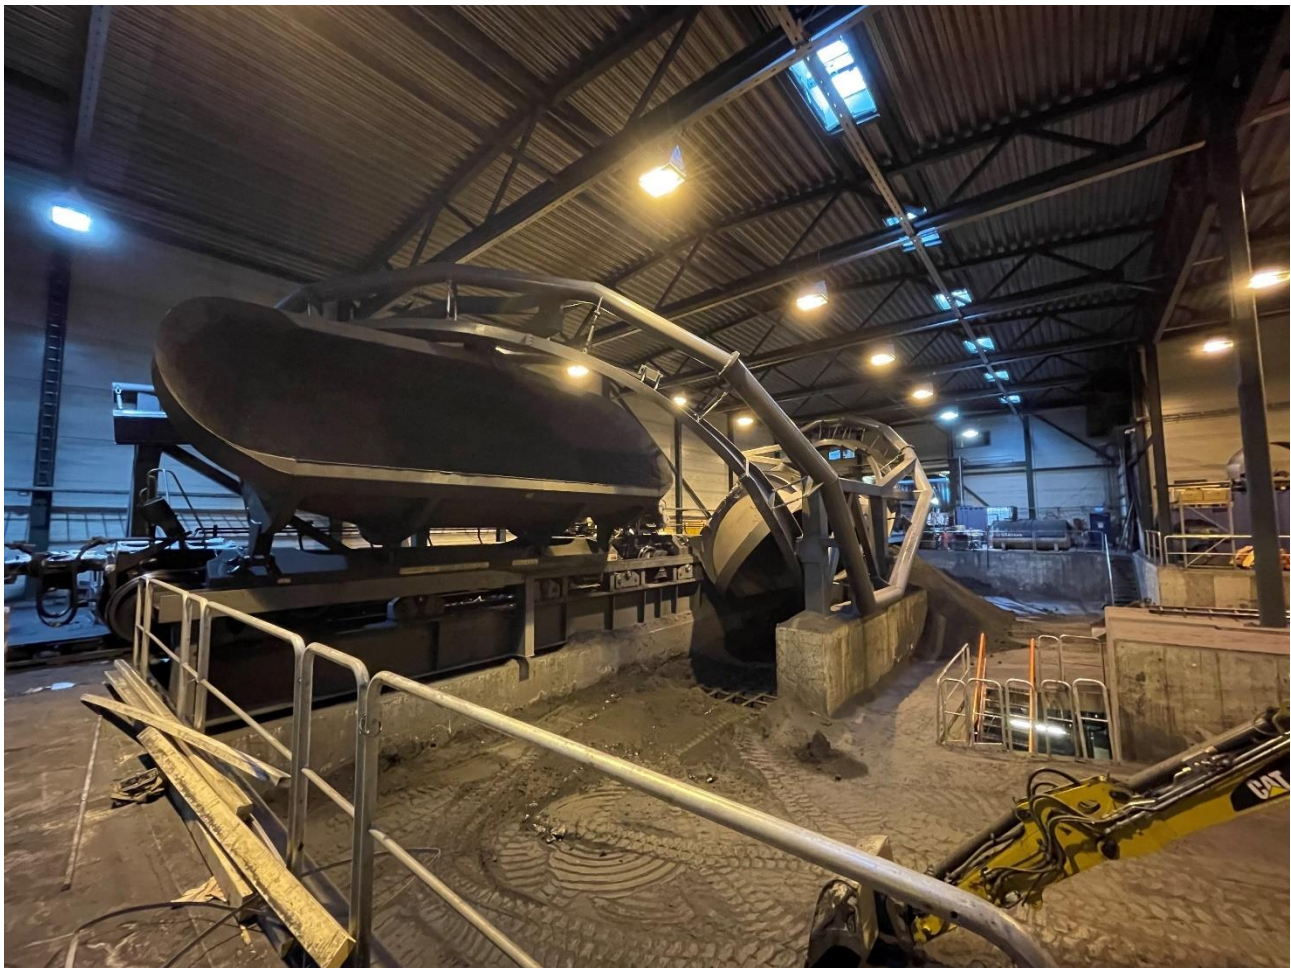
Figur 15: Lossing av malmvogn. Foto: Railcare T AB

I de tilfeller malm har frosset fast til vognkassen kan denne løsnes mekanisk gjennom bruk av et vibratorverktøy montert på en gravemaskin i lossehallen i Narvik. Gjennom å vibrere mot vognkassen løsner malm og renner ned i bunnen av vognen. Ulempen med denne løsningen er fare for skader på vognen. Det er derfor prioritert å forhindre at malm fester seg til vognen. Det er ikke mulig for operatøren av vibratorverktøyet å se opp i vognkassen under denne operasjonen.

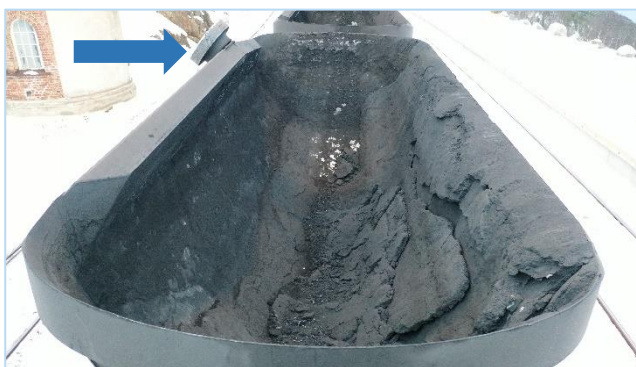
Havarikommisjonen fotograferte vognene etter avsporingen. Fotografiene viser opphopning av malm nær kanten øverst på venstre side av vognkassen, ref. figur 16 og figur 17.

Figur 16: Lastrester i avsporet vogn 87 74 6845027-6. Fotoet er tatt motsatt av togets kjøreretning. Pilen peker på hjulet som benyttes ved tømning av vogn. Foto: SHK

Havarikommisjonen vurderer det som sannsynlig at deler av lasten i den avsporede vognen har rast ned mot bunnen som følge av rystelser etter avsporingen. Figur 16 viser derfor en noe bedre situasjon enn ved avsporingstidspunktet. Figur 17 viser hvordan øvrige vogners overlast var fordelt. Havarikommisjonen fikk opplyst at malmen har høy egenvekt. 10 liter malm tilsvarer om lag 40 kg.

Årsaken til at malmvognen var skjevlastet var mangelfull lossing i Narvik. Som følge av kaldt vær, og ikke tilstrekkelig påføring av avisingsvæske ved lasting, førte lossemetoden til at malm frøs fast og hopet seg opp på den ene siden av vognkassen. Vibrering av vognkassen for å løsne fastfrosset malm var ikke effektivt for å hindre dette. Det var ikke etablert noe system for visuell kontroll av vognkassens innhold før avgang fra Narvik.

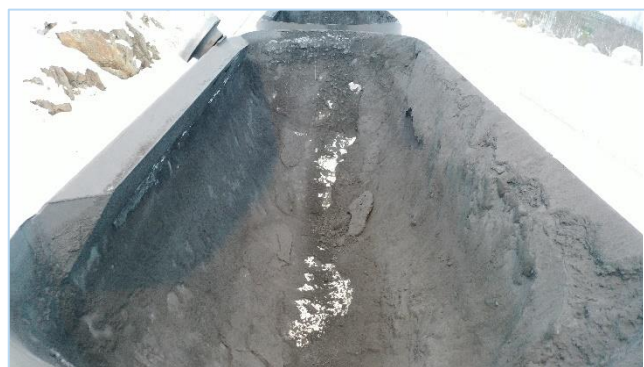
Figur 17: Lastrester i vognen bak den avsporede. Fotoet er tatt motsatt av togets kjøreretning. Foto: SHK
