RAPPORT BANE 2023/02

***Nær flankekollisjon mellom godstog og
persontog på Bolna stasjon,
Nordlandsbanen 11. mai 2022***

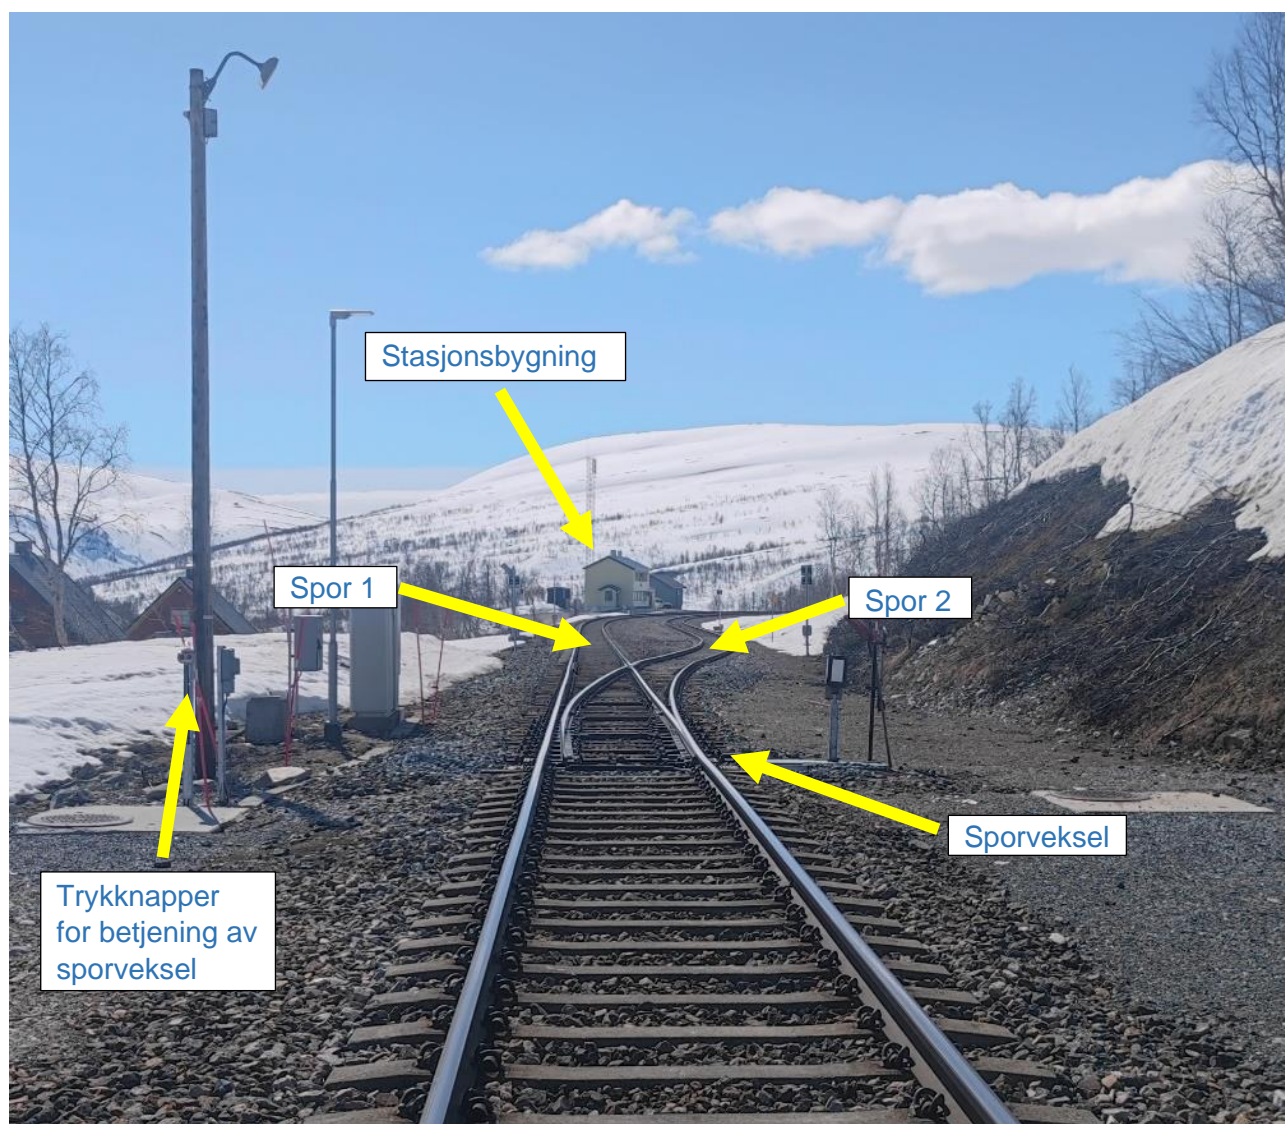
Figur 2: Nordenden av Bolna stasjon, sett i retning syd. Foto: Bane NOR SF

Spor 1 på stasjonen er ca. 350 meter og spor 2 på stasjonen er 309 meter langt. Sporvekselen for kjøring i spor 2, samt betjeningsapparatet for sporvekselen vises i figur 2. Sporplanen med lengder er vist i figur 3.

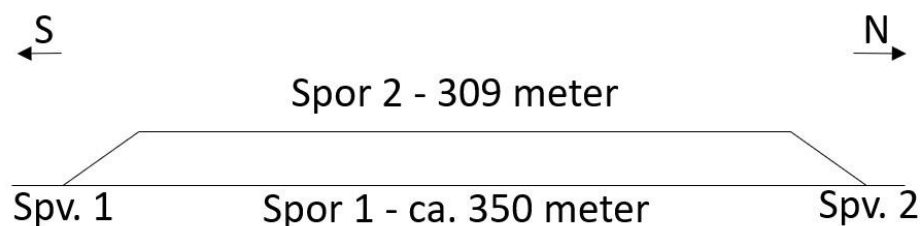
Figur 3: Sporplan med sporlengder Bolna stasjon. Illustrasjon: SHK

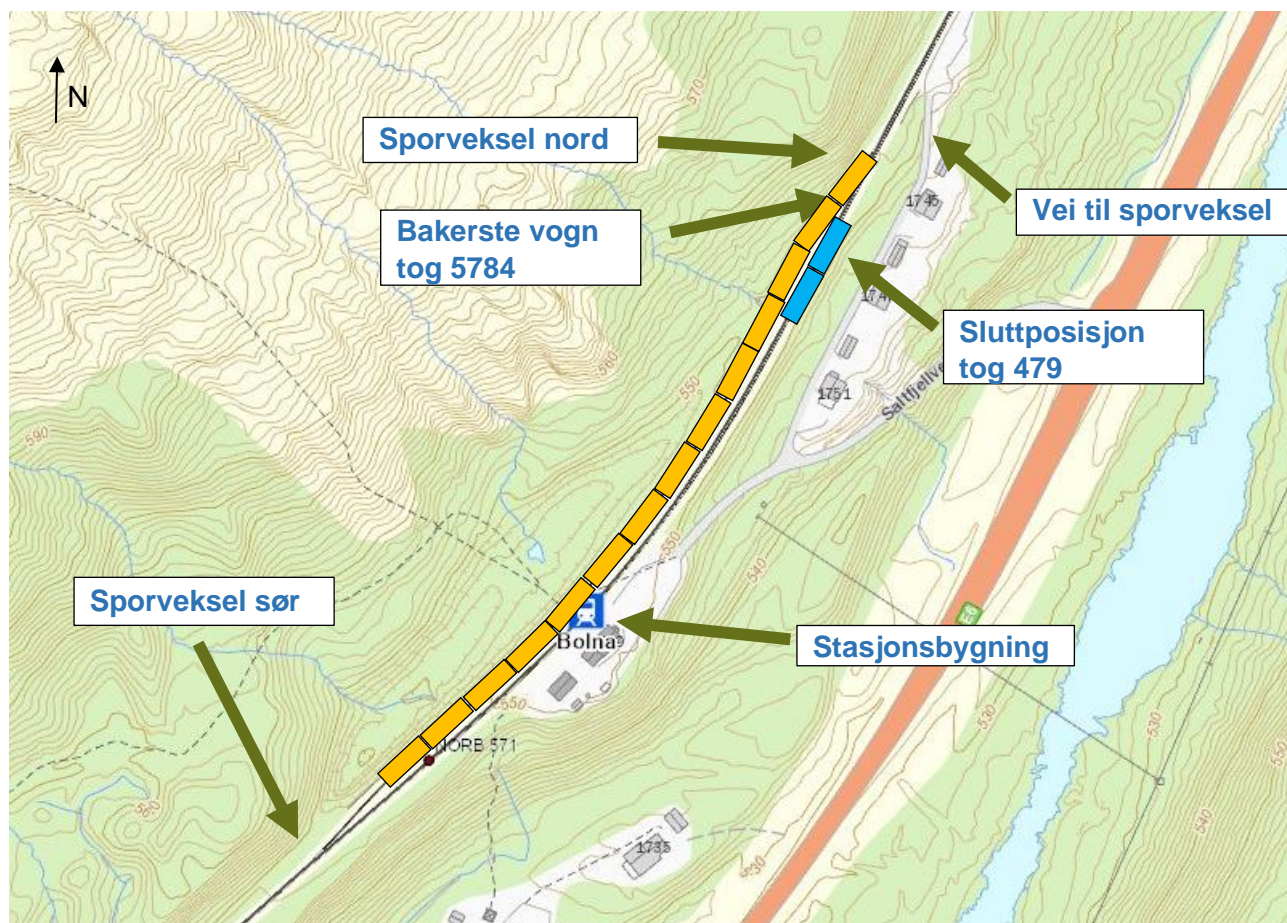
Fører av persontoget kjørte i halv sikhastighet over første sporveksel etter å ha fått signal «kjør med redusert hastighet» inn på stasjonen. Fører akselererte deretter til 40 km/t. Idet toget nærmet seg nordenden av stasjonen observerte føreren at det stod en vogn ut i sporet. Fører tilsatte da nødbrems og toget stanset ca. 50 meter før det oppstod et sammenstøt. Etter at toget hadde stanset skiftet fører ende i toget og kjørte tilbake til plattformen. Situasjonen er vist i figur 5 og oversikt over stasjonen og togenes sluttposisjon er vist i figur 4.

Figur 4: Posisjon til bakre vogn tog 5784 og tog 479. Kart: Bane NOR SF, påtegninger av SHK

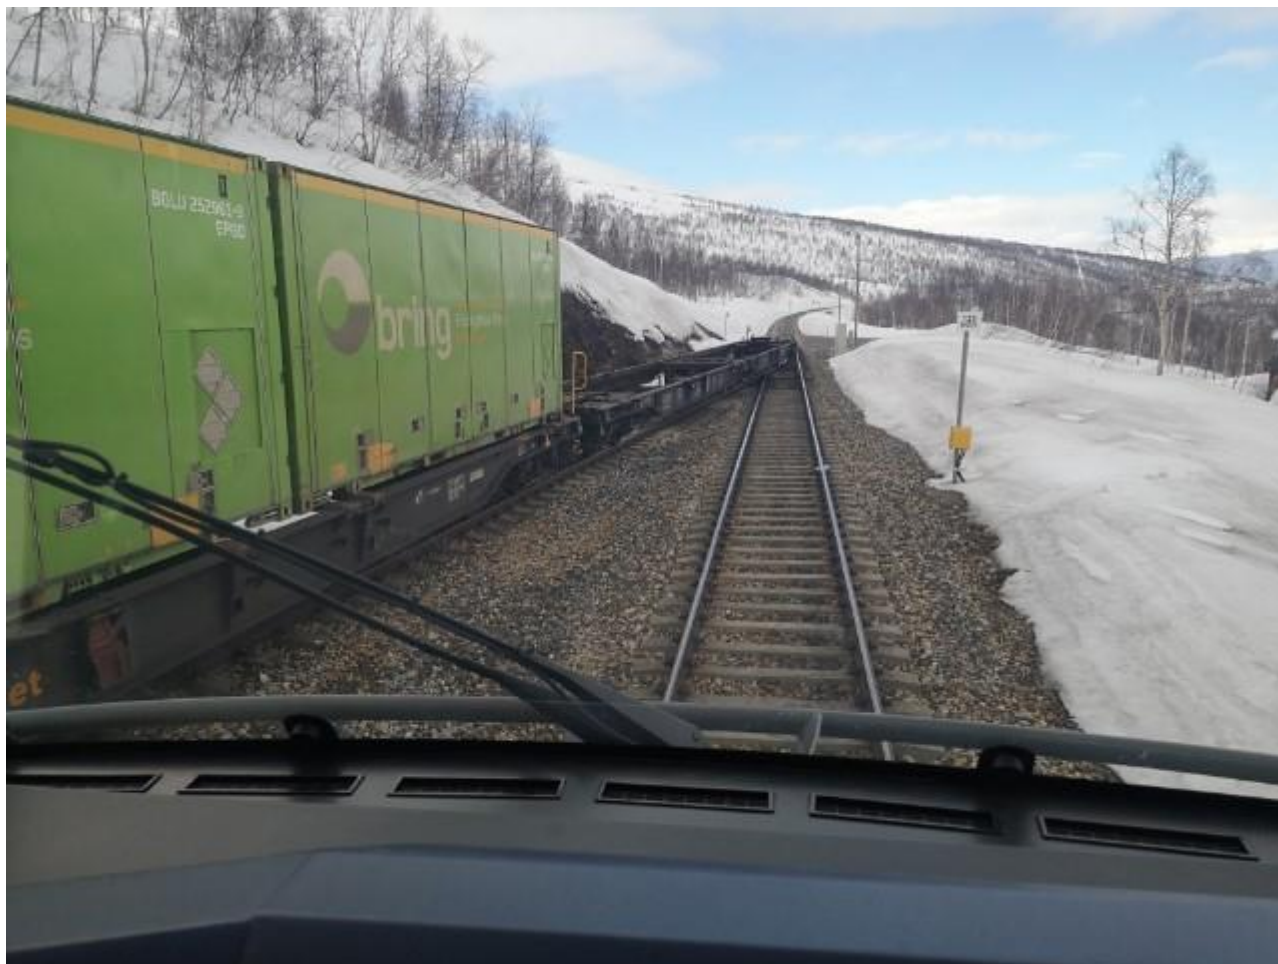
Figur 5: Tog 479 sin posisjon etter at det stanset ved nødbrems. Foto: SJ Norge AS

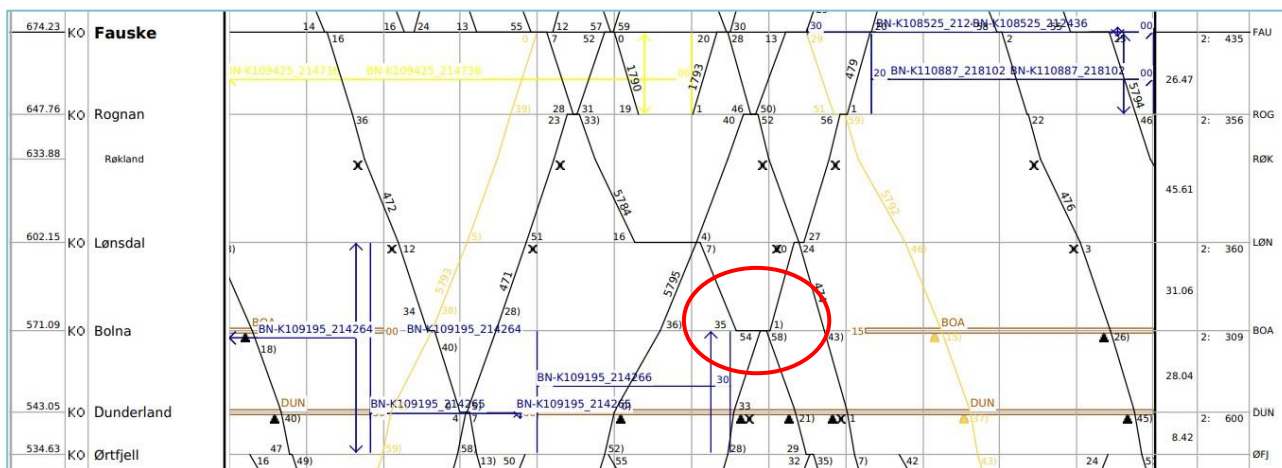
Ifølge togenes rute var det planlagt at godstoget skulle tas inn først i spor 2. Deretter skulle persontoget tas inn i spor 1, for så å ha en planlagt stans slik at det var tid til å kjøre godstoget ut av sørenden av stasjonen, før persontoget fikk fortsette videre. Hensikten med denne løsningen var å gi mulighet for et lengre tog, slik at kapasiteten i infrastrukturen ble utnyttet best mulig. Grafisk rute er vist i figur 8, og det markerte området viser at det var planlagt stans i ruten for begge tog.

Figur 8: Grafisk rute for togtrafikken på Bolna stasjon hendelsesdagen. Kilde: Bane NOR SF, markering SHK
