# RAPPORT

JB 2014/03

## RAPPORT OM AVSPORING MED GODSTOG 41631 VED KM 281,5 MELLOM KVAM OG SJOA PÅ DOVREBANEN 22. JULI 2013

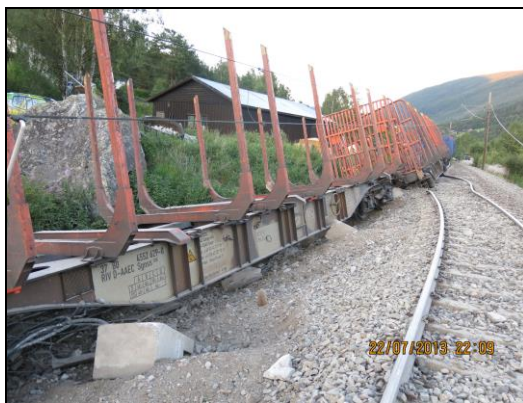
Figur 1: Bakre del av den avsporede vognstammen. Foto: SHT

Ved avsporingen fulgte de fremre, avsporede vognene stort sett sporet. En av vognene dro litt ut til venstre og ødela 3 kontaktledningsmaster med øvre, fremre vognhjørne. Bakre del av vognstammen sporet av til høyre i kjøreretningen, og noen av vognene ble liggende delvis veltet ved siden av sporet.

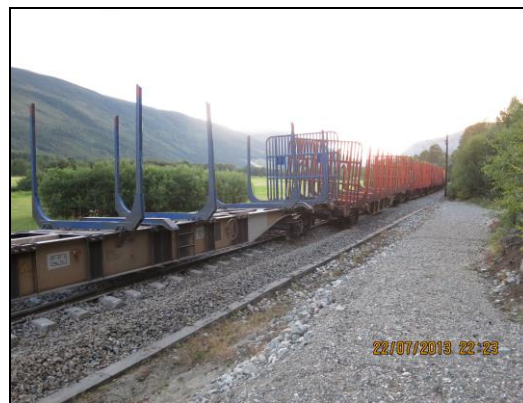
Figur 2: Fremre del av den avsporede vognstammen. Foto: SHT

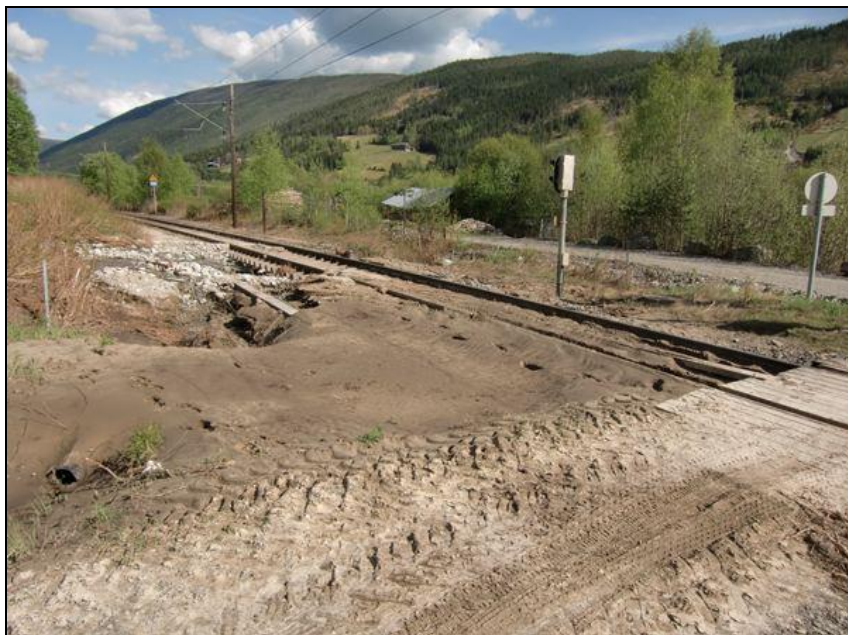
På stedet for avsporingen var det i følge Jernbaneverket betydelige skader etter flommen 22. mai 2013 (Se figur 6 og 7). Det ble besluttet å legge inn nye dreneringsrør ved km 281,470 og km 281,507. Under følger en oppsummering av Jernbaneverkets tilbakemelding om arbeidene på stedet.

Figur 6: Flomskadene ved km 281,470. Foto: Jernbaneverket

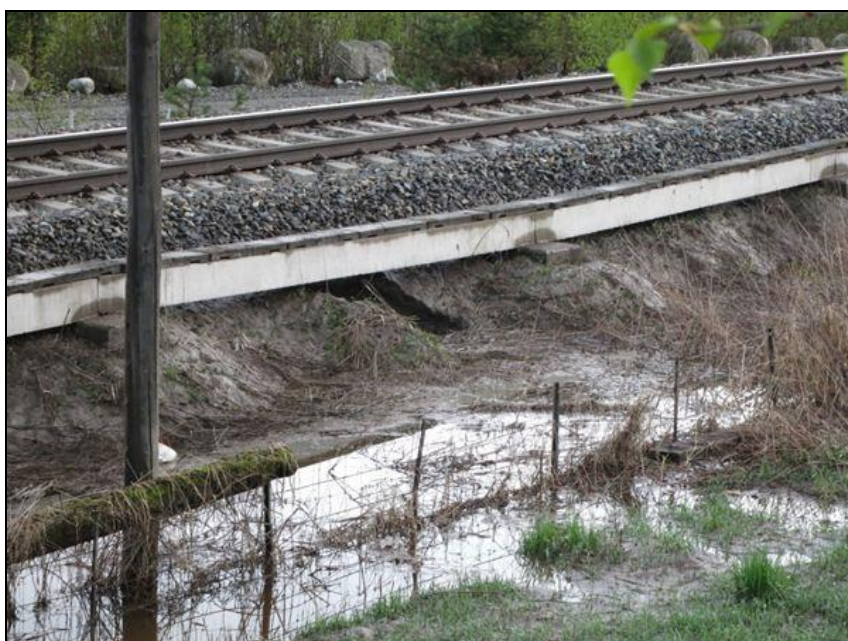
Figur 7: Tilstanden ved km. 281,507. Foto: Jernbaneverket

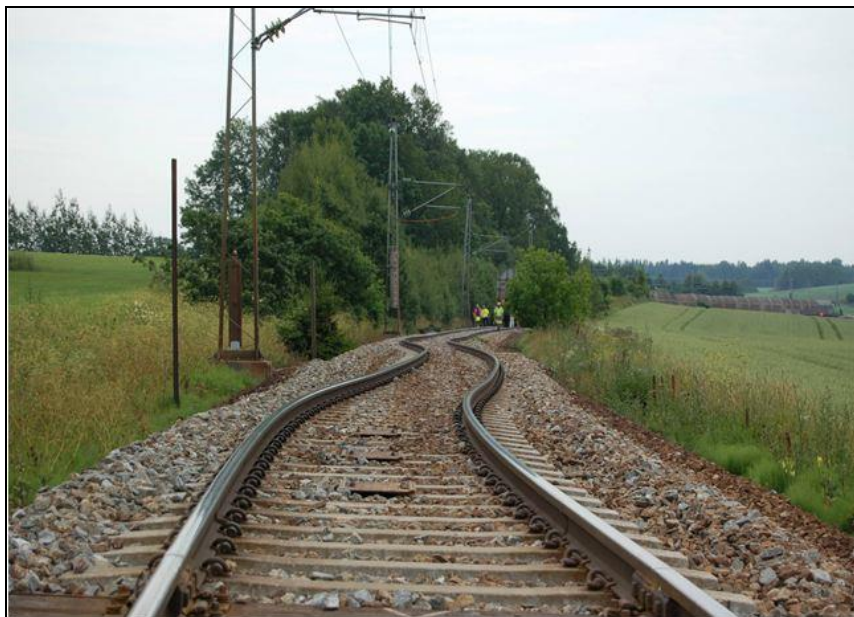
Figur 9: Eksempel på solslyng. Foto: SHT
