Statens  
Havarikommisjon  
for Transport

# RAPPORT

JB 2019/02

## RAPPORT OM AVSPORING PÅ BLAKER STASJON, KONGSVINGERBANEN 12. MARS 2018

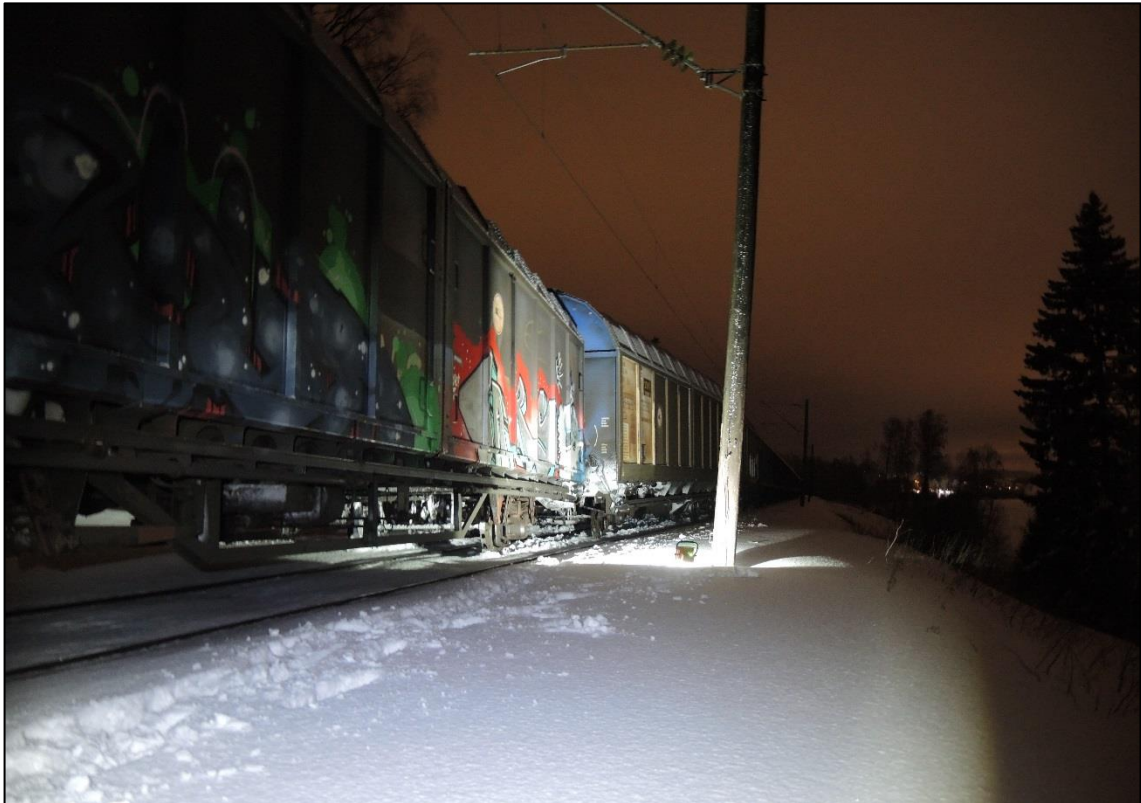
Figur 3: Avsporet vogn 3 og 4. Foto: SHT

Det oppstod skader på de to avsporede vognene. Det ble skader på hjul, buffere mellom vogn 3 og 4, samt skader på fjærer og vognramme på vogn 3.

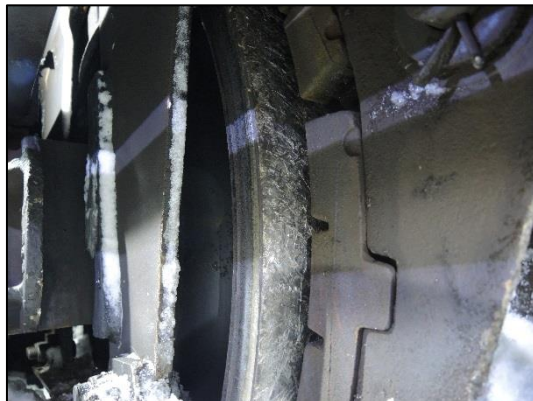
De avsporede vognene ble undersøkt på avspøringsstedet 12. mars 2018. Det ble påvist skader på hjul, fjærer og nedbindingskrok. Det ble også observert skrapemerker på buffere mellom vogn 3 og 4 noe som stammet fra ombufringen. Fordi det var mørkt og snø ble det besluttet at vognene måtte undersøkes nærmere innendørs.

Figur 7: Skader på hjulbane vogn 3. Foto: SHT

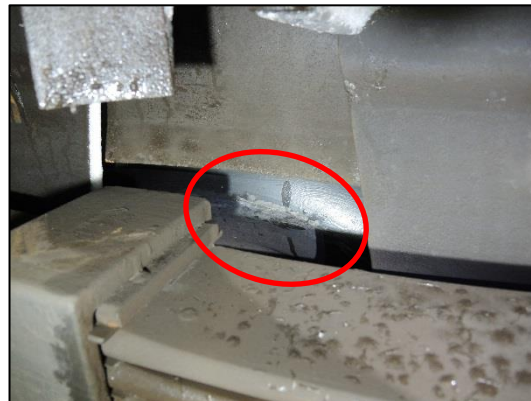
Figur 8: Skrapemerker etter at hjulgang har hatt sideveis bevegelse. Foto: SHT

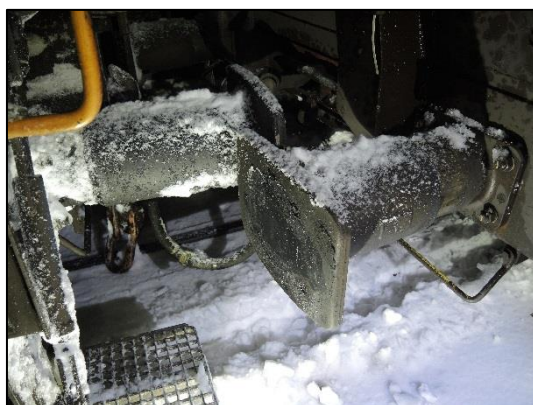
Figur 9: Ombufring mellom vogn 3 og 4. Foto: SHT

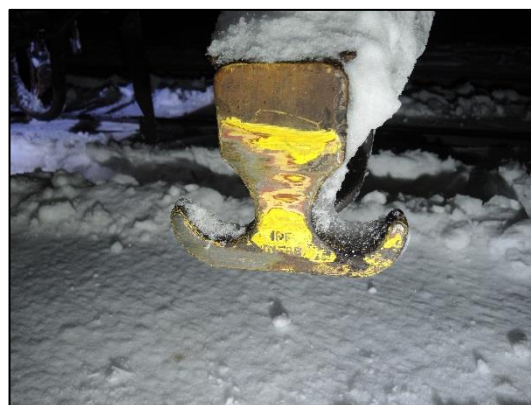
Figur 10: Skrapemerker på nedbindingskrok. Foto: SHT

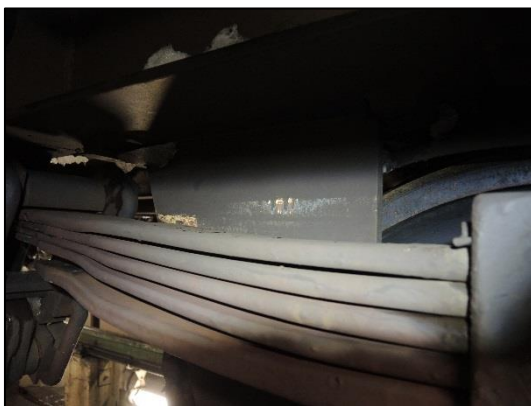
Figur 11: Skrapemerker viser kontakt mellom fjær og vognramme. Foto: SHT

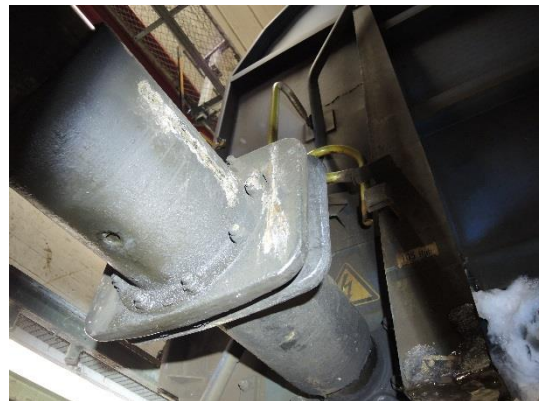
Figur 12: Skrapermerker på buffer etter ombufring. Foto: SHT

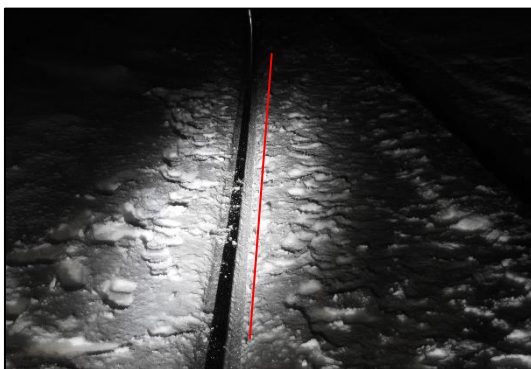
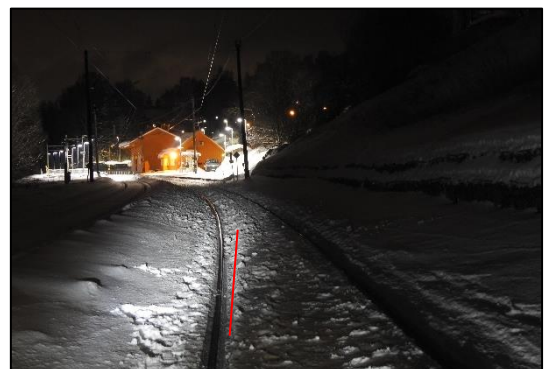
Merkene i snøen mellom sporene viste at vogn 3 hadde sporet av med hjulgangen ut til høyre i venstrekurven inn mot stasjonen, se figur 15 og figur 16. Ved sporveksel 2 i retning Rånåsfoss viste spor på sporvekselen og i snøen at vognen har truffet ledeskinnen, og gått lenger ut til høyre.

Figur 15: Spor fra venstre hjul bakre aksling vogn 3. Foto: SHT

Figur 16: Spor fra venstre hjul bakre aksling vogn 3. Foto: SHT

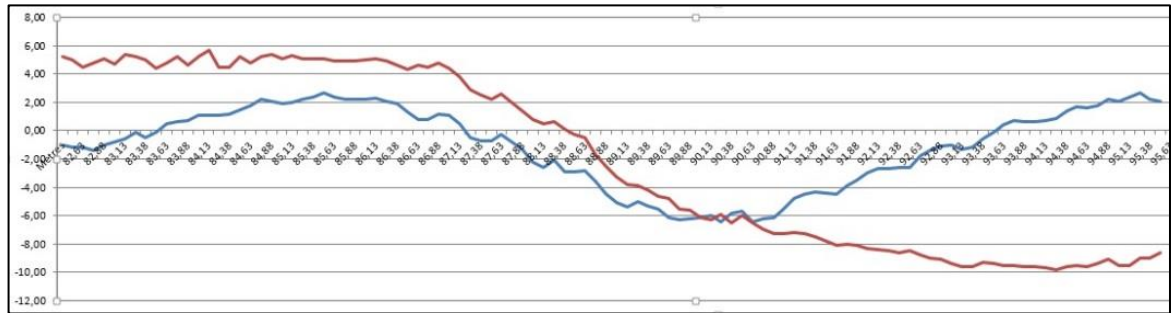
Havarikommisjonen gjennomførte spormålinger med Geismar Amber måletralle. Den måler sporgeometrien på ubelastet spor. Målingene for overhøyde, vindskjevhet og sporvidde var alle innenfor Bane NOR sine toleransegrenser. Største vindskjevhet målt over 2 meter målebasis ble målt til 6,4 mm, og største vindskjevhet målt over 9 meter målebasis ble målt til 10 mm. Resultatet av målingen av vindskjevhet er vist i figur 17. Blå kurve er mål over 2 meter målebasis og rød kurve er mål over 9 meter målebasis. Målingene er tatt i retning fra sporveksel 1 mot Blaker stasjon.

Figur 17: Vindskjevhet målt med måletralle. Kilde: SHT

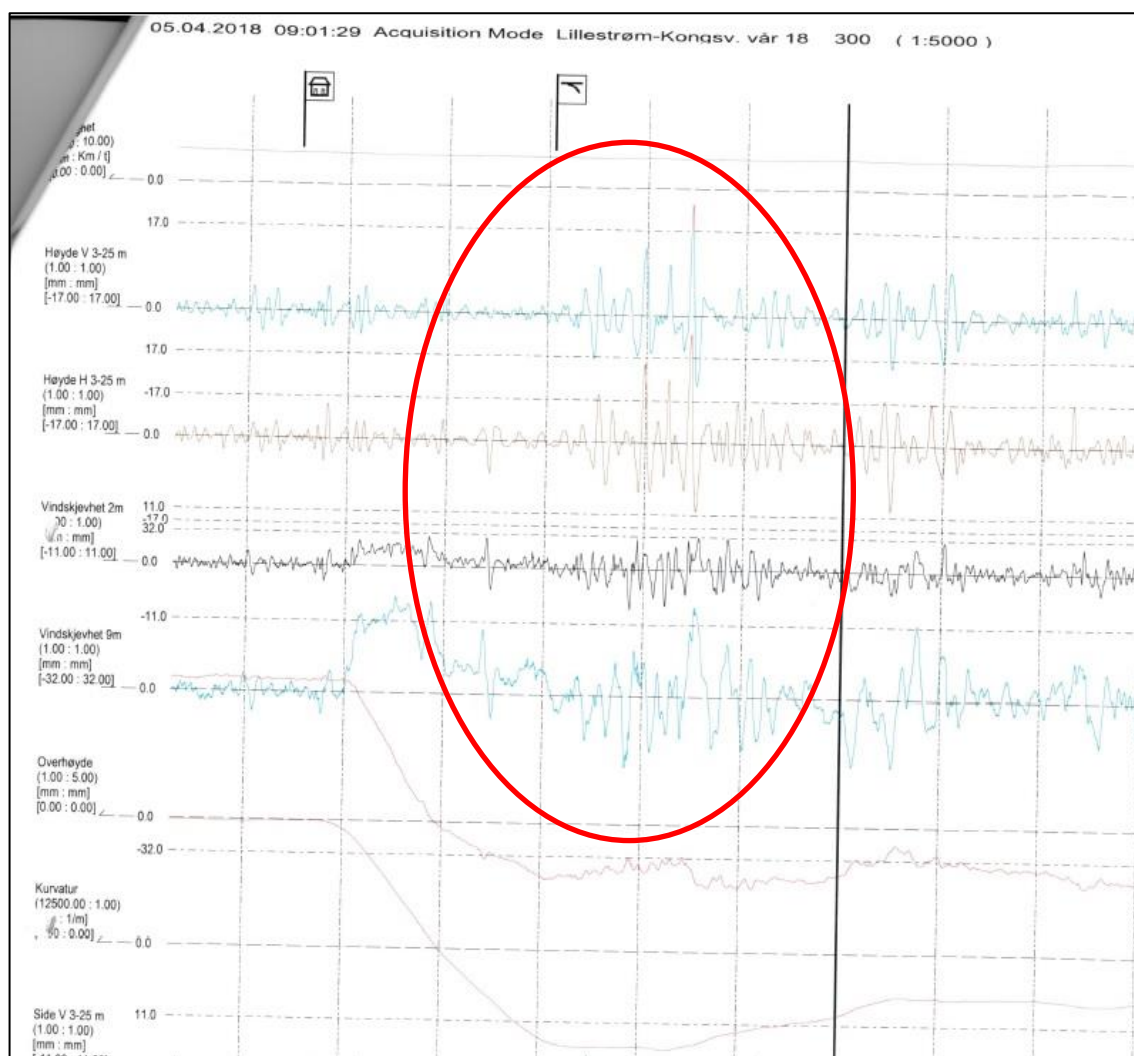
Figur 19: Utdrag spormåling med målevogn 5. april 2018. Kilde: Bane NOR, markering SHT

Markert felt viser at det er tiltagende vindskjevhet målt over 2 og 9 meter i området etter sporvekselen i retning Oslo. Verdiene overstiger ikke kritiske grenseverdier i henhold til Bane NORs tekniske regelverk. Målingene viser imidlertid endringer i høyde slik at det oppstår en mindre høydefeil.

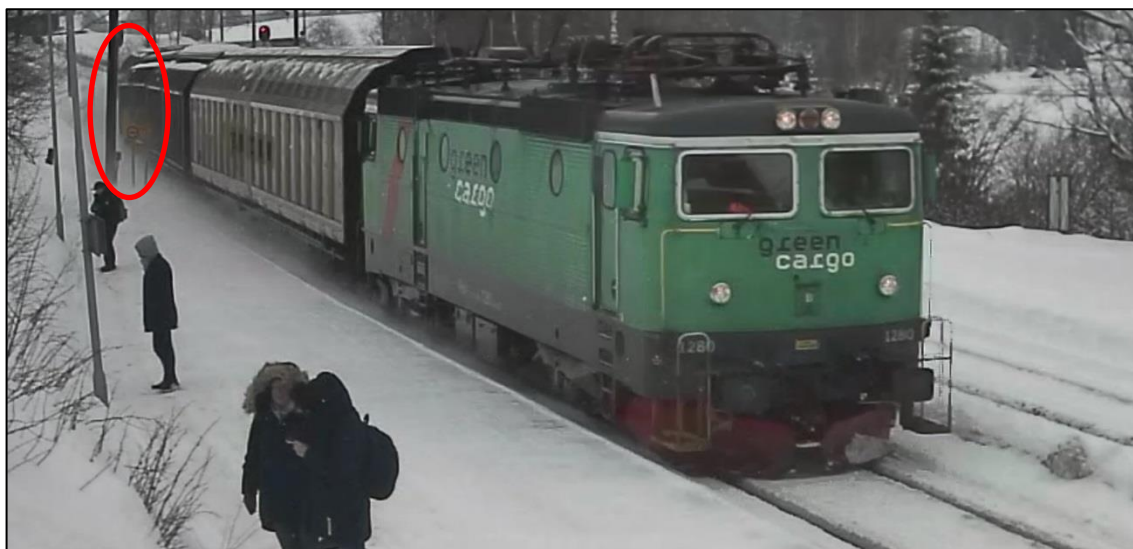
Overvåkningsvideoene fra stasjonen viste at den avsporede vognen sporet av i venstrekurven etter å ha passert sporvekselen, se figur 20. Opptaket fra kameraet som er rettet mot sporet, viser at vognene ikke var ombufret da de kjørte gjennom stasjonen, se figur 21.

Figur 20: Opptak av avsporet vogn fra CCTV. Kilde: Bane NOR, markering SHT

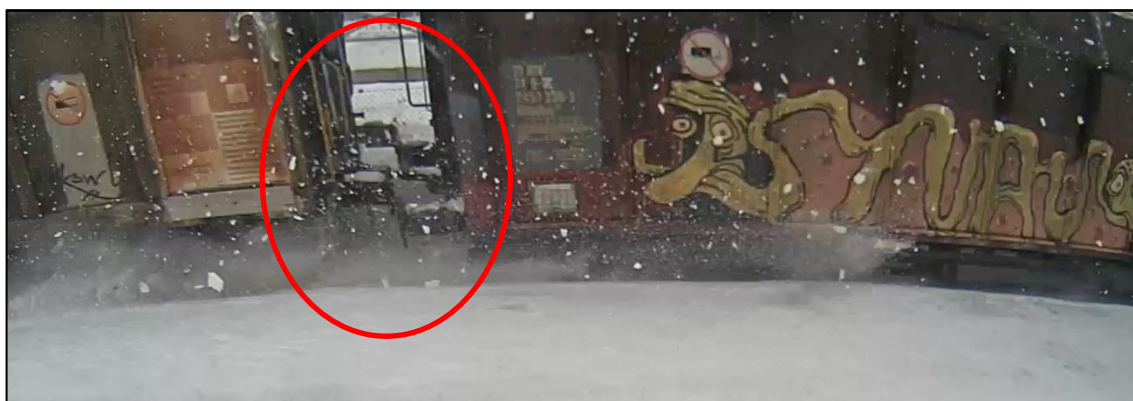
Figur 21: Opptak av avsporet vogn gjennom stasjon fra CCTV. Kilde: Bane NOR, markering SHT
