# RAPPORT

Bane 2020/07

## *RAPPORT OM AVSPORING PÅ GROVANE STASJON, SETESDALSBANEN DEN 26.08.2019, TOG A1*

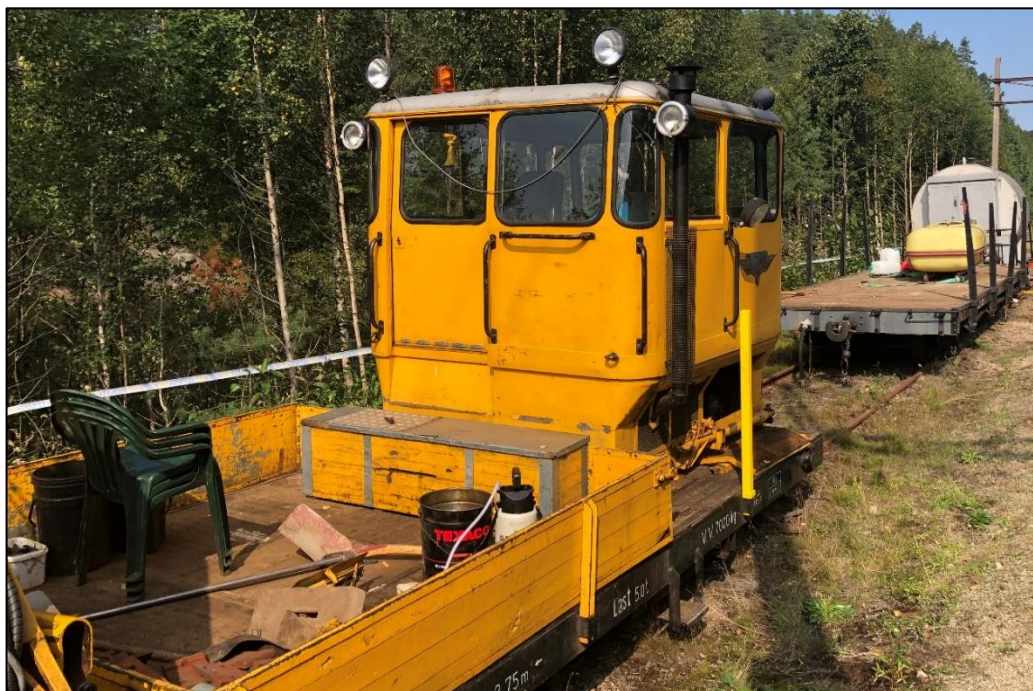
Figur 3: Avsporet arbeidstog på Grovane stasjon. Foto: SHT

Materiellet fikk mindre skader under avsporingen hvor blant annet trekkstangen til arbeidsmaskinen ble ødelagt.

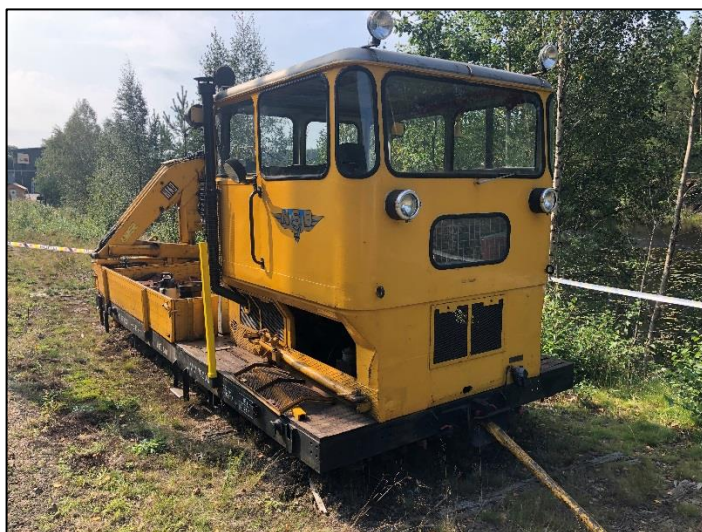
Figur 4: Robel arbeidsmaskin litra 30-36-3007. Foto: SHT

På denne typen eldre materiell er det ingen tekniske barrierer som sikkerhetsbremseapparat («dødmannsknapp») ved førerplassen. Det er heller ikke noen form for nødstoppknapp utenpå maskin som kan betjenes for å stoppe denne type hendelse. Havarikommisjonen mener det er viktig at det gjøres analyser av de arbeidsoppgavene som skal gjøres, slik at mulige farer kan avdekkes og tiltak iverksettes.

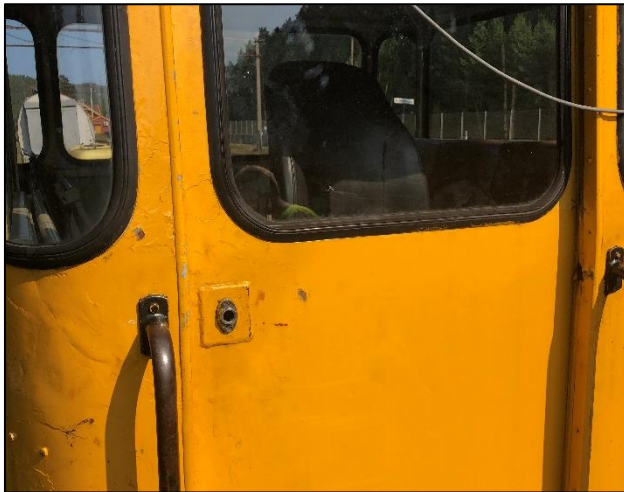
Det ble ikke funnet tekniske feil ved Robelen eller vognene som anses å ha innvirket på hendelsen, utover manglende fastmontert dørhåndtak på skyvedøren inn til førerhuset. Ved undersøkelsen av skyvedøren etter hendelsen virket denne å gå tregt. Det måtte brukes litt kraft for å få beveget den frem og tilbake.

Figur 7: Dør til førerrommet. Foto: SHT

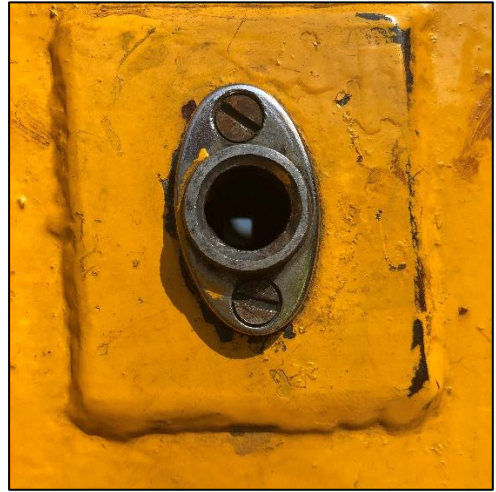
Figur 8: Manglende dørhåndtak. Foto: SHT

Skyvedøra til førerrommet manglet et fastmontert håndtak, og det ble i stedet benyttet en firkantnøkkel til å åpne. Firkantnøkkelen hang fast på knippet med sporvekselnøkler som hjelpemannen hadde hos seg. Dørhåndtaket hadde manglet en stund, men løsningen kan ha vært vurdert som praktisk. Det hindret uvedkommende å ta seg inn i materiellet, og fungerte godt i det daglige. Da Havarikommisjonen undersøkte toget etter hendelsen, virket skyvedøren å gå tregt. Det måtte brukes litt kraft for å få lukket den. Havarikommisjonen mener dette ubevisst kan ha virket som en sikkerhet for at døra ville holde seg åpen, og sikre adgang til førerrommet.

Havarikommisjonen mener at risikoen for å bli låst ute på grunn av manglende dørhåndtak ikke ble fanget opp av personalet da arbeidet ble planlagt. Å ha plassert

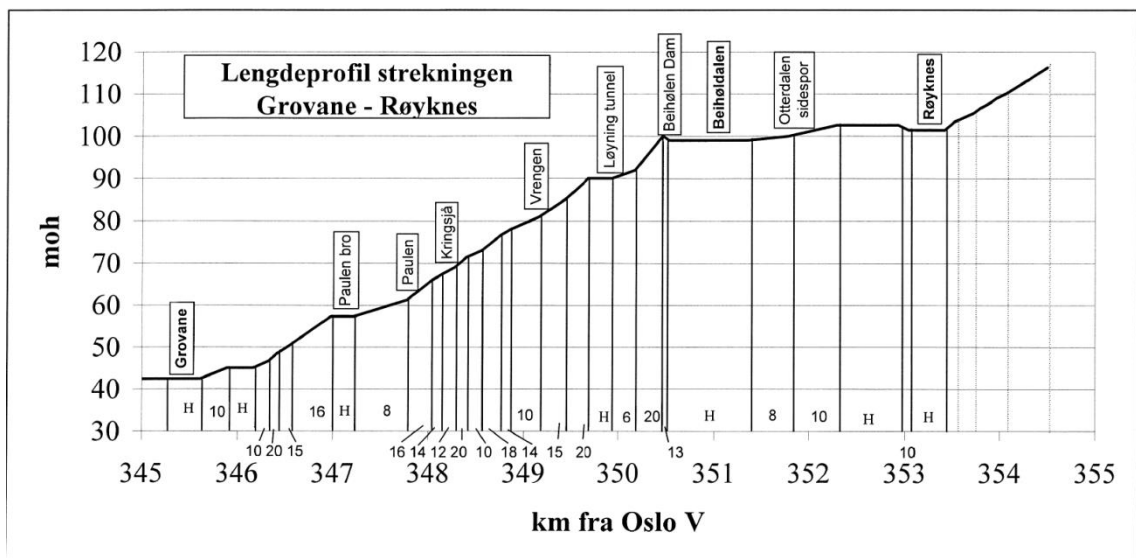
Det er fall på store deler av strekningen fra Beihølen Dam til Grovane stasjon. Fører mistet kontroll over arbeidstoget ved Vrengen, og toget stoppet på endestasjonen Grovane. På denne strekningen er det 8 kurver med radius på 100 meter eller mindre, og dette medfører kurvemotstand som reduserer hastigheten til løpsk materiell.

Figur 10: Lengdeprofil, små tall er stigning i promille: Kilde: Setesdalsbanen DHB
