# RAPPORT

## VALG AV UNDERSØKELSESONMRÅDE

Rapporten tar utgangspunkt i 49 varsler om brann- og røykutviklinger som ble mottatt i perioden 1. januar 2005 til og med 11. august 2005. I tillegg er tilsvarende hendelser fra 2006 og frem til januar 2007 tatt med som grunnlagsmateriale for temarapporten. Varslene ble mottatt fra Oslo T-banedrift AS.

## ENGLISH SUMMARY

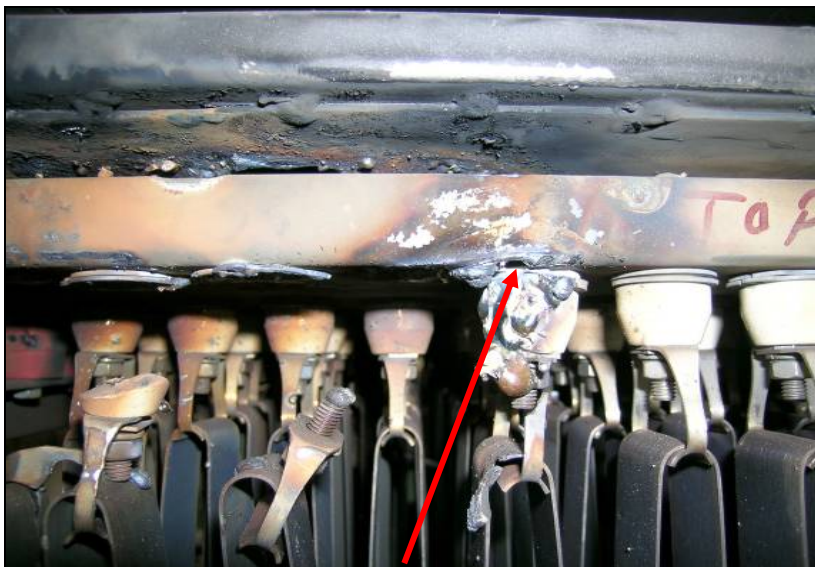
Overslag i kjørebremsemotstanden kan medføre elektrisk lysbue, bl.a. mot innsiden av innsugingsfilteret til varme- og ventilasjonsanlegget. I flere av undersøkelsene viste det seg at det var mekanisk kontakt mellom monteringsskinne og skillevegg mellom kaldluftskanalen og kjørebremsemotstand. Dette har ført til overslag i kjørebremsemotstanden med påfølgende røykutvikling pga. lysbue eller varme i olje/støvbefengte filtre. Røyken har så blitt trukket opp i vognens passasjerområde. Bildet nedenfor viser eksempel på et område som har vært utsatt for lysbue. Se avsnitt 2.4 for videre beskrivelse.

Figur 11: Bilde av kjørebremsekontakt etter lysbue.

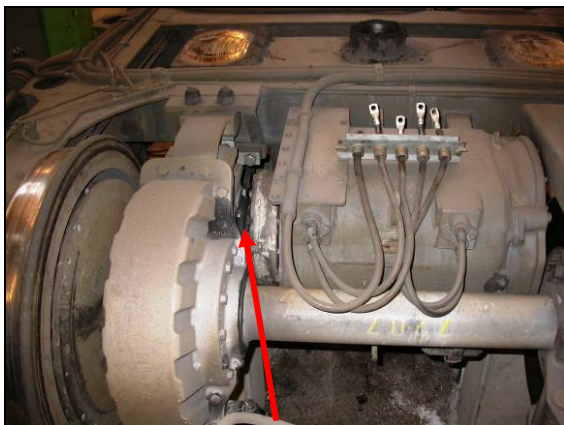
I forbindelse med skifte av motorer har de i enkelte tilfeller ikke blitt montert i riktig høyde i forhold til kraftoverføringen, se figur 13. I tillegg har manglende rengjøring ført til motorhavarier med påfølgende røykutvikling, se figur 14.

Figur 13: Bilde av kraftoverføring fra motor.

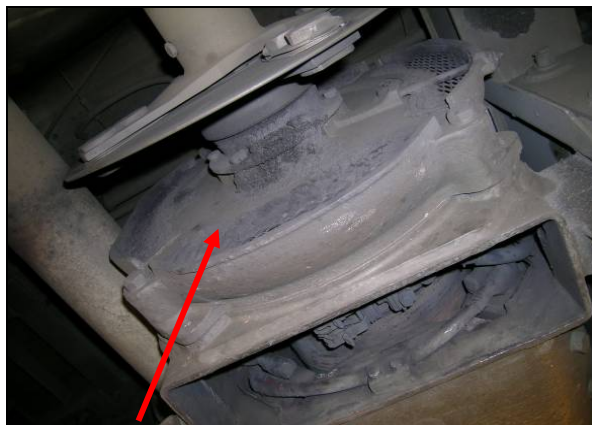
Figur 14: Bilde av motor med tett luftinntak.

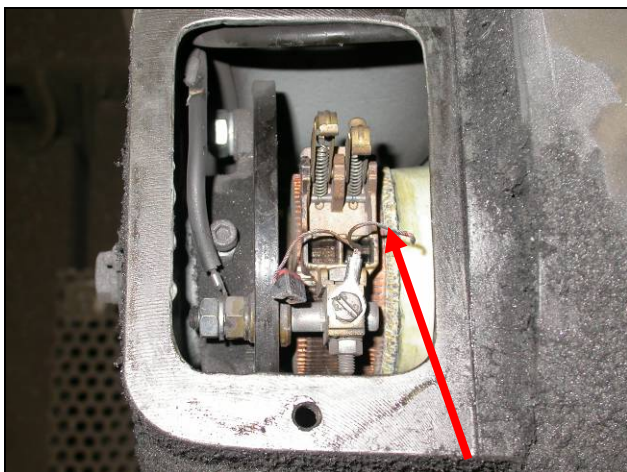
Undersøkelsen har avdekket at det ble kvittert for å ha byttet/kontrollert viftemotor og børster i forbindelse med vedlikehold ca. 1 uke før en av hendelsene. Det er grunn til å anta at det ikke ble montert nye børster. Skadeomfanget vises på bildene nedenfor hvor det er skader på både motor og kjørebremsemotstand. Dette utviklet røyk som trengte seg inn i kupeen.

Figur 15: Bilde av viftemotor med manglende børster.

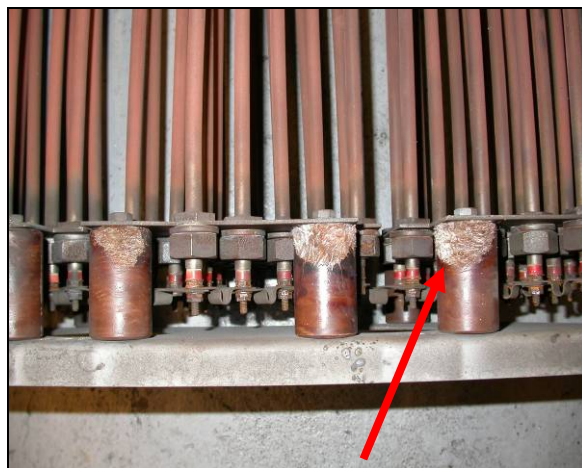
Figur 16: Bilde av skadde isolatorer.

Kablene og isolatorene er dårlig beskyttet, noe som gjør både dem utsatt for vær og støv som virvles opp fra skinnegangen. Det er registrert elektriske kabler og isolatorer som ikke har vært tilstrekkelig rengjort, med det resultat at det oppsto overslag. Det kan også oppstå overslag mellom strømskinne og strømsko. I tillegg kan det oppstå skader som skyldes uønskede gjenstander i skinnegangen.

- e. Skiftet isolatorer mot strømvaktakere samt påført krympestrømpe for å forhindre fuktinntrengning i høgspenningskabler. I tillegg utført rengjøring av komponenter.

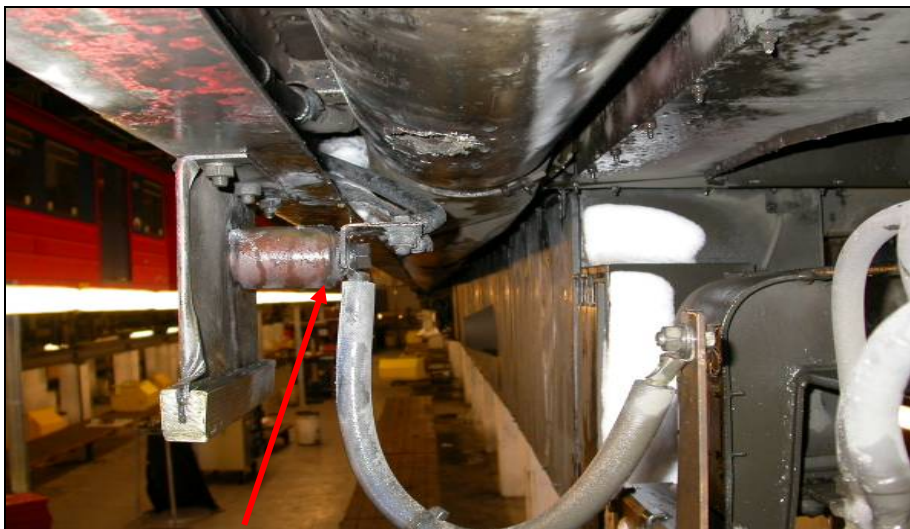
Figur 17: Bilde av kabel og isolator ved strøminntak.

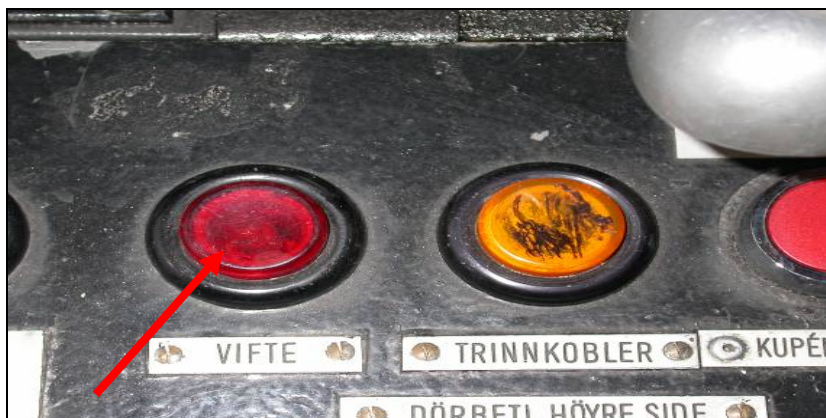
T-banetogets førerrom er utstyrt med et varselsystem for kjørebremsemotstandens driftstilstand. Denne viser viftefeil, men varsler ikke om overopphetning.

Figur 19: Bilde av varsellampe for vifte.

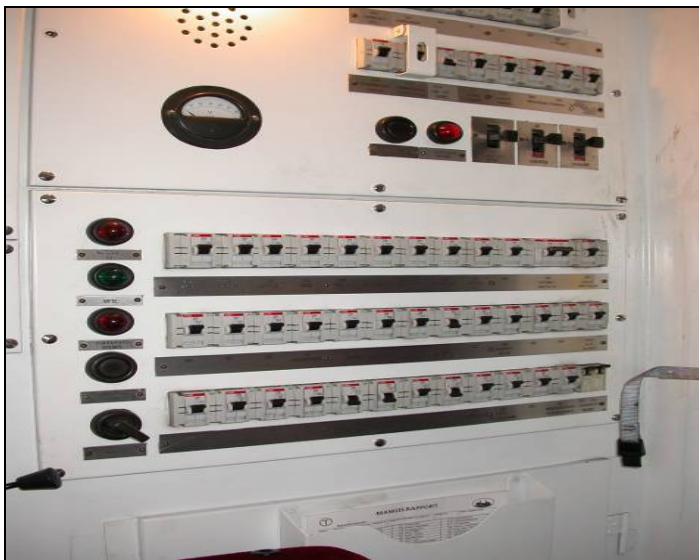
I alle vognene er det mulig å koble ut kjørebremsemotstandene separat. Dette gjøres ved å legge ut sikringer i den defekte vognen. I noen tilfeller har det blitt koblet ut feil sikringer. Dette kan tilbakeføres til mangelfull opplæring, manglende merking og manglende oppfølging av førerne.

Undersøkelsen har også avdekket at det kan oppstå røykutvikling hvis det skjer betjeningsfeil ved omkobling fra strømsko til pantograf (vogntype T-1300) ved at begge leverer strøm til togsettet samtidig.

Figur 20: Bilde av sikringspanel.
