JB 2012/07

## RAPPORT OM ALVORLIG JERNBANEHENDELSE VED BJØRGESETER PÅ GJØVIKBANEN 22. OKTOBER 2011 TOG 233

Avgitt dato: 29.08.2012  
JB Rapport: 2012/07

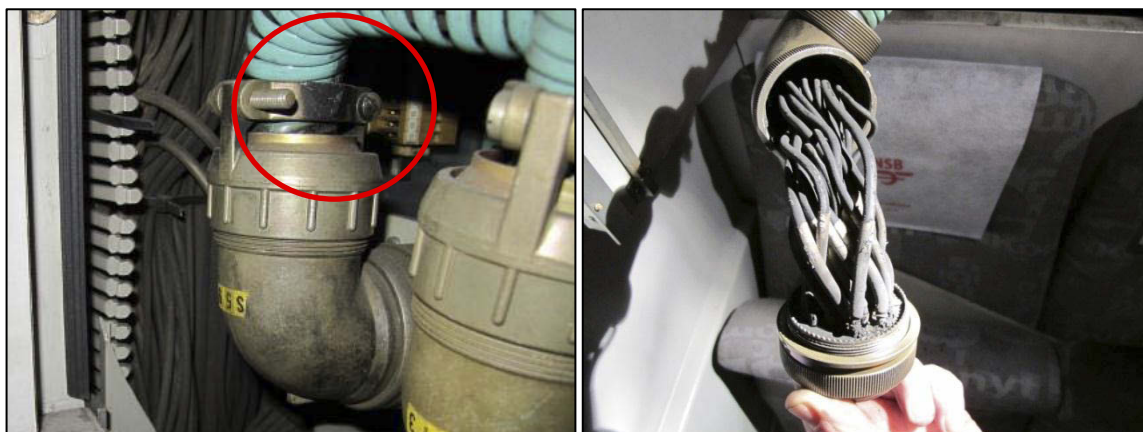
SHT undersøkte togsettet 22. oktober på vedlikeholdsbasen i Lodalen med bistand fra Mantena Teknisk Support som utfører vedlikehold på alle 69-sett. Det ble funnet brannskader i stikker i teknisk skap S3 som fører en rekke kabler. Det er en gjennomgående kabelkanal under gulvet mellom førerrom og S3, som potensielt kan lede røyk. I tillegg er det en tilsvarende kanal i taket for lys. Halvparten av lufta som går til motoren trekkes inn via S3 for å kjøle ned skapet, og luftstrømmen går oppover. Det ble ikke gjort noen funn under settet utover mindre oljelekkasjer.

Figur 3: Sot på stikker og brannskadde kabler i S3. (Kilde: SHT)

Havarikommisjonen ser alvorlig på de mange røykutviklingene som er registrert med type 69 de siste årene. Den tekniske undersøkelsen av BM69-65 viser at det er sannsynlig at røyken i førerrommet og i S3 stammet fra to ulike steder, men muligens med felles årsak. I S3 har trolig en sikring ikke fungert, noe som medførte for stor strømbelastning i stikker som fra før av var av eldre årgang og med tegn på dårlig isolasjon. Overslaget mellom kablene førte dermed til en røykutvikling i S3. Siden luft til motoren suges opp gjennom S3 kan dette ha ført til en skorsteinseffekt i kabelkanalen under gulvet dersom denne er tett. Det er imidlertid uvisst om den er helt tett, og om en slik effekt var til stede. I tillegg beveger luftstrømmen seg opp gjennom S3, noe som ville ha bidratt til å dra røyken i motsatt retning av førerrommet. Når fører så tok ut høyspenningsbryter og batterispenning kan mer av røyken ha seget inn i kupeen fordi luftstrømmen avtok. Dette øker sannsynligheten for at røyken i førerrommet stammer fra et annet branntilløp. Den tekniske undersøkelsen som ble utført viste at det har ligget noe, f.eks. plast, på/bak ovnen i førerrommet som har smeltet og ført til røykutvikling. Hvorfor dette ikke har smeltet tidligere kan ha noe med at det er på denne tiden av året at behovet for varme i toget melder seg. Trolig har det blitt glemt der i forbindelse med en reparasjon tidligere samme år. Havarikommisjonen mener at dersom dette var årsaken til røykutviklingen i førerrommet, er det alvorlig at kontroll og opprydning etter reparasjoner ikke sikrer at avfall som kan antennes blir fjernet.

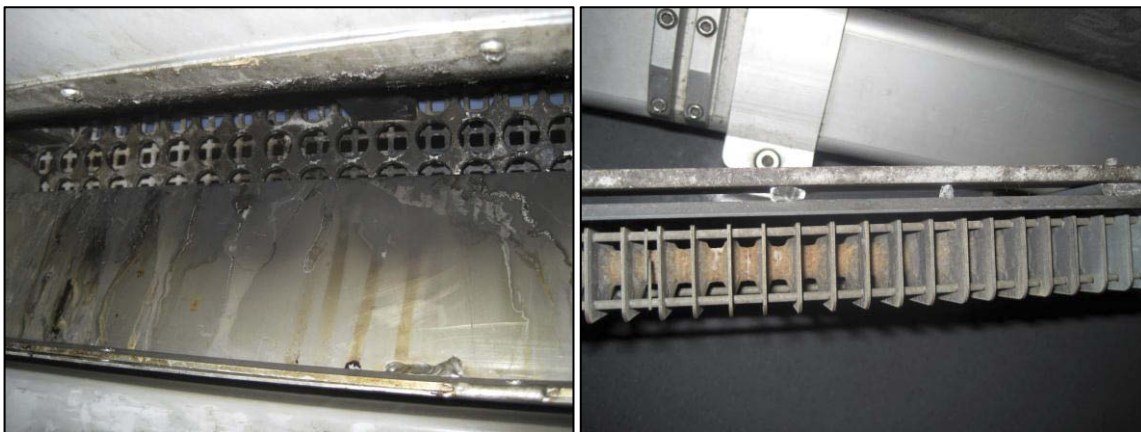
Ytterligere undersøkelser ble utført dagen etter av teknisk vedlikeholdspersonell. Undersøkelsene viste at settet har hatt et eller flere branntilløp tidligere, jordfeil i kabler til speil og “harde” kabler i S3. Man kunne ikke se at jordfeilen hadde potensiale til å bidra til røykutviklingen, siden dette systemet mates med 36 V batterispenning. Ved VB<sup>2</sup> 1 ble det funnet skader som sannsynligvis var forårsaket av høy varme, men dette knyttes til en eldre hendelse med påfølgende reparasjon i 2008. Stikker er forbundet med ventilasjonsmotor, men ventilasjonsmotorene i VB 1 og VB 2 ble kontrollert uten at man fant noen feil. Da 1000 V ovn i førerrom ble skrudd ned, fant man en del merker etter brann over denne og rett under utluften i førerbordet. Dette er i tråd med førers beskrivelse av hendelsen. Siden det ble funnet glassbiter fra frontruta inne i ovnen kan det synes som om den ikke hadde blitt byttet i forbindelse med reparasjon etter skade i 2011 slik man antok. Det ble i tillegg funnet flere harde og sammenklistrede kabler i S3 som kommer inn på stikker 74 (nr. 7419, 7420) som igjen er forbundet med ventilasjonsmotor fra L1. Flere steder var isolasjonen som skal beskytte kablene mot overslag skadet. Vedlikeholdshistorikken hentet ut fra IRMA-systemet viser at settet i 2011 har hatt en rekke mindre elektriske feil.

Figur 4: Underside av deksel over varmeovn og selve ovnen (i førerrom). (Kilde: Mantena)

I forbindelse med en annen røykutvikling har NSB Gjøvikbanen AS i løpet av 2012 kontrollert kortsluttere på alle varmebatterier i sitt materiell og byttet der man har funnet svakheter eller feil.
