PAŃSTWOWA KOMISJA BADANIA WYPADKÓW KOLEJOWYCH
Ministerstwo Infrastruktury

RAPORT PKBWK/04/2019

**z badania poważnego wypadku kat. A18 zaistniałego w dniu 02 sierpnia 2018 r.
o godz. 16:30 na przejeździe kolejowo-drogowym kat. „A” obsługiwanym przez dróżnika
przejazdowego z posterunku 43, szlak Pierzyska – Gniezno,
w torze nr 1, w km 43,141 linii kolejowej 353 Poznań Wschód – Skandawa
obszar zarządcy infrastruktury PKP Polskie Linie Kolejowe S.A.,
Zakład Linii Kolejowych w Poznaniu**

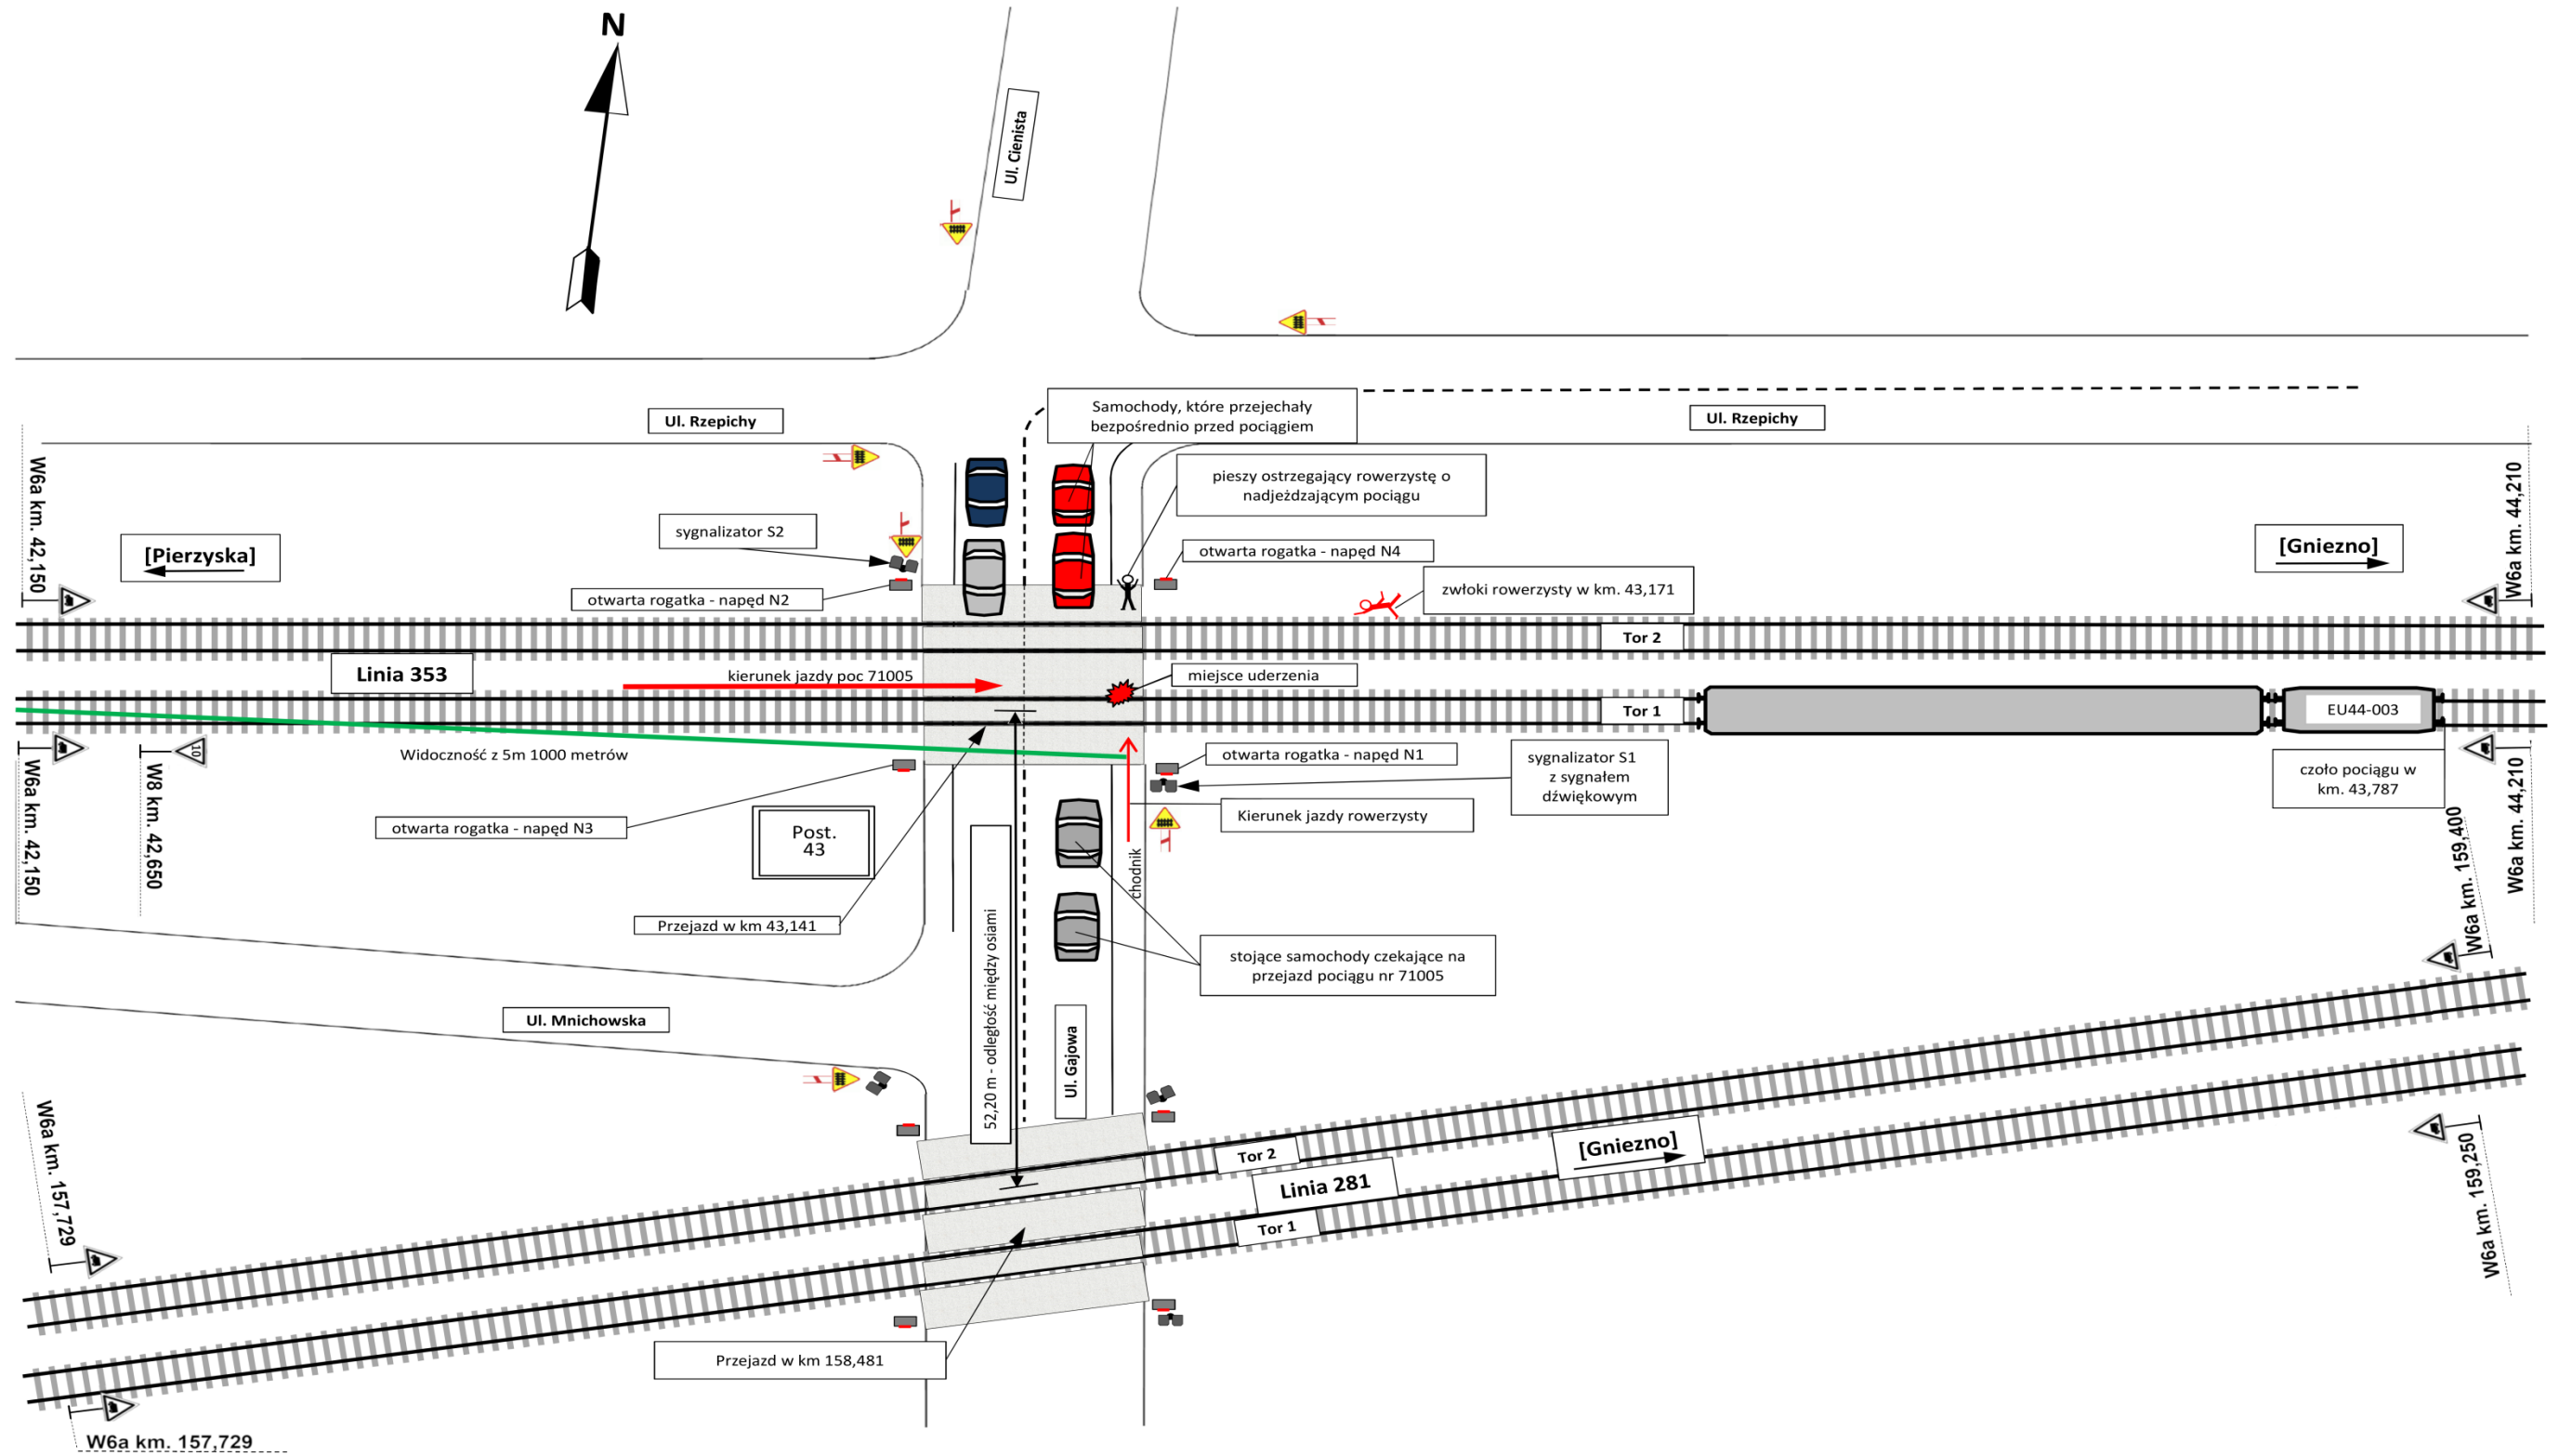
Rysunek 1 - Szkic wypadku

zgłoszenie o odjeździe pociągu nr 57314 (relacji Bydgoszcz Główna – Poznań Główny) torem nr 2 w kierunku Pierzysk. W tym samym czasie dyżurny ruchu stacji Pierzyska zgłosił odjazd pociągu nr ECE 71005 po torze nr 1 w kierunku Gniezna. Rogatki zostały zamknięte o godz. 16:28. Po przejechaniu pociągu nr 57314 torem nr 2 w kierunku Pierzysk dróżnik przejazdowy posterunku nr 43 otworzył roгатki w celu umożliwienia przejazdu samochodów stojących przed przejazdem. Po otwarciu rogatek szybkim krokiem przeszło dwóch pieszych: jeden z prawej na lewą stronę przejazdu, drugi z lewej na prawą stronę przejazdu (patrząc w kierunku jazdy pociągu) oraz przejechały dwa samochody z prawej na lewą stronę przejazdu (patrząc w kierunku jazdy pociągu).

Gdy pociąg ECE 71005 znajdował się w kilometrze 42,724 (420 metrów przed miejscem wypadku), maszynista tego pociągu zauważył ruch kołowy na przejeździe i rozpoczął nadawanie sygnału dźwiękowego „Baczność”. Sygnał ten był nadawany nieprzerwalnie, aż do momentu potrącenia rowerzysty (przez 10 sekund). Po upływie 10 sekund od zauważenia ruchu kołowego na przejeździe przez maszynistę następuje potrącenie rowerzysty. Maszynista użył hamowania nagłego w momencie zauważenia wjeżdżającego rowerzysty.

Czoło lokomotywy zatrzymało się w km 43,787 tj. 646 metrów za miejscem zdarzenia.

Jeden z pieszych po przekroczeniu przejazdu zatrzymał się przy torze nr 2 i gdy zauważył, że rowerzysta wjeżdża na przejazd, do którego zbliża się pociąg zaczął ostrzegać rowerzystę wymachując rękami, krzycząc o nadjeżdżającym pociągu. Rowerzysta od momentu, gdy wsiadł na rower przez 6 metrów jechał spokojnym tempem, nie rozglądał się, nie reagował na znaki dawane przez użytkowników przejazdu oraz jadący pociąg kontynuując przekraczanie przejazdu. Gdy rowerzysta uświadomił sobie, że grozi mu niebezpieczeństwo, pozostając w skrajni nadjeżdżającego pociągu mocniej nacisnął na pedały i przejechał jeszcze ok. 2 metry do momentu uderzenia. Podczas przekraczania przejazdu rowerzysta cały czas patrzył na wprost, przed siebie. Przy prędkości pociągu nr ECE 71005 wynoszącej 144 km/h następuje potrącenie rowerzysty lewą stroną czoła lokomotywy (patrząc w kierunku jazdy pociągu). W wyniku uderzenia rowerzysta został odrzucony na odległość 25 metrów od osi przejazdu w kierunku toru nr 2 i poniósł śmierć na miejscu.

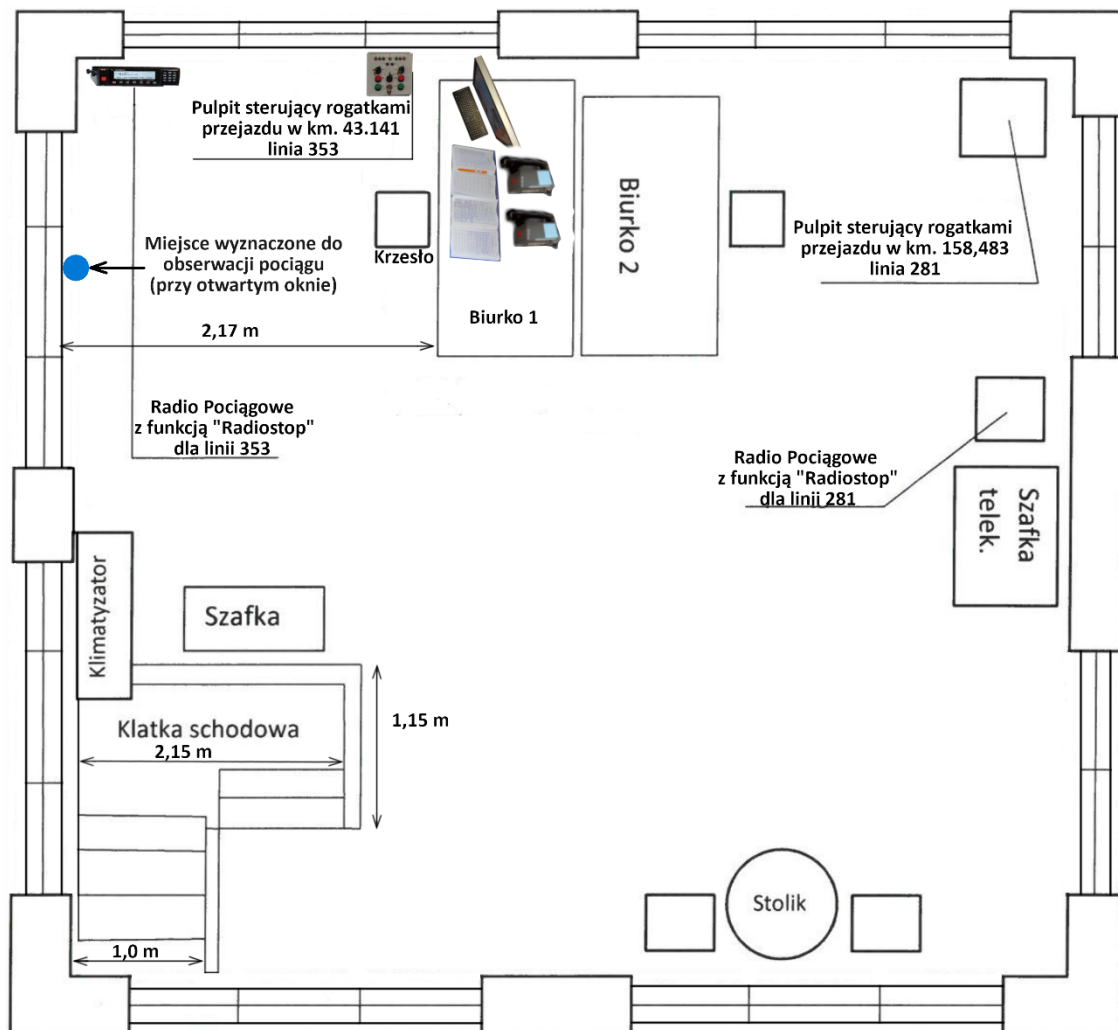
Rysunek 2 - Szkic pomieszczenia pracy dróżnika – piętro

Budynek usytuowany jest w odległości 15,75 m od osi toru nr 1 linii 353. Wysokość pomieszczenia 2,5 m. Budynek przeszklony z czterech stron w następujący sposób:

Okna są wyposażone w rolety przeciwsłoneczne. Wysokość od podłogi do parapetu wynosi 0,85 m. Pomieszczenie klimatyzowane. Posterunek wyposażony jest w dwa radiotelefony pociągowe z funkcją „Radio-stop” odpowiednio dla linii 351 (kanał nr 5) oraz dla linii 281 (kanał nr 4). Rysunek nr 2 przedstawia rzut piętra budynku, w którym znajduje się pomieszczenie pracy dróżnika przejazdowego posterunku 43.

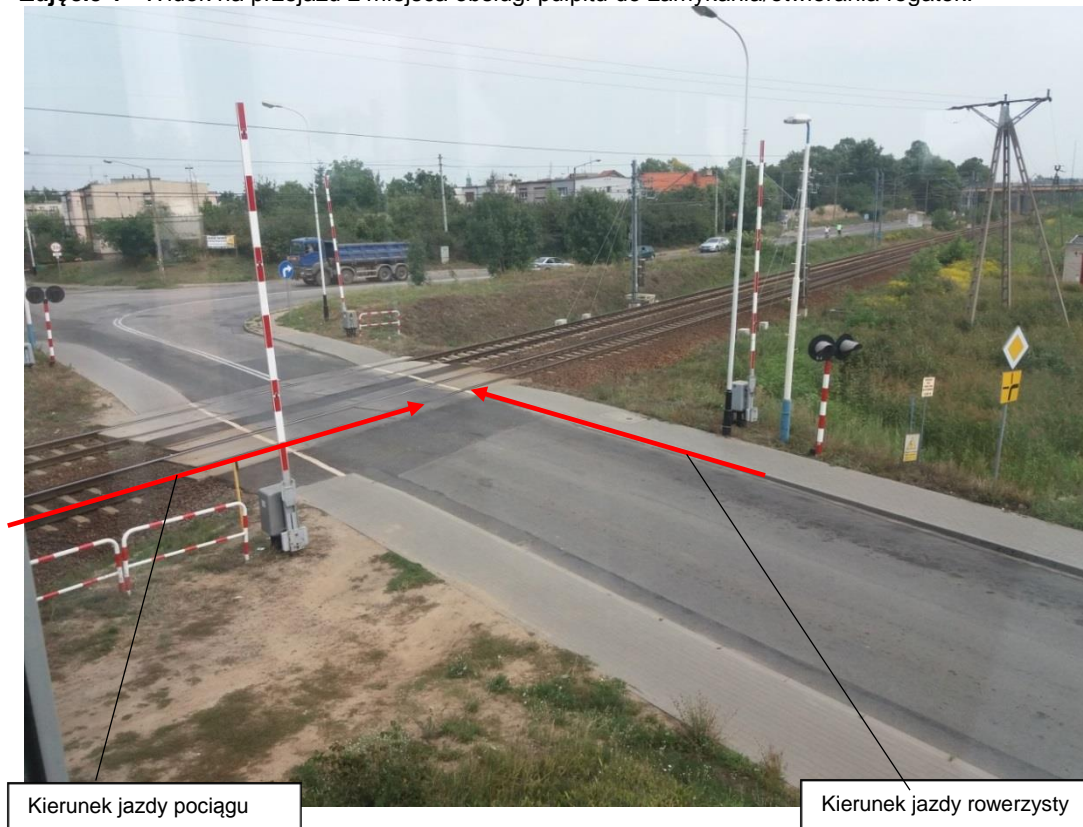
Zdjęcie 1 - Widok na przejazd z miejsca obsługi pulpitu do zamykania/otwierania rogatek.

Wypożyczenie pomieszczenia nie przeszkadza w swobodnym poruszaniu się oraz nie usytuowanie elementów wyposażenia nie ogranicza widoczności w żadnym kierunku. Widoczność rogatki oraz zbliżających się pociągów ze stanowiska pracy dróżnika (z miejsca obsługi pulpitu sterującego) jest dobra dla obu przejazdów kolejowo – drogowych tj. w km 43,141 linii 353 i w km 158,483 linii 281. Radiotelefony znajdują się w zasięgu ręki i ich usytuowanie pozwala na łatwe i szybkie użycie z wyznaczonego regulaminem miejsca obserwacji pociągów przez dróżnika przejazdowego (otwarte okno). Widoczność w obu kierunkach z miejsca obsługi pulpitu sterującego zamykaniem i otwieraniem rogatki pokazują zdjęcia nr 1 i nr 2.

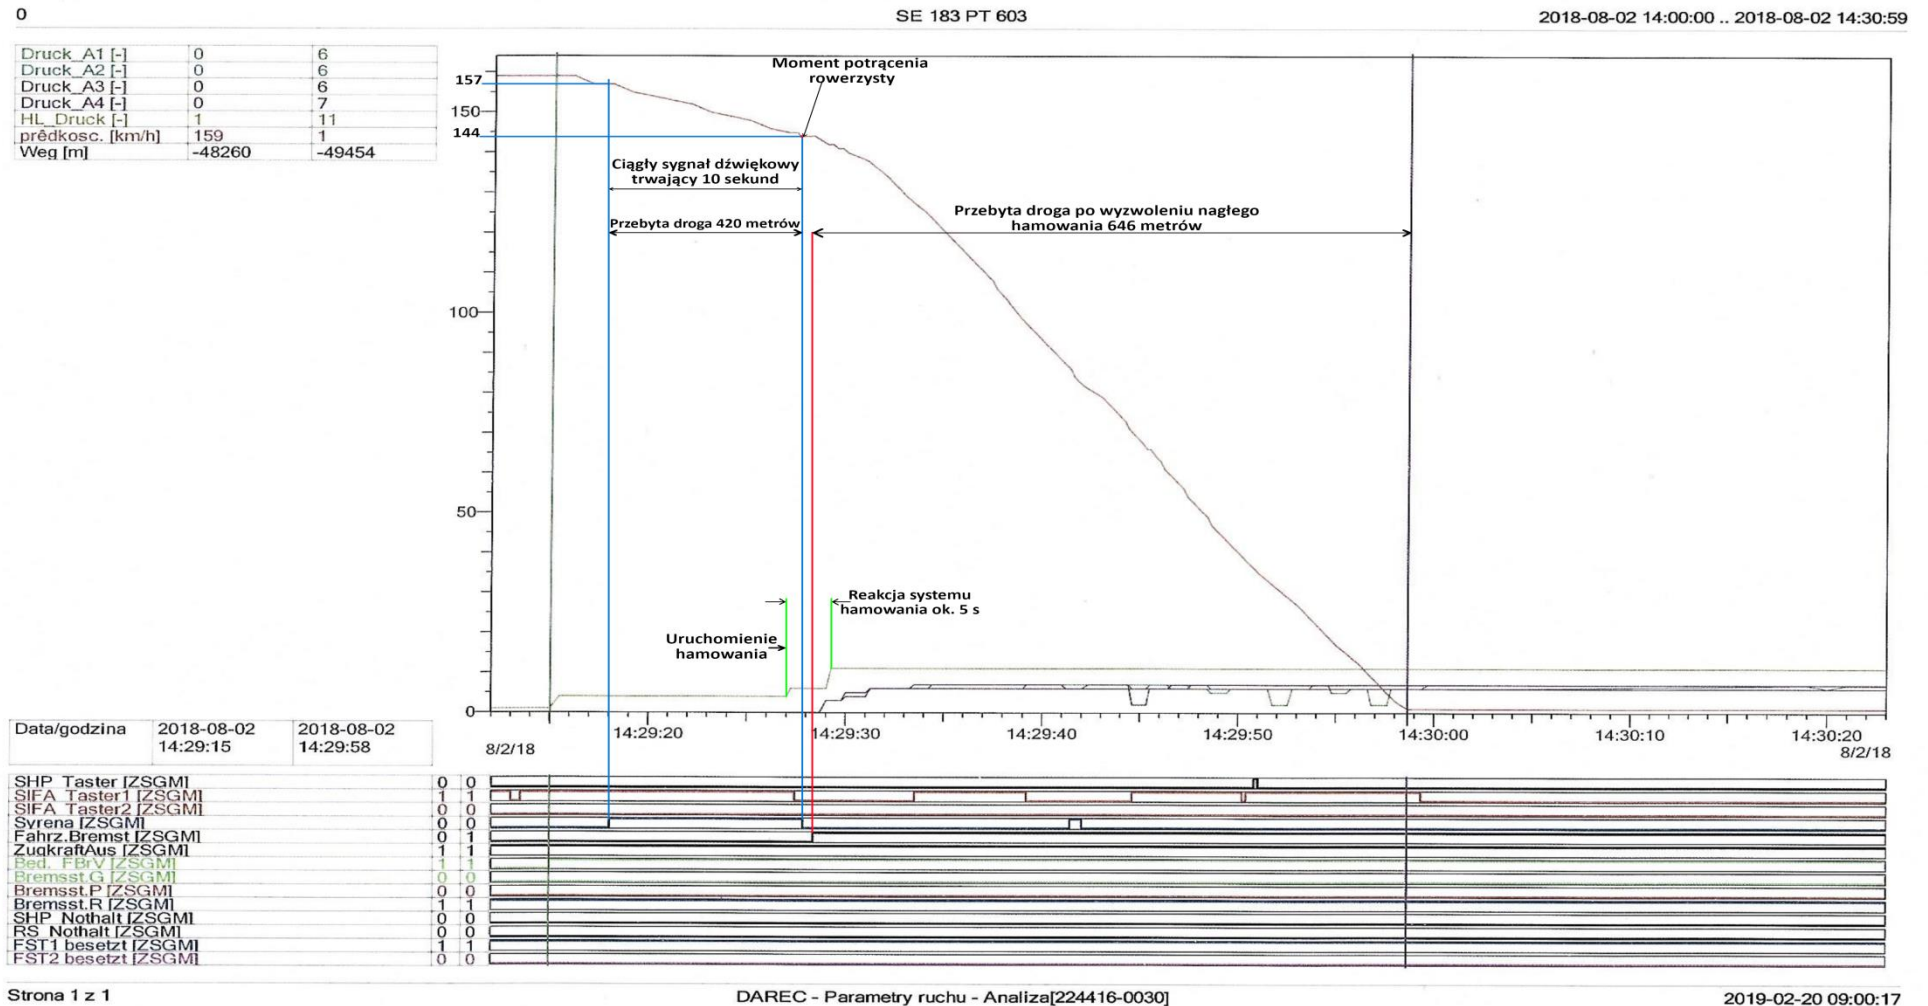
Rysunek 3 - Wydruk z rejestratora – analiza prowadzenia pociągu przed wypadkiem.

Pociąg pasażerski ECE 71005 relacji Berlin Hbf – Warszawa Wschodnia, zestawiony z lokomotywy serii EU44-003 należącej do przewoźnika kolejowego „PKP Intercity” S.A oraz 6 wagonów pasażerskich. Ze stacji Poznań Główny pociąg wyjechał o godz.16:04 (+12 minut później od planowanego odjazdu). Po wzroście prędkości składu do 60 km/h następuje hamowanie kontrolne. Skład kontynuował jazdę zgodnie z parametrami linii. Automatyczny posterunek Mnichówko na szlaku Pierzyska – Gniezno, pociąg ECE 71005 mija z 14 minutowym opóźnieniem od planowanego rozkładu jazdy, kontynuuje jazdę z prędkością rozkładową. Po minięciu wskaźnika „W8” z cyfrą „10” (wskaźnik informujący o konieczności zmniejszenia prędkości z rozkładowej do 100 km/h na obowiązującej drodze hamowania, w tym przypadku 1300 metrów), maszynista rozpoczął zmniejszanie prędkości. Po ok. 3 sekundach maszyniści zauważyli odbywający się ruch na przejeździe kolejowo - drogowym i zaczęli nadawać ciągły sygnał dźwiękowy „baczość” trwający do momentu zdarzenia. Sygnał dźwiękowy trwa przez 10 sekund, a pociąg w tym czasie przejechał 420 metrów zmniejszając prędkość ze 159 km/h do 144 km/h. W chwili wjechania rowerzysty na przejazd prędkość pociągu wynosiła 144 km/h i w tym momencie wdrożono nagłe hamowanie (czas reakcji systemu hamującego ok. 1s, pierwsze skutki hamowania - wytracanie prędkości składu pociągu po uruchomieniu systemu hamującego po ok. 5s). Po potrąceniu rowerzysty przy prędkości 144 km/h po przebyciu 646 metrów pociąg zatrzymał się w km 43,787.
