PAŃSTWOWA KOMISJA BADANIA WYPADKÓW KOLEJOWYCH

RAPORT Nr PKBWK/05/2017

z badania wypadku kolejowego kat. B13

na szlaku Myszków – Zawiercie, w torze szlakowym nr 2, w km. 263,830

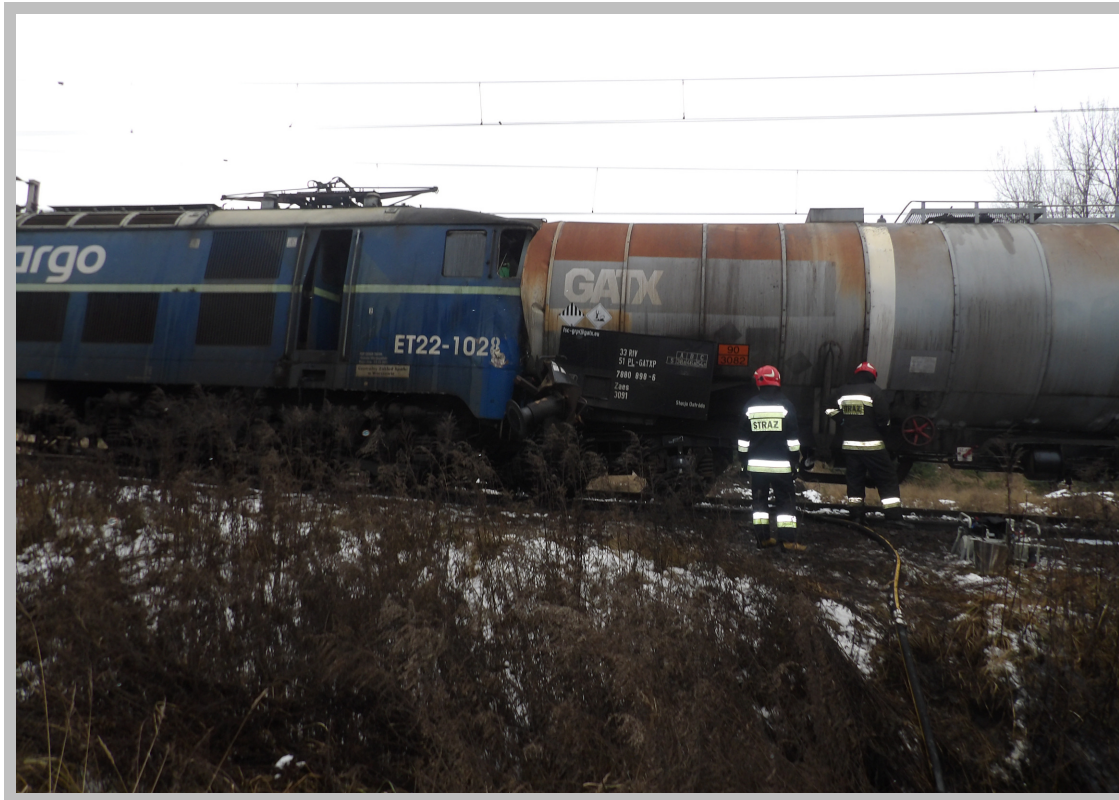
Zdjęcie nr 1. Efekt najechania lokomotywy poc nr 452012 na tył poc. nr 362012

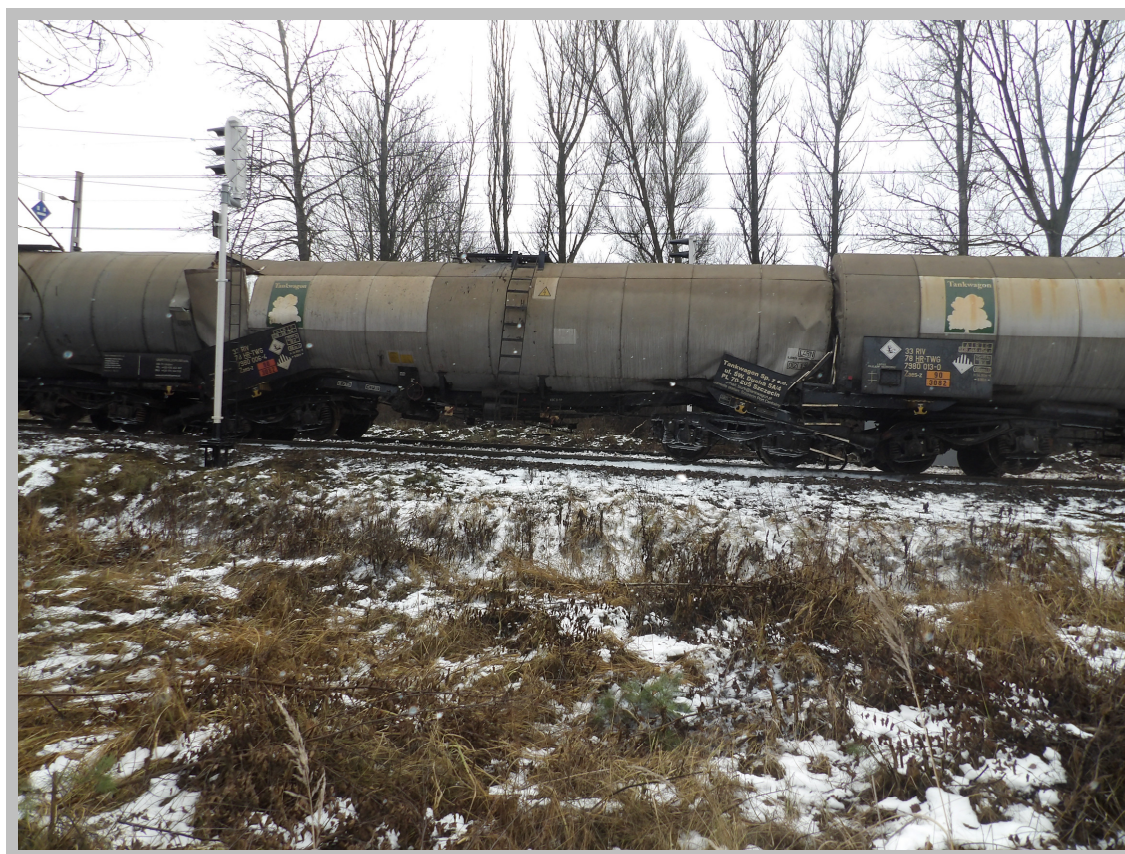
Zdjęcie nr 2. Uszkodzone wagony poc. nr 362012

W składzie pociągu znajduje się 16 wagonów – cystern z ładunkiem niebezpiecznym (ciężki olej opałowy), z których 6 zostało uszkodzonych, a ich usytuowanie wskazane jest na szkicu miejsca wypadku.

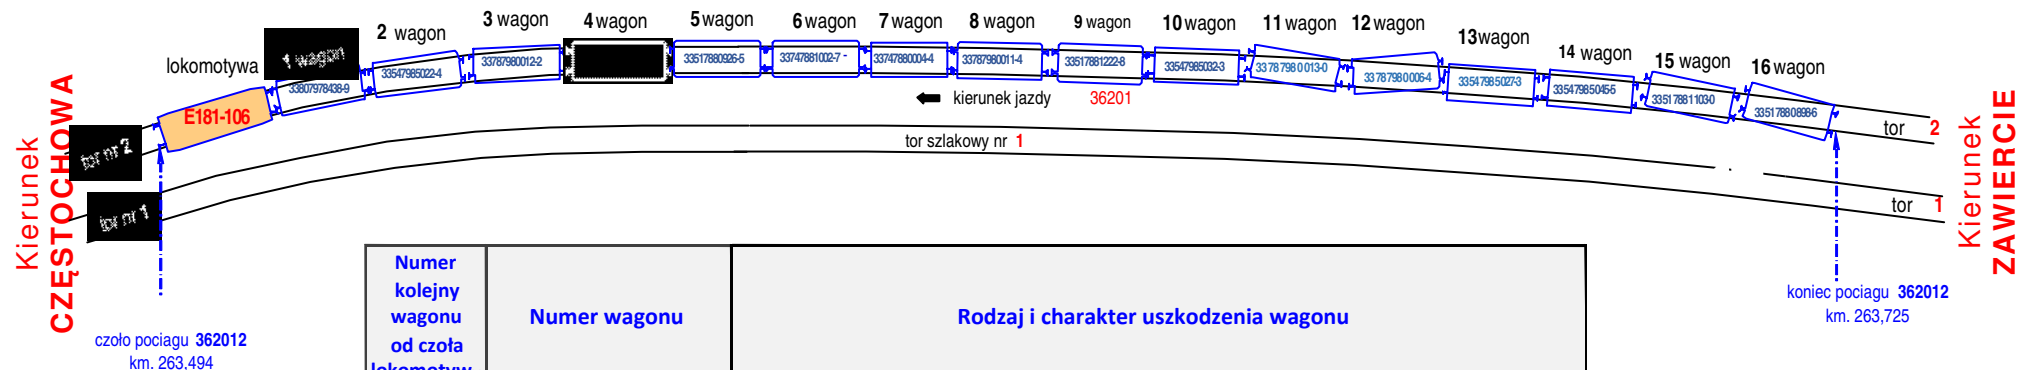
Uytuowanie taboru kolejowego poc. TME 362012 po wypadku kolejowym

Numer kolejny wagonu od czoła lokomotywy	Numer wagonu	Rodzaj i charakter uszkodzenia wagonu
16-ty	33 51 788 0 898-6	wagon w stanie wykolejonym (wykolejony drugi wózek), uszkodzona ostoja wagonu z czołownicą, urwane zderzaki, uszkodzone dennice walczaka.
15-ty	33 51 788 1 103-0	wagon w stanie wykolejonym (wykolejony drugi wózek), uszkodzone dennice walczaka, ostoja z czołownicą, uszkodzony i wykolejony drugi wózek
14-ty	33 54 798 5 045-5	wagon w stanie niewykolejonym , ścięte nity na poszyciu termicznym na wysokości ostoja na długości 3,0 m.
13-ty	33 54 798 5 027-3	wagon w stanie niewykolejonym , uszkodzona dennica walczaka, poszycie termiczne wagonu, ostoja i czołownica wagonu, urwane zderzaki, uszkodzony wózek - wybite sprężyny śrubowe resora.
12-ty	33 78 798 0 006-4	wagon w stanie wykolejonym (wykolejony drugi wózek dwoma osiami), uszkodzona dennica, walczak, ostoja i czołownice.
11-ty	33 78 798 0 013-0	wagon w stanie wykolejonym (wykolejony prawym kolek pierwszego zestawu drugiego wózka), uszkodzony wózek, uszkodzona dennica walczaka i walczak, ostoja wagonu i poszycie termiczne.

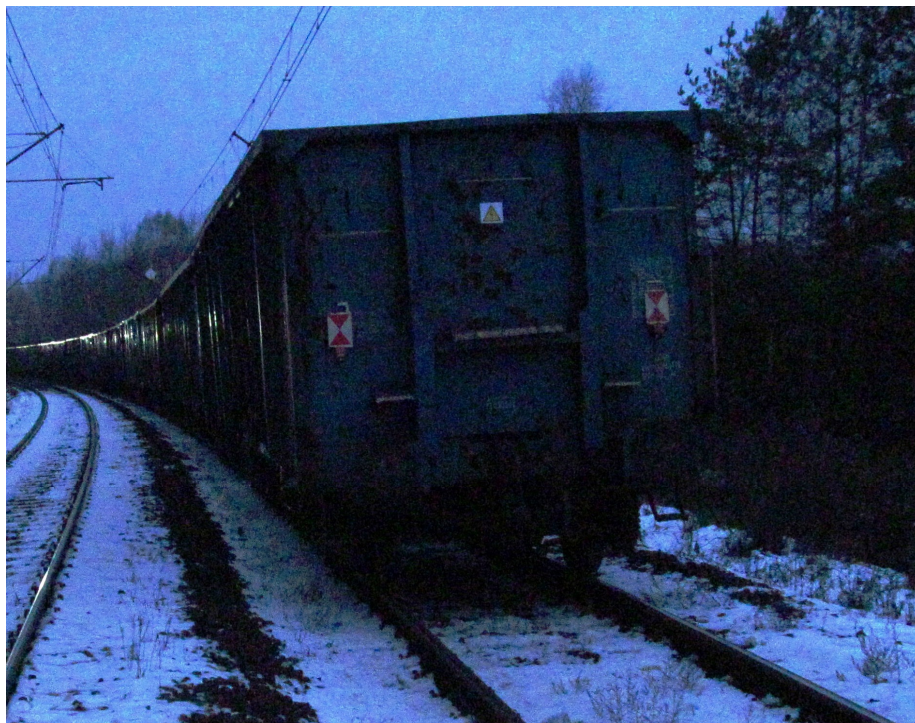
Na ostatnim wagonie znajdują się tarczki sygnałowe dzienne „Pc5” o wymiarach niezgodnych z Instrukcją Ie-102.

Tarczki sygnałowe zwieszone na ostatnim wagonie pociągu nr TME 452012.

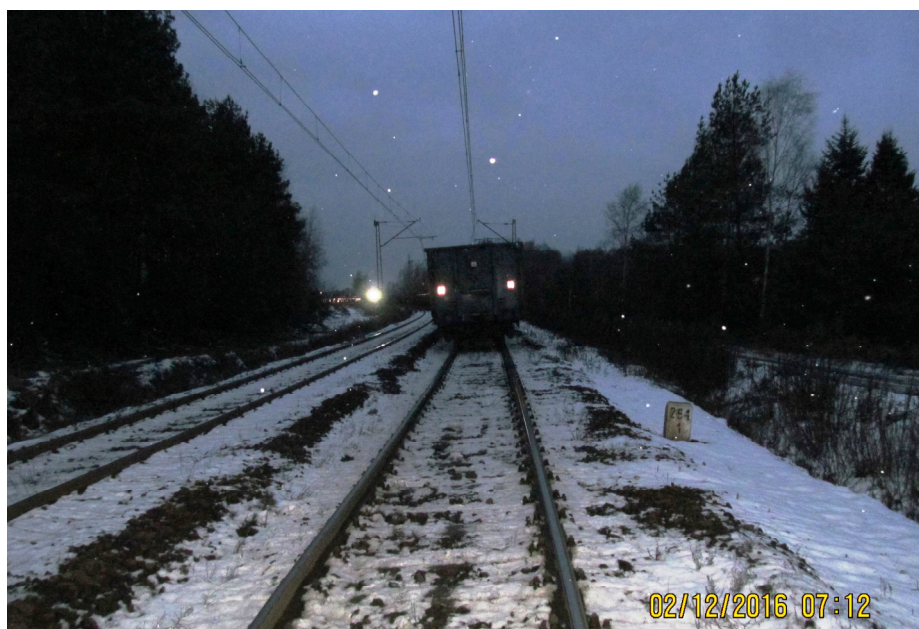
Zdjęcie ostatniego wagonu w poc 452012 z oświetleniem z flesza aparatu fotograficznego

Mimo niewłaściwych wymiarów tarczek sygnałowych efekt odbłasku koloru białego jest prawidłowy.

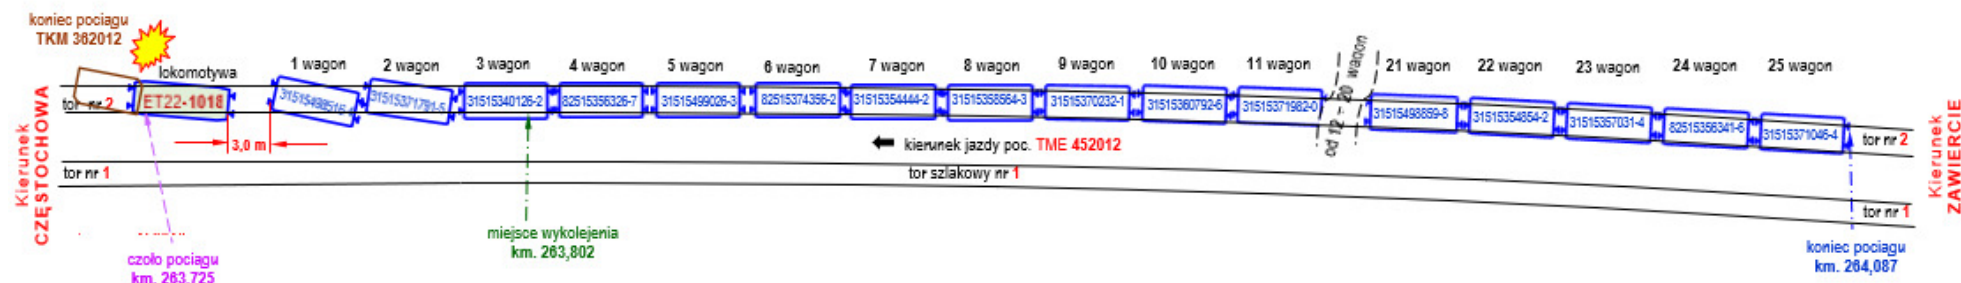
Uytuowanie taboru kolejowego poc. TME 452012 po wypadku kolejowym

Czoło lokomotywy ET22-1028 znajduje się w km. 263,725. Za lokomotywą ET22-1028 w odległości 3,0 metrów znajduje się pierwszy wagon nr 31 51 549 8 516-4, którego nadwozie jest całkowicie zniszczone, a na jego podwoziu znalazł się drugi wagon w kolejności nr 31 51 537 1 791-5, który uległ uszkodzeniu.

Numer kolejny wagonu od czola lokomotywy	Numer wagonu	Rodzaj i charakter uszkodzenia wagonu
1	31 51 549 8 516-4	wagon w stanie wykojenym (całkowicie zniszczony),
2	31 51 537 1 791-5	wagon w stanie wykojenym (wykojeny dwoma osiami pierwszego wózka oraz pierwszą osią drugiego wózka),
3	31 51 534 0 126-2	wagon w stanie wykojenym (uszkodzona czołownica),
pozostałe wagony	—	wagony w stanie niewykojenym , nie noszą śladów uszkodzeń.

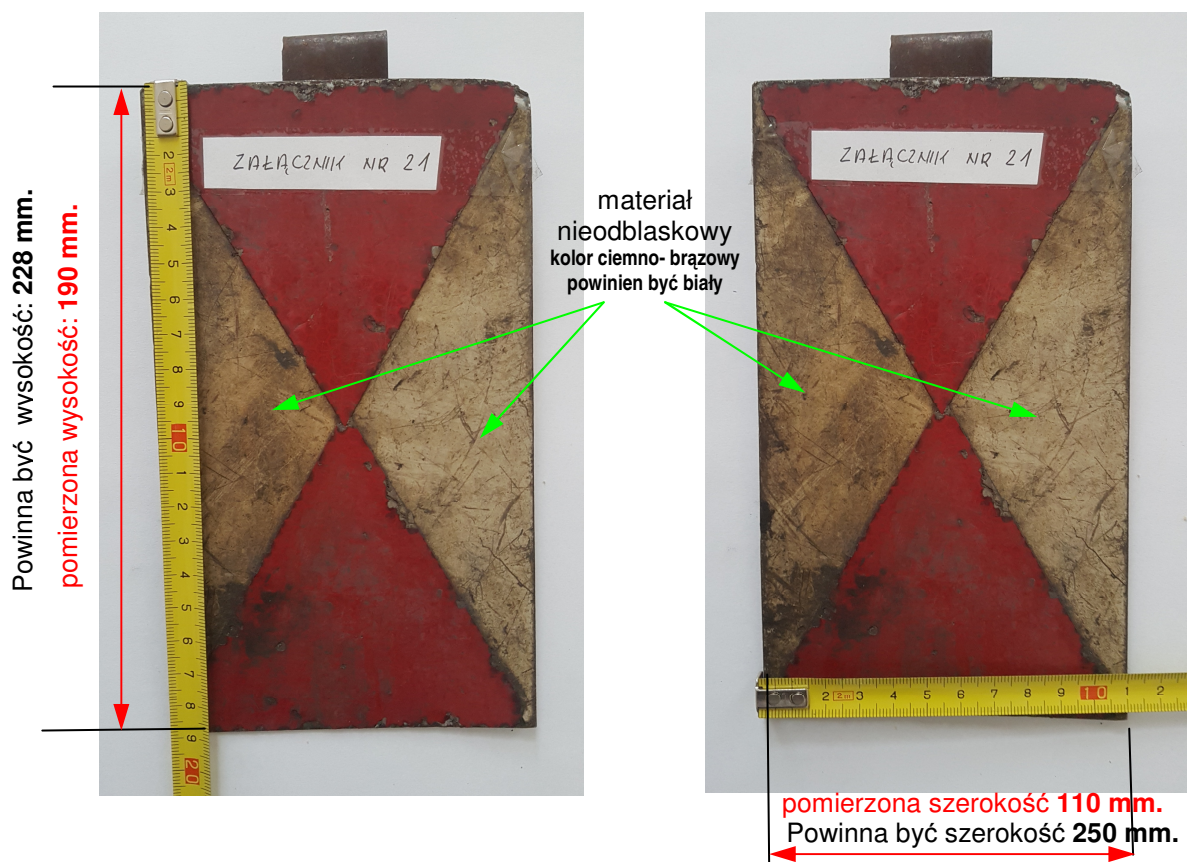
- Wymiary tarczki sygnałowej niezgodne z postanowieniem instrukcji „Ie-102” „Wytycznych technicznych dla wskaźników i tablic sygnałowych”.

Tarczka sygnałowa z lokomotywy E181-106 zwieszona na ostatnim wagonie pociągu nr TME 362012. (Na miejscu znaleziono tylko jedną tarczkę sygnałową).

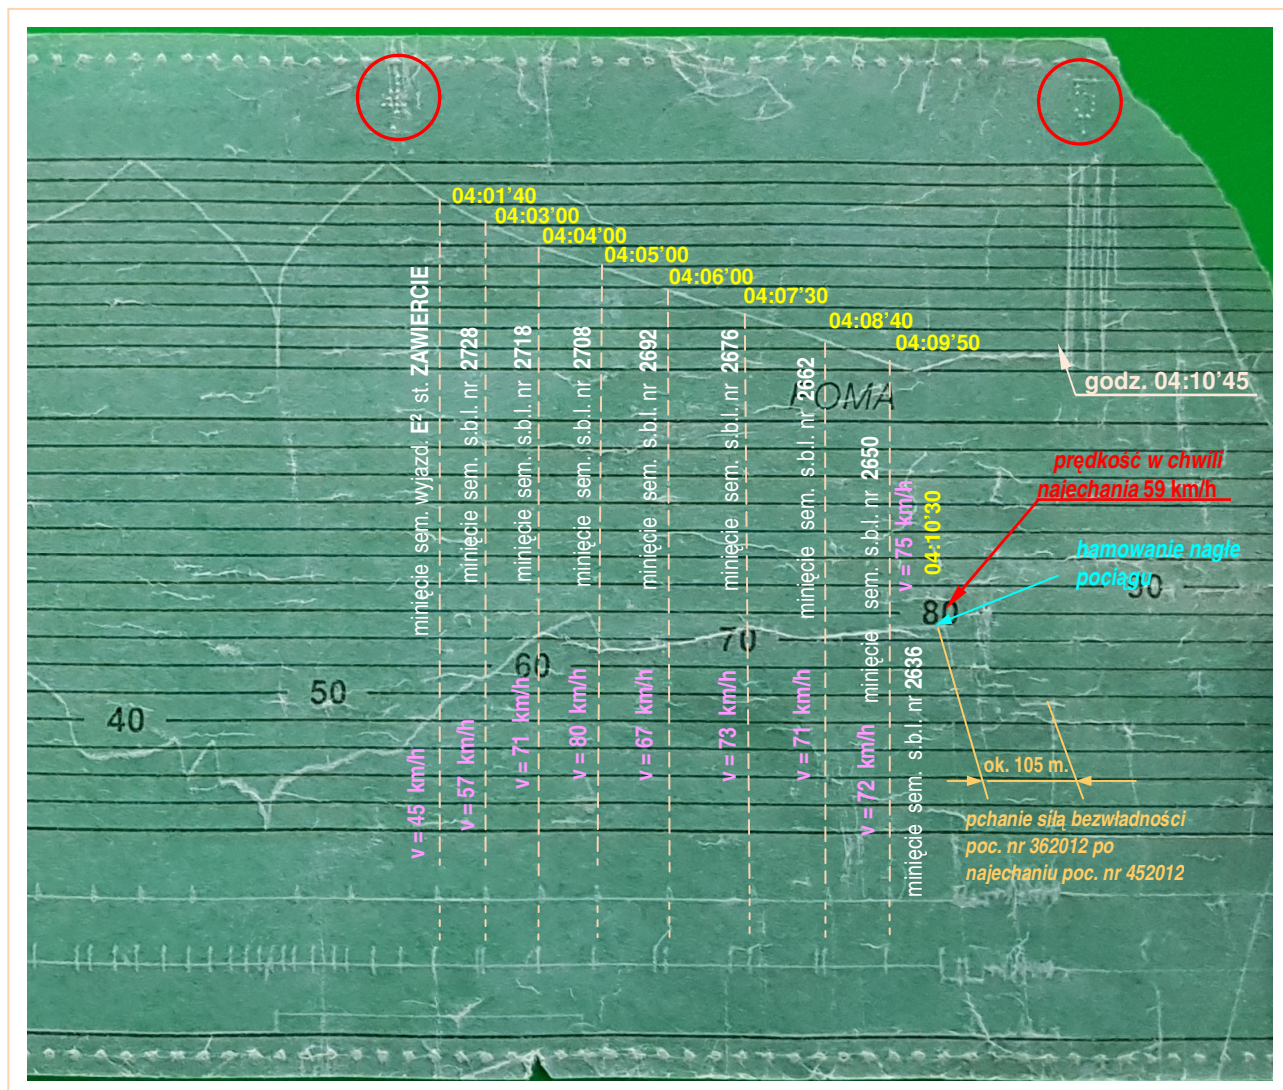
fragment taśmy prędkościomierza poc. TME 452012
na odcinku: Zawiercie – Myszków do km. 263,839

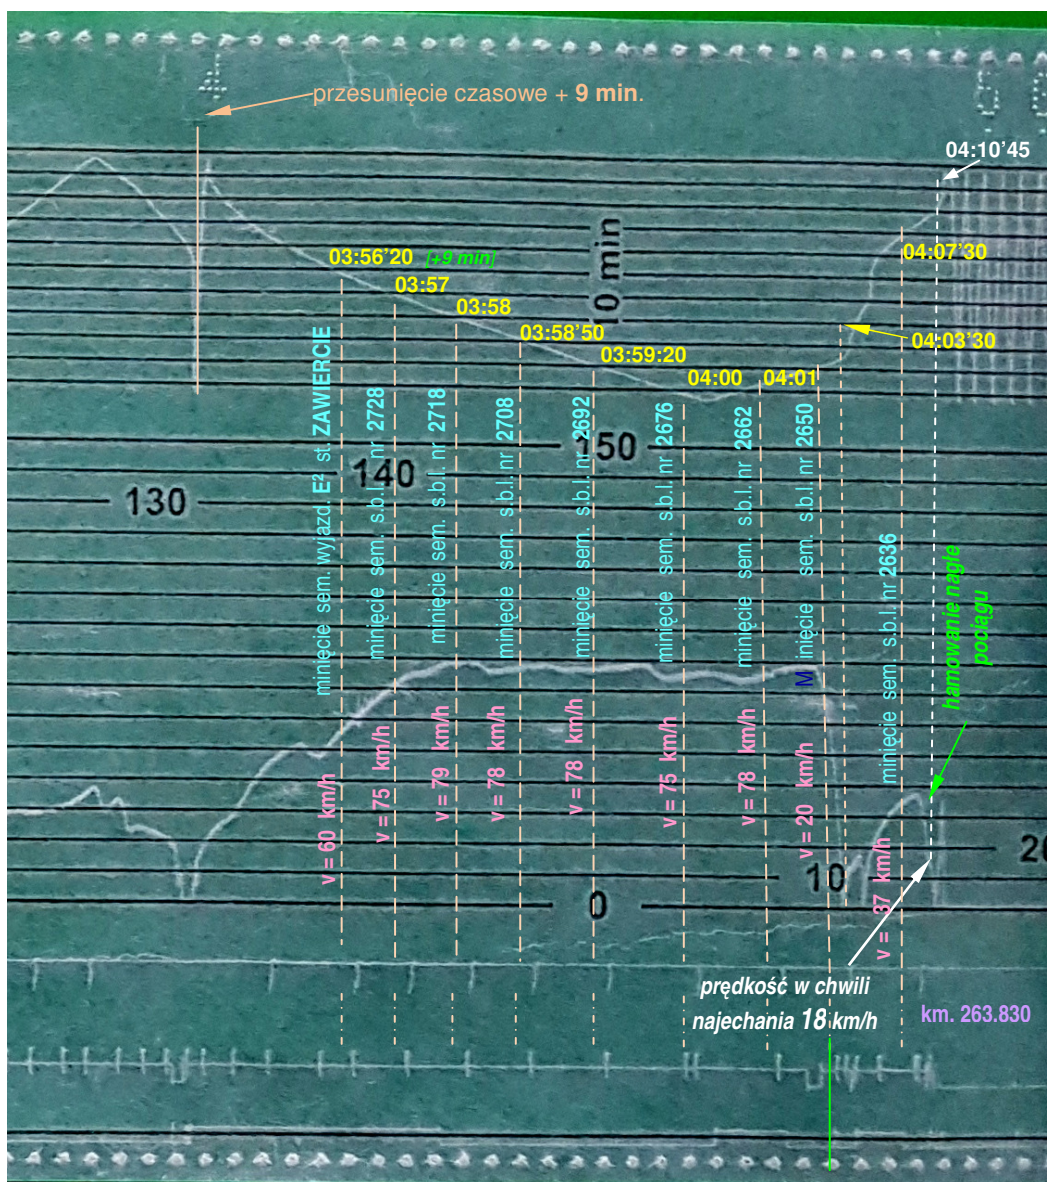
fragment taśmy prędkościomierza poc. TME 362012
na odcinku: Zawiercie – Myszków (do km. 263,839)
